KONZERVATORSKA STUDIJA Grada Karlovca

Revizija konzervatorskih podloga za potrebe izrade IV. izmjena
i dopuna Prostornog plana uređenja Grada Karlovca i IV.
Izmjena i dopuna Generalnog urbanističkog plana grada
Karlovca

- KATALOG -

URBING d.o.o. za poslove prostornog uređenja i zaštite okoliša, Zagreb

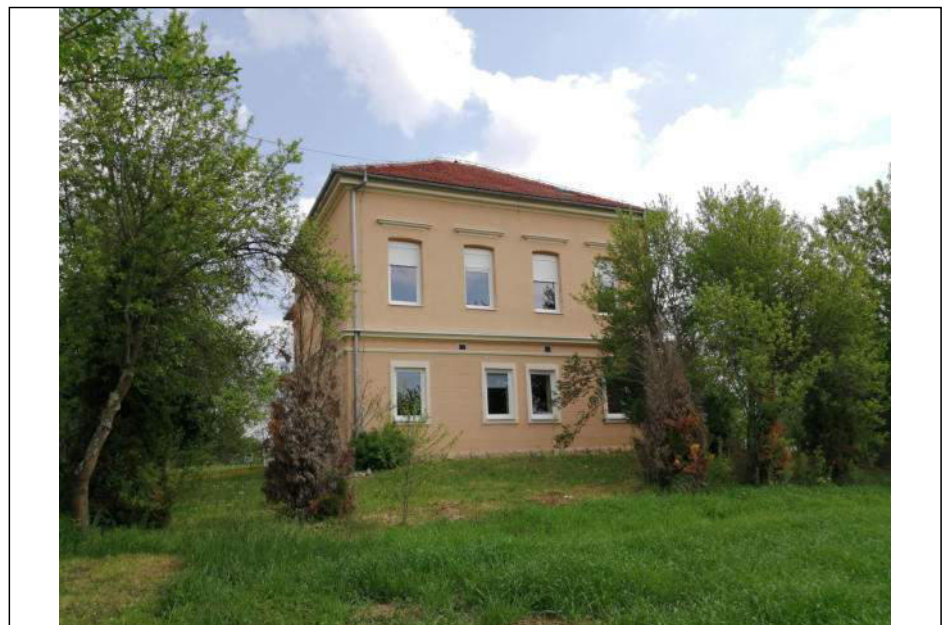
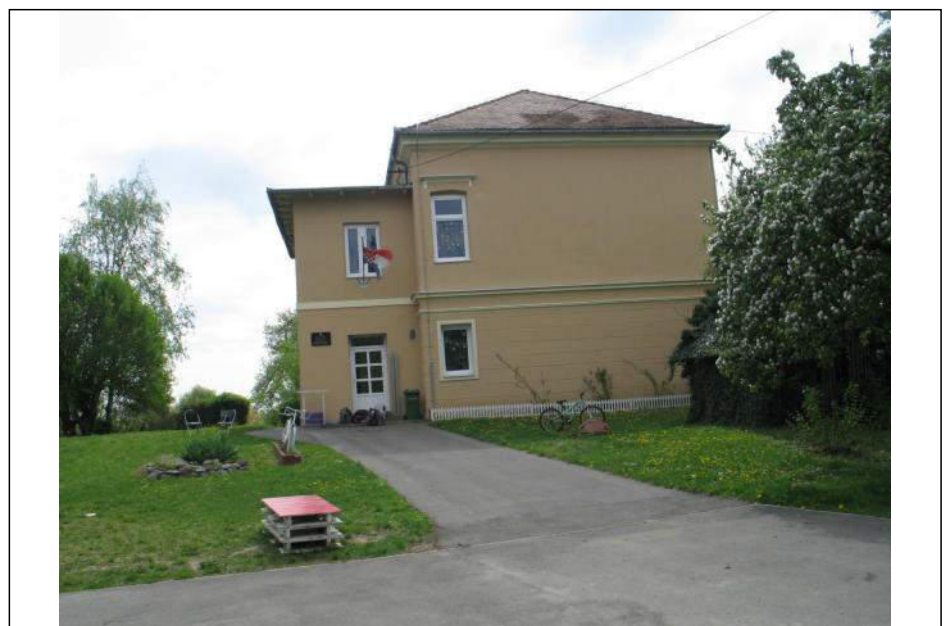
Bunar**Oznaka: CG 03****Katastarske čestice:****Adresa:** Gornji Sjeničak, G.Sjeničak uz glavnu cestu**Status zaštite (Zkul. broj):** E**Vrsta i klasifikacija kulturnog dobra:** nepokretna pojedinačna – komunalne i tehničke građevine**Opis:**

Bunar okruglog tlocrta ožbukanih stijenki, možda kamenom zidani, pokriven recentnom limenom pločom. Jedini očuvani komunalni javni objekt na glavnoj cestovnoj komunikaciji. Nije održavan, urasao u prirodni teren, pristup moguć.

(4) Evidentirane povijesne građevine (SZ = E) koje se nalaze u dobrom stanju potrebno je primjereno održavati. Sanaciju oštećenih povijesnih struktura moguće je provoditi isključivo prema izvorniku u povijesnim materijalima i tehnikama. Rekonstrukciju uništenih povijesnih struktura moguće je provoditi prema povijesnim oblicima, povijesnim materijalima i tehnikama, odnosno u suvremenim materijalima i tehnikama koje nisu u sukobu sa izvornim strukturama. Prije izvođenja planiranog zahvata potrebno je provesti nužna istraživanja za provođenje istog. Projektna dokumentacija između ostalog, treba sadržavati i snimku postojećeg stanja za predmetni zahvat.“

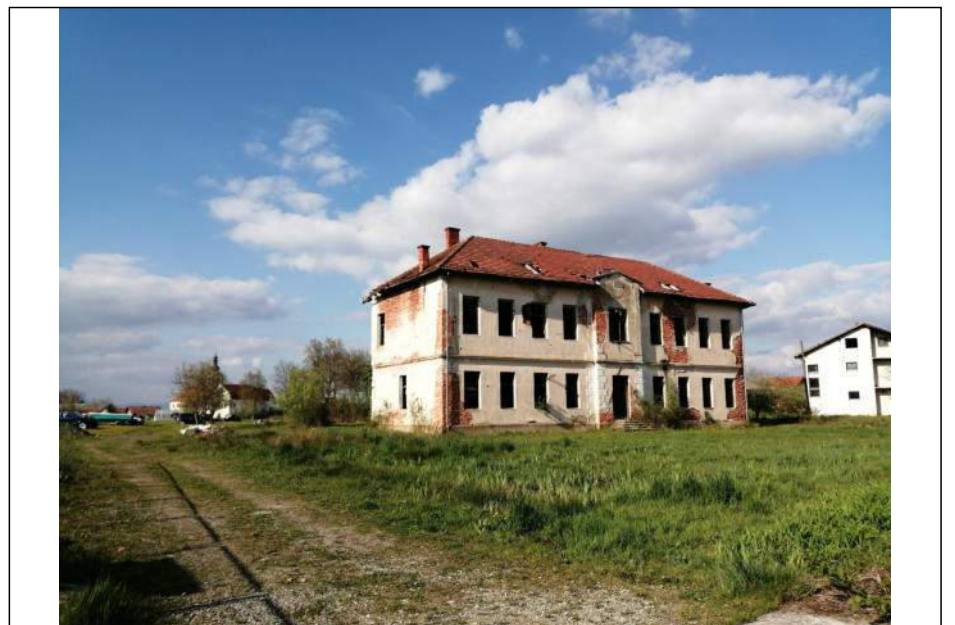
Vila Anzić**Oznaka: CG 05****Katastarske čestice:** 104**Adresa:** Karlovac, Borlin**Status zaštite (Zkul. broj):** E**Vrsta i klasifikacija kulturnog dobra:** nepokretna pojedinačna – javna građevina**Opis:****Stanje:** potrebno održavanje/intervencija**Valorizacija:** ambijentalna vrijednost**Postojeće mjere zaštite:**

(4) Evidentirane povijesne građevine (SZ = E) koje se nalaze u dobrom stanju potrebno je primjereno održavati. Sanaciju oštećenih povijesnih struktura moguće je provoditi isključivo prema izvorniku u povijesnim materijalima i tehnikama. Rekonstrukciju uništenih povijesnih struktura moguće je provoditi prema povijesnim oblicima, povijesnim materijalima i tehnikama, odnosno u suvremenim materijalima i tehnikama koje nisu u sukobu sa izvornim strukturama. Prije izvođenja planiranog zahvata potrebno je provesti nužna istraživanja za provođenje istog. Projektna dokumentacija između ostalog, treba sadržavati i snimku postojećeg stanja za predmetni zahvat.“

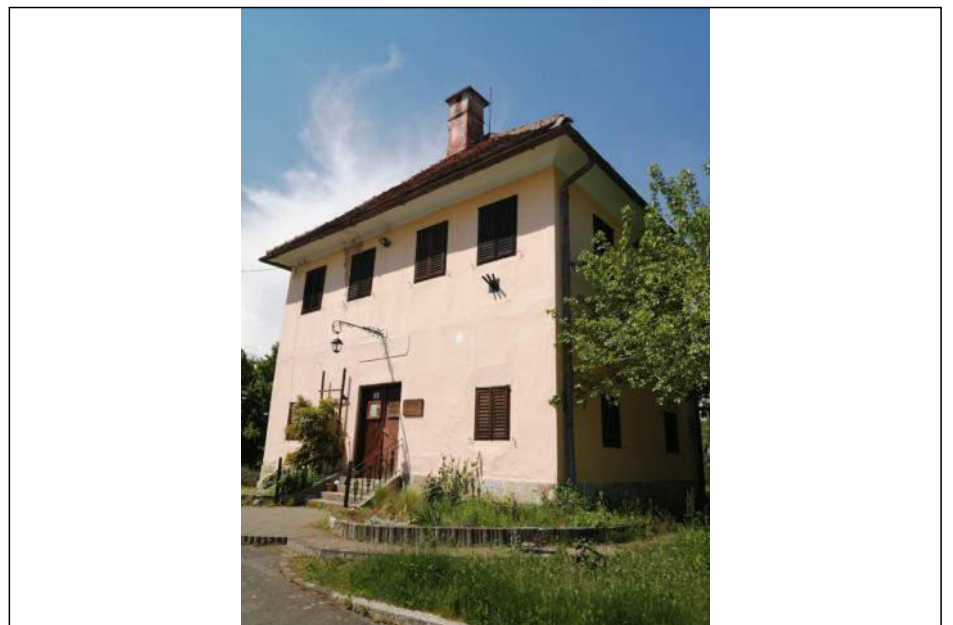
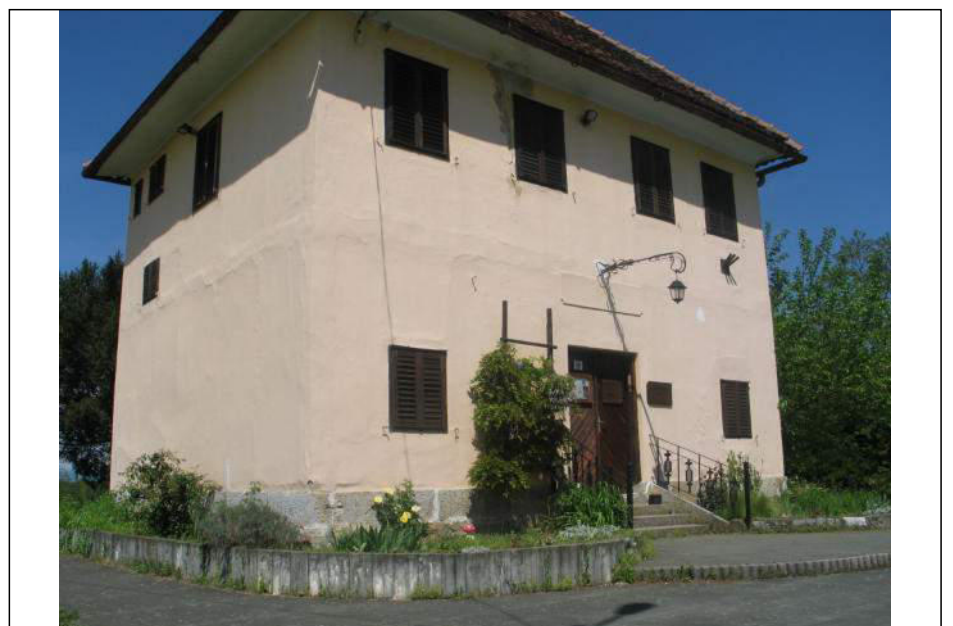
Zgrada škole**Oznaka: CG 07****Katastarske čestice:** 1941**Adresa:** Karlovac, Donja Jelsa 87A**Status zaštite (Zkul. broj):** E**Vrsta i klasifikacija kulturnog dobra:** nepokretna pojedinačna – javna građevina**Opis:****Stanje:** u dobrom stanju - sačuvana spomenička obilježja**Valorizacija:** ambijentalna vrijednost**Postojeće mjere zaštite:**

(4) Evidentirane povijesne građevine (SZ = E) koje se nalaze u dobrom stanju potrebno je primjereno održavati. Sanaciju oštećenih povijesnih struktura moguće je provoditi isključivo prema izvorniku u povijesnim materijalima i tehnikama. Rekonstrukciju uništenih povijesnih struktura moguće je provoditi prema povijesnim oblicima, povijesnim materijalima i tehnikama, odnosno u suvremenim materijalima i tehnikama koje nisu u sukobu sa izvornim strukturama. Prije izvođenja planiranog zahvata potrebno je provesti nužna istraživanja za provođenje istog. Projektna dokumentacija između ostalog, treba sadržavati i snimku postojećeg stanja za predmetni zahvat.“

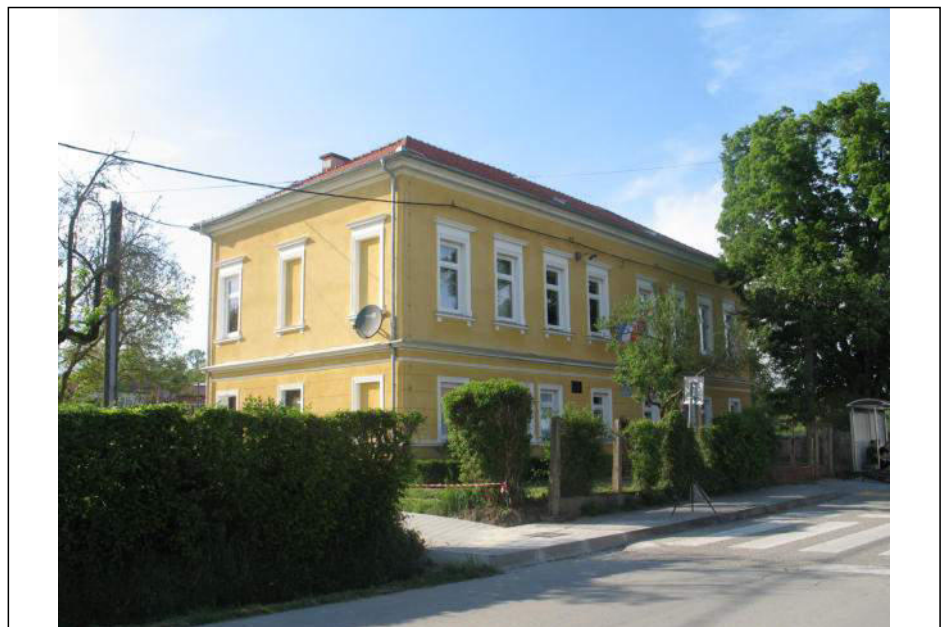
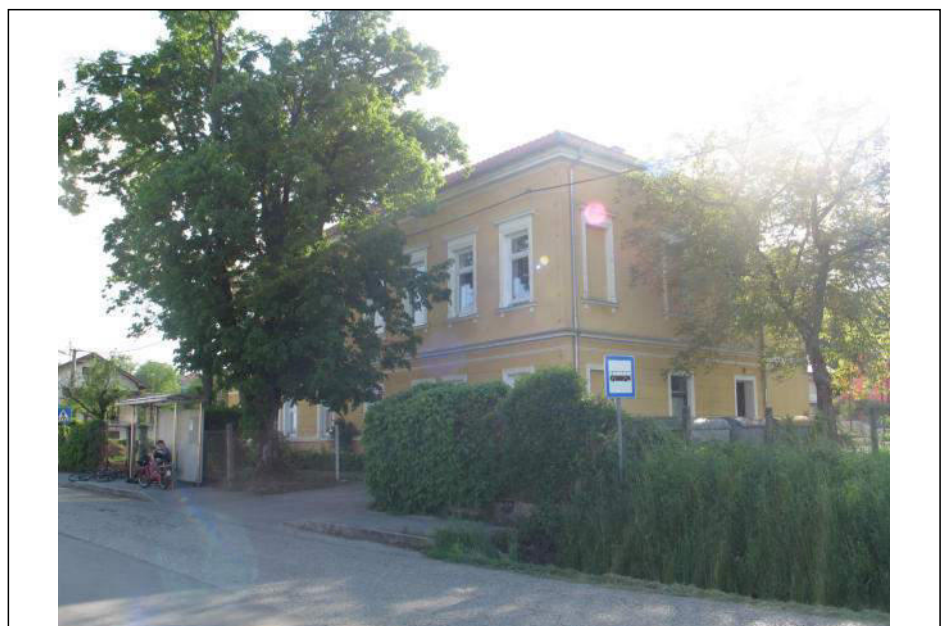
Zgrada škole**Oznaka: CG 08****Katastarske čestice:** 589**Adresa:** Karlovac, Turanj**Status zaštite (Zkul. broj):** E**Vrsta i klasifikacija kulturnog dobra:** nepokretna pojedinačna – javna građevina**Opis:****Stanje:** u dobrom stanju - sačuvana spomenička obilježja**Valorizacija:** ambijentalna vrijednost**Postojeće mjere zaštite:**

(4) Evidentirane povijesne građevine (SZ = E) koje se nalaze u dobrom stanju potrebno je primjereno održavati. Sanaciju oštećenih povijesnih struktura moguće je provoditi isključivo prema izvorniku u povijesnim materijalima i tehnikama. Rekonstrukciju uništenih povijesnih struktura moguće je provoditi prema povijesnim oblicima, povijesnim materijalima i tehnikama, odnosno u suvremenim materijalima i tehnikama koje nisu u sukobu sa izvornim strukturama. Prije izvođenja planiranog zahvata potrebno je provesti nužna istraživanja za provođenje istog. Projektna dokumentacija između ostalog, treba sadržavati i snimku postojećeg stanja za predmetni zahvat.“

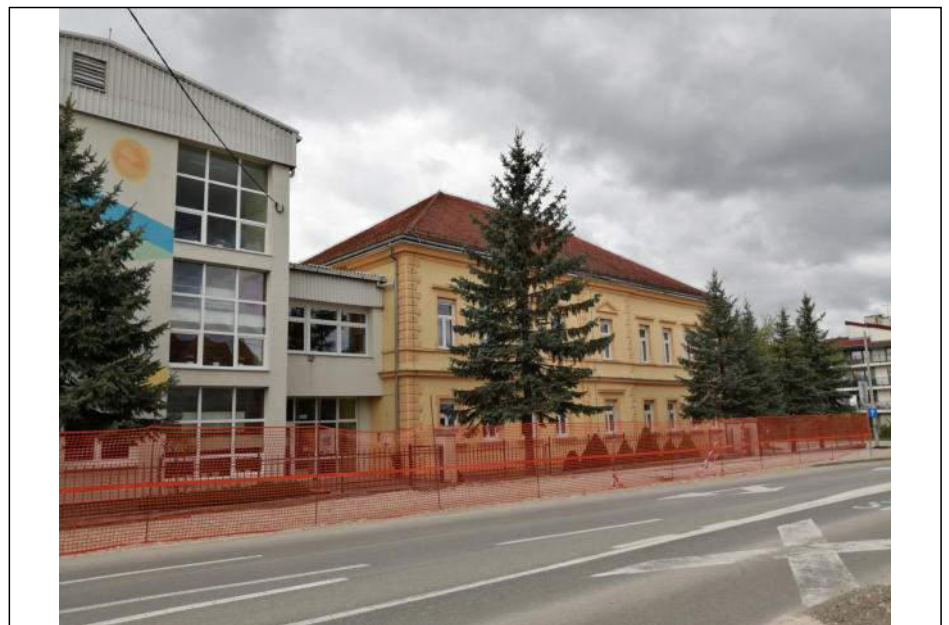
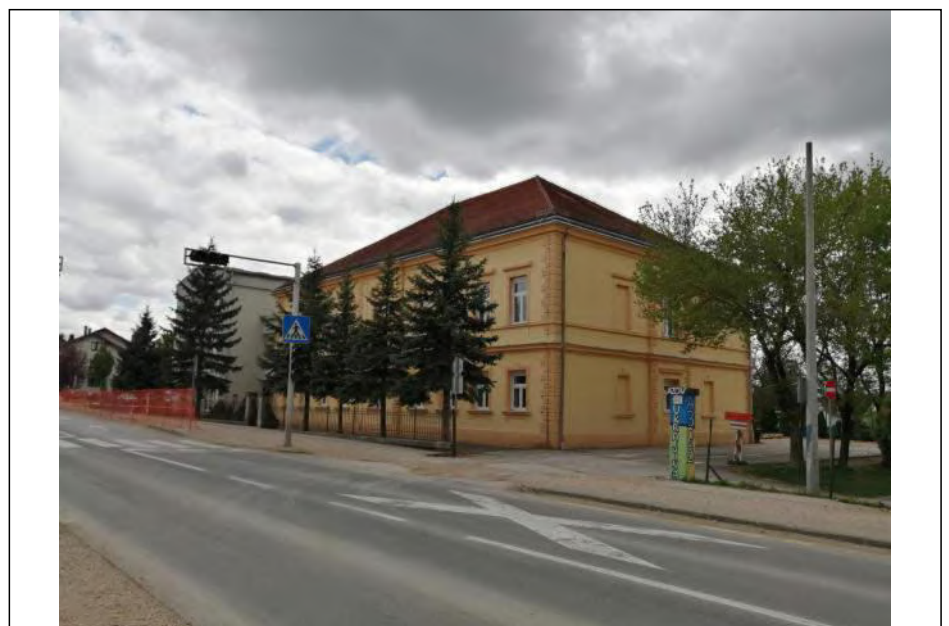
Karakteristične fotografije:

Zgrada škole**Oznaka: CG 11****Katastarske čestice:** 806**Adresa:** Lipje, Lipje 28**Status zaštite (Zkul. broj):** E**Vrsta i klasifikacija kulturnog dobra:** nepokretna pojedinačna – javna građevina**Opis:****Stanje:** potrebno održavanje/intervencija**Valorizacija:** ambijentalna vrijednost**Postojeće mjere zaštite:**

(4) Evidentirane povijesne građevine (SZ = E) koje se nalaze u dobrom stanju potrebno je primjereno održavati. Sanaciju oštećenih povijesnih struktura moguće je provoditi isključivo prema izvorniku u povijesnim materijalima i tehnikama. Rekonstrukciju uništenih povijesnih struktura moguće je provoditi prema povijesnim oblicima, povijesnim materijalima i tehnikama, odnosno u suvremenim materijalima i tehnikama koje nisu u sukobu sa izvornim strukturama. Prije izvođenja planiranog zahvata potrebno je provesti nužna istraživanja za provođenje istog. Projektna dokumentacija između ostalog, treba sadržavati i snimku postojećeg stanja za predmetni zahvat.“

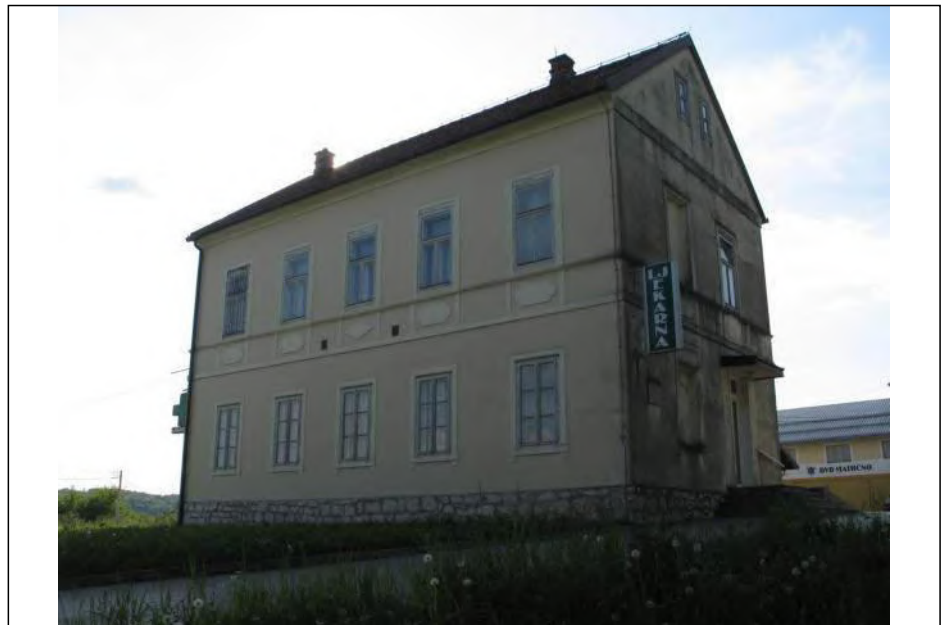
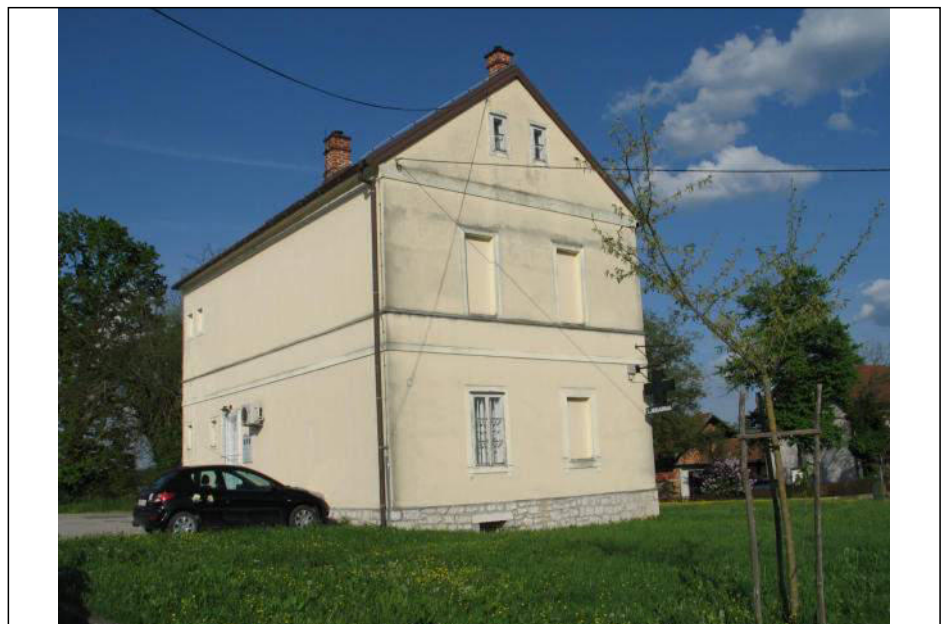
Karakteristične fotografije:

Upravna zgrada tvornice Titanit**Oznaka: CG 15****Katastarske čestice:** 936/15**Adresa:** Mahično, Mahično**Status zaštite (Zkul. broj):** E**Vrsta i klasifikacija kulturnog dobra:** nepokretna pojedinačna – jav na građevina**Opis:****Stanje:** potrebno održavanje/intervencija**Valorizacija:** ambijentalna vrijednost**Postojeće mjere zaštite:**

(4) Evidentirane povijesne građevine (SZ = E) koje se nalaze u dobrom stanju potrebno je primjereno održavati. Sanaciju oštećenih povijesnih struktura moguće je provoditi isključivo prema izvorniku u povijesnim materijalima i tehnikama. Rekonstrukciju uništenih povijesnih struktura moguće je provoditi prema povijesnim oblicima, povijesnim materijalima i tehnikama, odnosno u suvremenim materijalima i tehnikama koje nisu u sukobu sa izvornim strukturama. Prije izvođenja planiranog zahvata potrebno je provesti nužna istraživanja za provođenje istog. Projektna dokumentacija između ostalog, treba sadržavati i snimku postojećeg stanja za predmetni zahvat.“

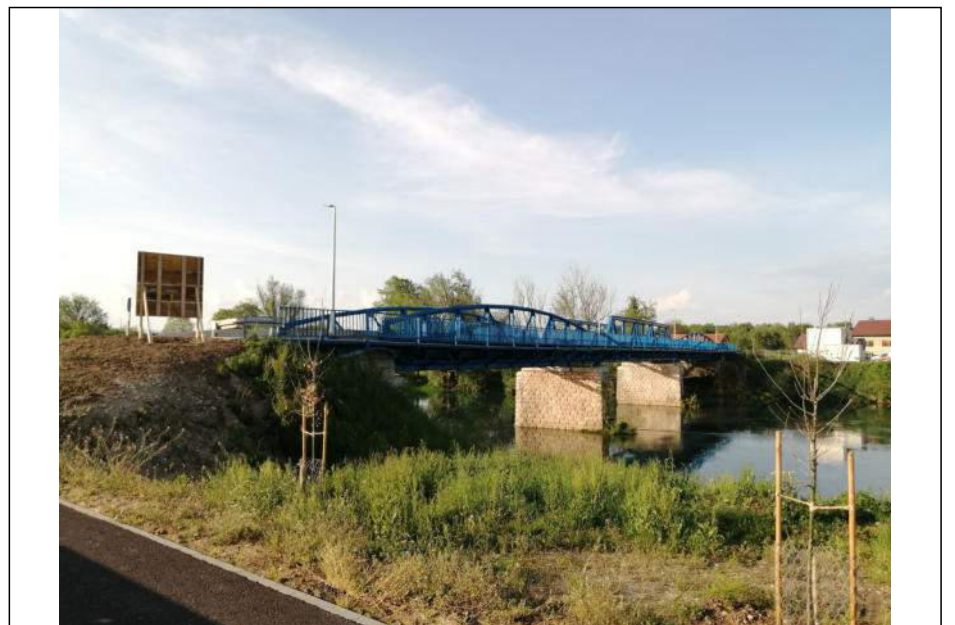
Karakteristične fotografije:

Dvorac Drašković**Oznaka: CG 17****Katastarske čestice:** 147, 148, 149/2, 149/3, 149/4, 149/5**Adresa:** Rečica, Rečica**Status zaštite (Zkul. broj):** Z-3375**Vrsta i klasifikacija kulturnog dobra:** nepokretna pojedinačna – jav na građevina**Opis:**

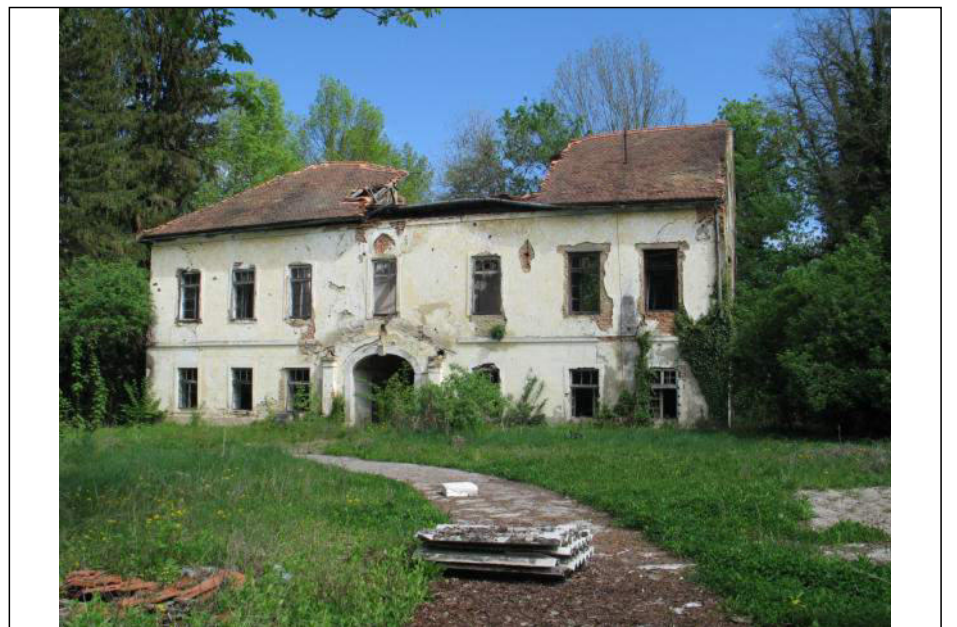
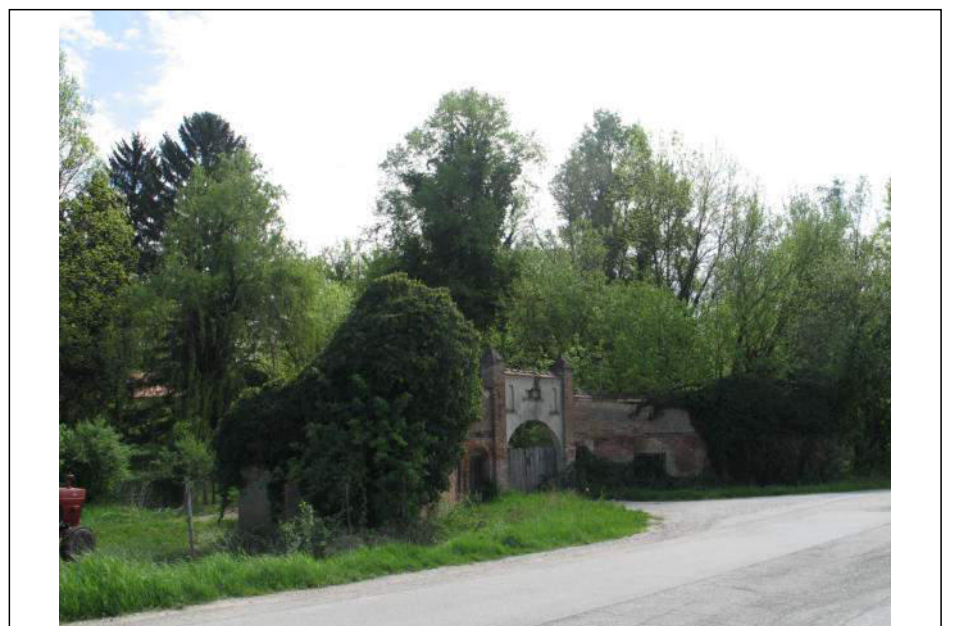
Karakteristične fotografije:

Zgrada općine**Oznaka: CG 18****Katastarske čestice:** 303/1**Adresa:** Rečica, Rečica**Status zaštite (Zkul. broj):** E**Vrsta i klasifikacija kulturnog dobra:** nepokretna pojedinačna – jav na građevina**Opis:****Stanje:** potrebno održavanje/intervencija**Valorizacija:** ambijentalna vrijednost**Postojeće mjere zaštite:**

(4) Evidentirane povijesne građevine (SZ = E) koje se nalaze u dobrom stanju potrebno je primjereno održavati. Sanaciju oštećenih povijesnih struktura moguće je provoditi isključivo prema izvorniku u povijesnim materijalima i tehnikama. Rekonstrukciju uništenih povijesnih struktura moguće je provoditi prema povijesnim oblicima, povijesnim materijalima i tehnikama, odnosno u suvremenim materijalima i tehnikama koje nisu u sukobu sa izvornim strukturama. Prije izvođenja planiranog zahvata potrebno je provesti nužna istraživanja za provođenje istog. Projektna dokumentacija između ostalog, treba sadržavati i snimku postojećeg stanja za predmetni zahvat.“

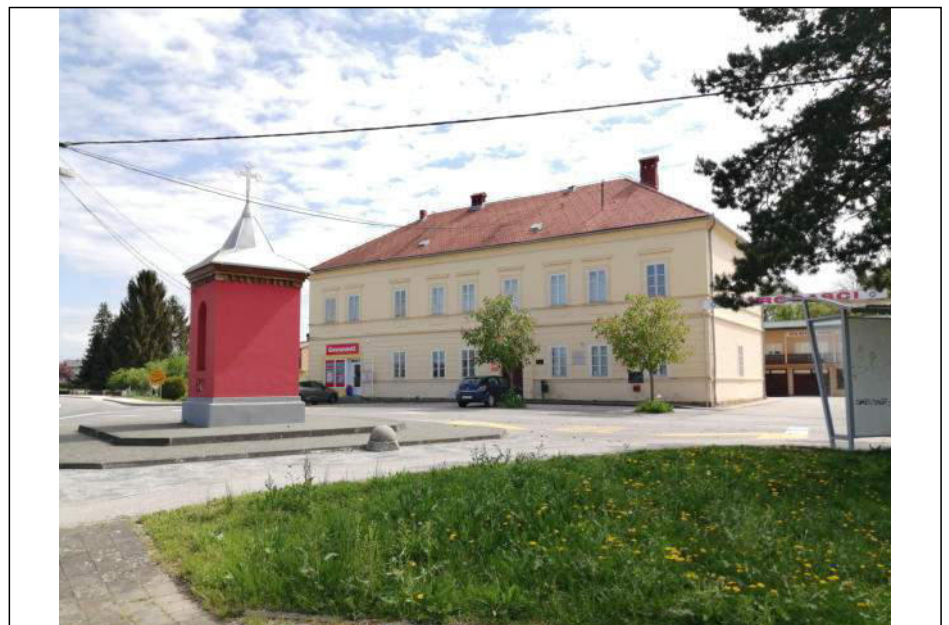
Zgrada matičnog ureda**Oznaka: CG 19****Katastarske čestice:****Adresa:** Šišljavić, Gore Selo, Šišljavić 71**Status zaštite (Zkul. broj):** E**Vrsta i klasifikacija kulturnog dobra:** nepokretna pojedinačna – javna građevina**Opis:****Stanje:** potrebno održavanje/intervencija**Valorizacija:** ambijentalna vrijednost**Postojeće mjere zaštite:**

(4) Evidentirane povijesne građevine (SZ = E) koje se nalaze u dobrom stanju potrebno je primjereno održavati. Sanaciju oštećenih povijesnih struktura moguće je provoditi isključivo prema izvorniku u povijesnim materijalima i tehnikama. Rekonstrukciju uništenih povijesnih struktura moguće je provoditi prema povijesnim oblicima, povijesnim materijalima i tehnikama, odnosno u suvremenim materijalima i tehnikama koje nisu u sukobu sa izvornim strukturama. Prije izvođenja planiranog zahvata potrebno je provesti nužna istraživanja za provođenje istog. Projektna dokumentacija između ostalog, treba sadržavati i snimku postojećeg stanja za predmetni zahvat.“

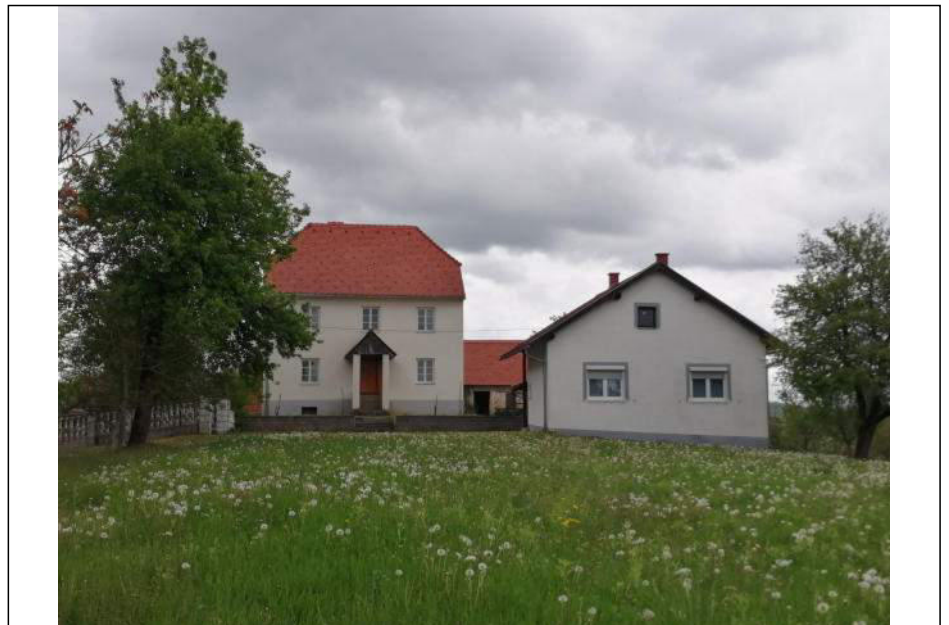
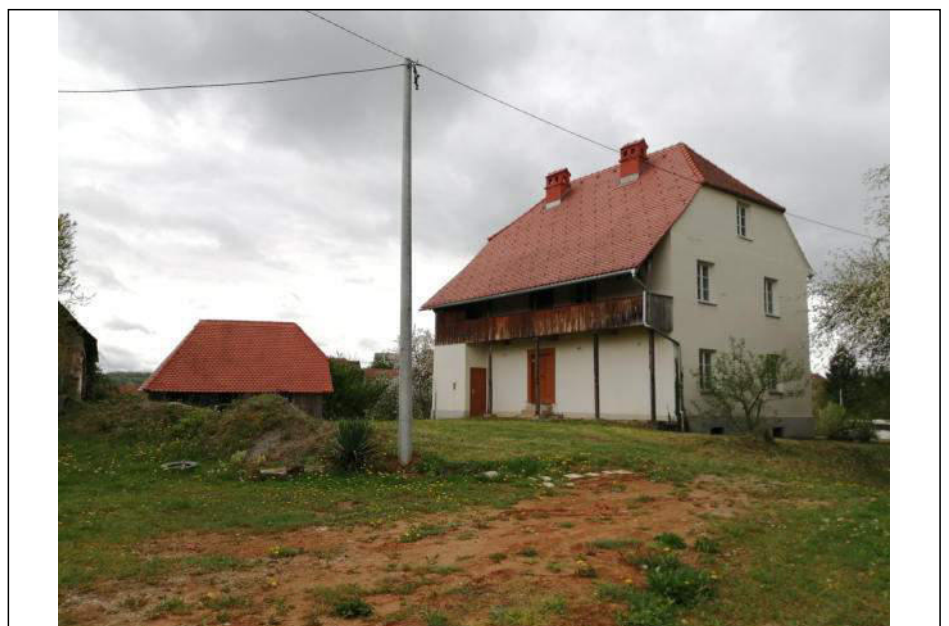
Rodna kuća dr. Ivana Ribara**Oznaka: CG 23****Katastarske čestice:****Adresa:** Vukmanić, Vukmanić**Status zaštite (Zkul. broj):** E**Vrsta i klasifikacija kulturnog dobra:** nepokretna pojedinačna – jav na građevina**Opis:**

Zidana katnica tipa kurije, visokog četverostrešnog krova pokrivenog biber crijepom. Smještaj u dubini parcele, dulja os kuće s ulazom na pročelju paralelna je s rubom parcele i putom. Građena opekom, ožbukana glatkom žbukom, na pet prozorskih osi i ulazom u srednjoj osi. Ulazna vrata naglašena su kamenim dovratnikom polukružnog završetka sa zaglavnim kamenom. Ukasni elementi su trake u žbuci u zoni strehe, prozorskih okvira i razdjelne linije etaža. Ulaz u kuću je podignut za nekoliko stuba s podestom. Ispred kuće je izvorni kameni bunar s koloturom, recentno natkriven drvenom nadstrešnicom., uz ulaz je postavljena bista dr Franje Tuđmana, umjesto biste dr Ivana Ribara. Okućnica je s prednje i bočne strane ograđena recentnom željeznom ogradom, unutar okućnice na travnatoj površini je dječje igralište. Prije Domovinskog rata u kući je bio muzejski prostor, danas administrativno sjedište Mjesnog odbora Vukmanić. Prostor okućnice nosi naziv Trg dr F. Tuđmana. Ispred kuće uz ogradu smješten je zeleni reciklažni otok. U neposrednoj blizini je zgrada vatrogasnog doma. Malo administrativno sjedište naselja neadekvatno uređeno. Potrebno urbanistički urediti kao javni prostor, primjereno funkciji i nazivu trga, ukloniti sve devastirajuće elemente u prostoru. Zgrada jedina tog tipa u naselju, povijesnog značaja.

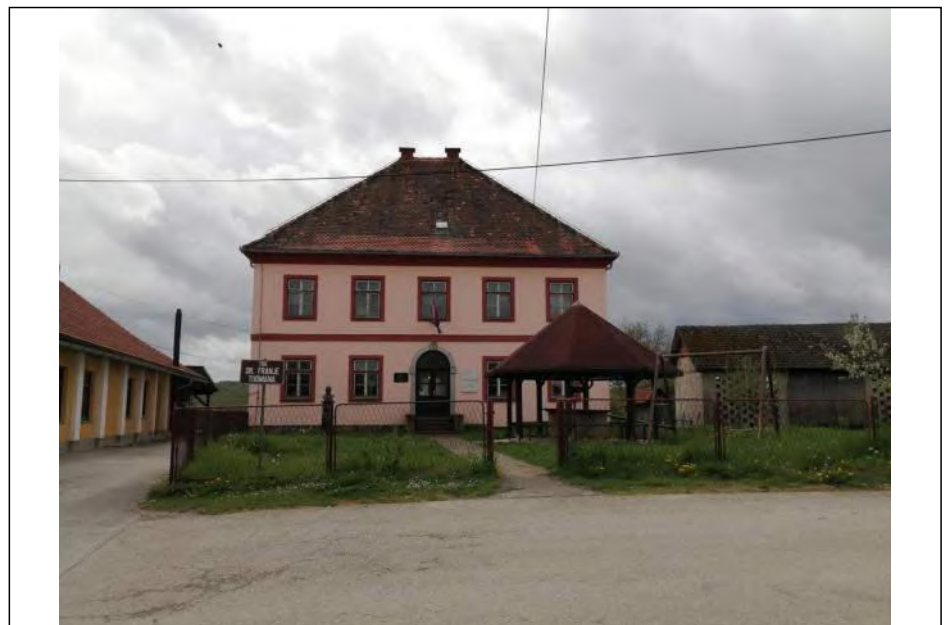
Karakteristične fotografije:

Most na rijeci Dobri**Oznaka: CG 24****Katastarske čestice:****Adresa:** Zadobarje, Zadobarje**Status zaštite (Zkul. broj):** E**Vrsta i klasifikacija kulturnog dobra:** nepokretna pojedinačna – komunalne i tehničke građevine**Opis:****Stanje:** potrebno održavanje/intervencija**Valorizacija:** ambijentalna vrijednost**Postojeće mjere zaštite:**

(4) Evidentirane povijesne građevine (SZ = E) koje se nalaze u dobrom stanju potrebno je primjereno održavati. Sanaciju oštećenih povijesnih struktura moguće je provoditi isključivo prema izvorniku u povijesnim materijalima i tehnikama. Rekonstrukciju uništenih povijesnih struktura moguće je provoditi prema povijesnim oblicima, povijesnim materijalima i tehnikama, odnosno u suvremenim materijalima i tehnikama koje nisu u sukobu sa izvornim strukturama. Prije izvođenja planiranog zahvata potrebno je provesti nužna istraživanja za provođenje istog. Projektna dokumentacija između ostalog, treba sadržavati i snimku postojećeg stanja za predmetni zahvat.“

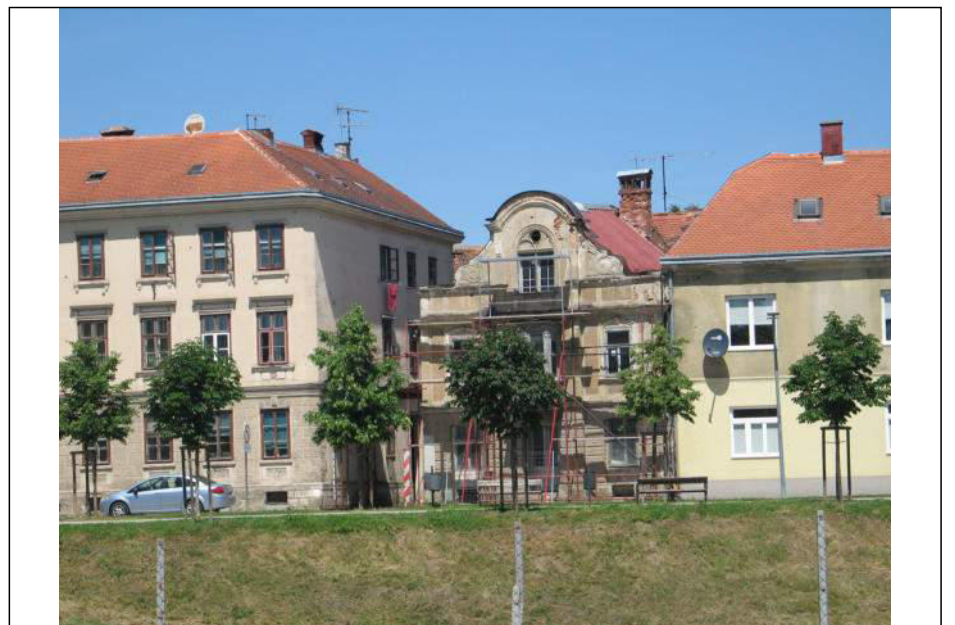
Karakteristične fotografije:

Kurija župnog dvora**Oznaka: CG 29****Katastarske čestice:** 378/1, 378/2**Adresa:** Karlovac, Dubovac 1**Status zaštite (Zkul. broj):** UKPC**Vrsta i klasifikacija kulturnog dobra:** nepokretna pojedinačna – javna građevina**Opis:****Stanje:** potrebno održavanje/intervencija**Valorizacija:** ambijentalna vrijednost**Postojeće mjere zaštite:**

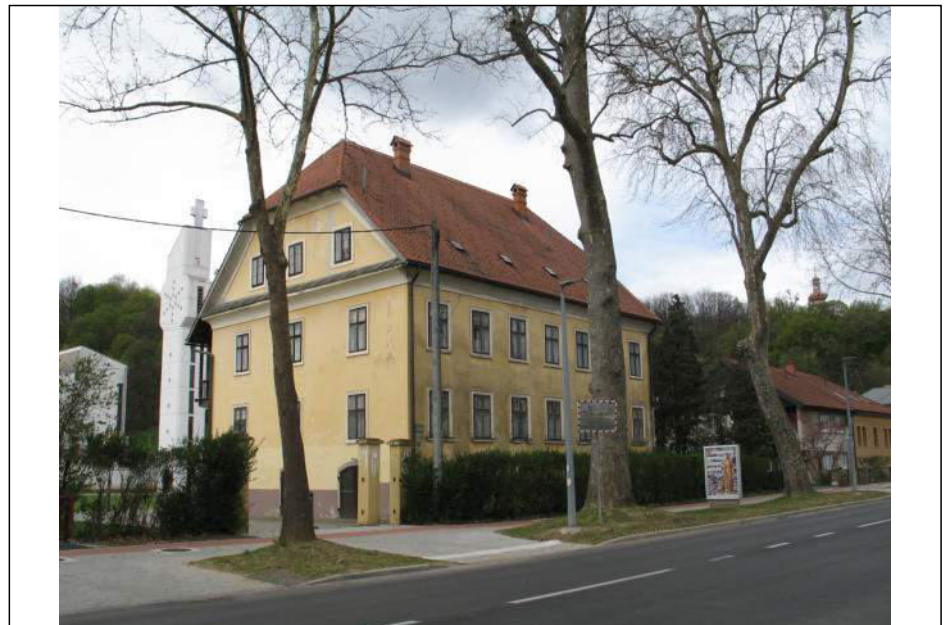
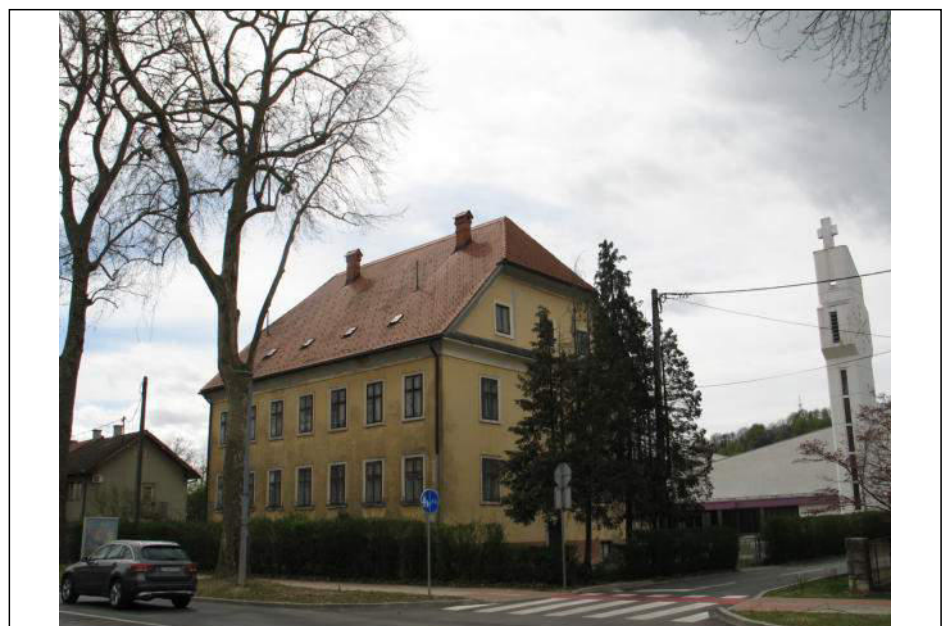
Stambena zgrada**Oznaka: CG 30****Katastarske čestice:** 1036/2**Adresa:** Karlovac, Frankopanska 4**Status zaštite (Zkul. broj):** UKPC**Vrsta i klasifikacija kulturnog dobra:** nepokretna pojedinačna – stambene građevine**Opis:****Stanje:** u dobrom stanju - sačuvana spomenička obilježja**Valorizacija:** ambijentalna vrijednost**Postojeće mjere zaštite:**

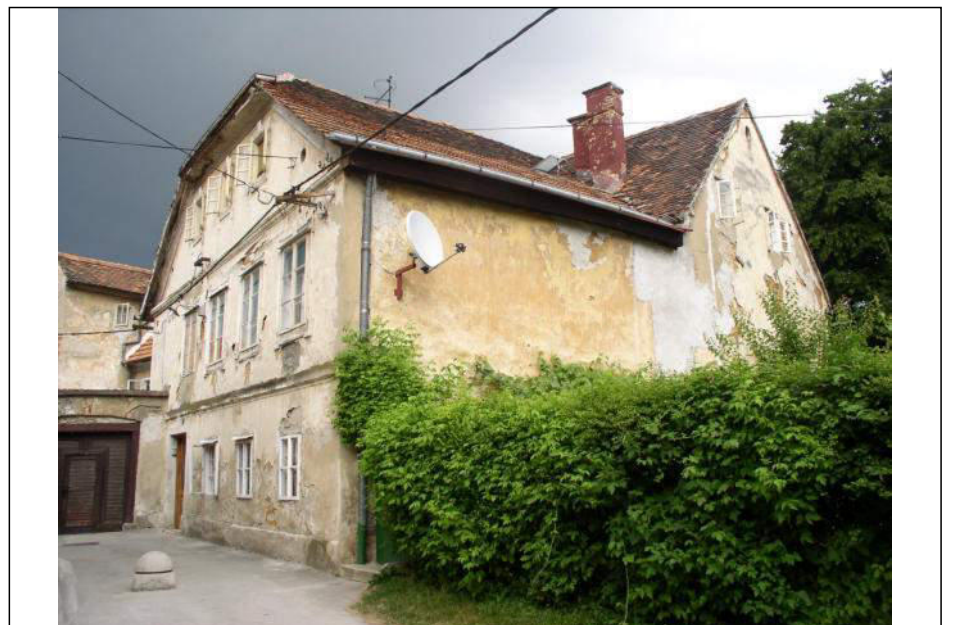
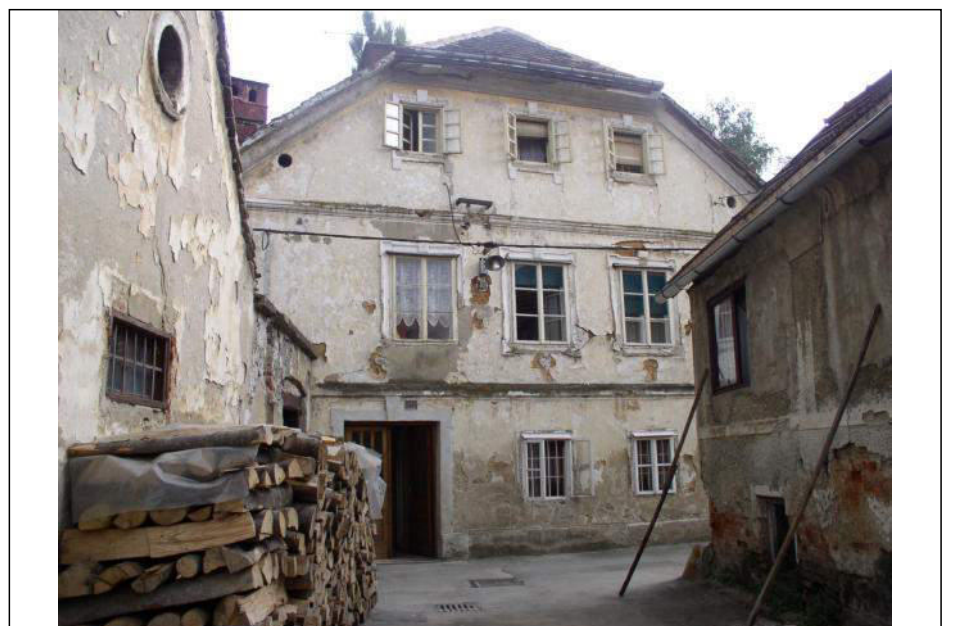
Karakteristične fotografije:

Samostojeća stambena jednokatnica s tavanskim prostorom, kraćim zabatnim pročeljem orijentirana zapadno prema Kukuljevićevoj ulici, a dužim istočnim prema šancu i nekadašnjem bedemu. Kuća je nepravilnog "L tlocrta", prema dvorištu otvorena arkadama u prizemlju. Dvorište je zatvoreno zidanim ogradom i dvorišnim objektom. Krovnište je dvostrešno, s poluskošenim zabatom prema ulici. Unutarnji prostor prizemlja podijeljen je na prostorije orijentirane prema šancu i hodnik koji se nastavlja na otvoreni arkadni hodnik. U širem uličnom krilu prostorije su orijentirane prema ulici, a hodnikom probijenim u desnoj osi dolazi se na stubište za kat i tavan. Ista tlocrtna organizacija ponovljena je na katu. Stropna konstrukcija je drveni grednik, u dijelu prizemlja otvoreni, a u ostalim prostorijama s ravnim podgledom. Zabatno pročelje dugo je četiri prozorske osi, a horizontalno razdjelnim vijencima podijeljeno na tri etaže. Pročelje prema šancu dugo je devet prozorskih osi. Prizemna etaža otvorena je s tri prozora, a krovna ploha sa šest krovnih kućica. Kuća je građena od opeke, krovnište je pokriveno biber crijepom. Objekt je građen u dvije faze. Stariji južni dio, vjerojatno iz prve polovine 18. stoljeća, dograđen je u prvoj polovici 19. stoljeća. Objekt se ističe svojim vanjskim oblikovanjem, a naročito položajem u staroj gradskoj jezgri. Smješten je na istaknutom mjestu u veduti grada, s dva reprezentativna pročelja. Unatoč dogradnjama raspoznaje se starija ugrađena barokna kuća.

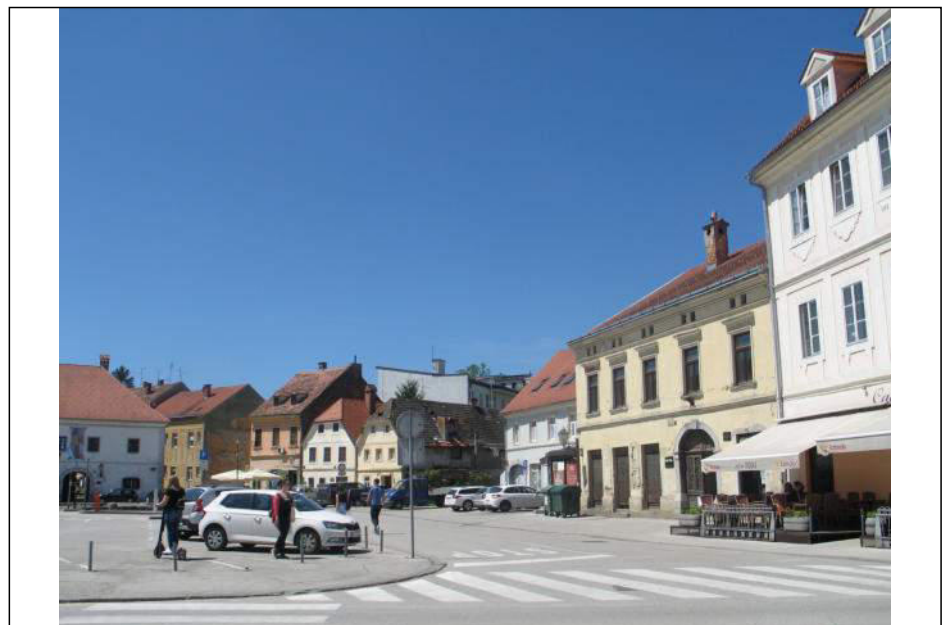
Karakteristične fotografije:

Stambeno poslovna jednokatnica u nizu, glavnim pročeljem orijentirana jugoistočno prema Strossmayerovom trgu. Zgrada je pravokutnog tlocrta s dva začelna plitka krila. Ulaz u vežu uokviren je klesanim dovratnikom zaključenim polukružnim nadvratnikom sa zaglavnim kamenom u kojem je uklesana godina. Prizemlje s vežom svođeno je češkim svodovima, osim dijela poslovnog prostora koji je svođen segmentnim bačvastim svodom. Zgrada je sagrađena od opeke krajem 18. st. U 19. st. dograđena su dvorišna krila i ostakljen je ganjčec.

Stambeno poslovna jednokatnica, glavnim pročeljem orijentirana prema Strossmayerovom trgu. Zgrada je pravokutnog tlocrta s dva začelna plitka krila koja s dvorišnim objektom na broju 1/1 zatvaraju unutarnje dvorište. Pročelje je dugo pet prozorskih osi, horizontalno raščlanjeno profiliranim vijencem i završeno snažno profiliranim vijencem. Ulaz u vežu uokviren je klesanim dovratnikom zaključenim polukružnim nadvratnikom sa zaglavnim kamenom u kojem je uklesana godina. Ostale osi u prizemlju zauzimaju pravokutni otvori poslovnih prostora. Prozori kata su pravokutni, uokvireni profiliranim doprozornicima, s istaknutom nadstrešnicom i prozorskom klupčicom. Duž kata začelja nalazi se ostakljeni ganjčec na željeznim konzolama. Prizemlje s vežom svođeno je češkim svodovima, osim dijela koji je svođen segmentnim bačvastim svodom. Kolna veža dijeli prizemni prostor na dva nejednaka dijela. U sjevernom, manjem dijelu smještene su tri prostorije i dvokrako drveno stubište. U prostorije (pivnica, spremište i poslovni prostor) se ulazi iz veže otvorima s polukružno zaključenim i pravokutnim klesanim dovratnicima. U južnom, većem dijelu prizemlja je poslovni prostor. Objekt je sagrađen krajem 18. stoljeću. U 19. stoljeću dograđena su dvorišna krila i ostakljen je ganjčec. U nizu vrijednih objekata sjeverozapadnog poteza Strossmayerovog trga, zgrada ima izuzetan urbanistički i povijesno umjetnički značaj.

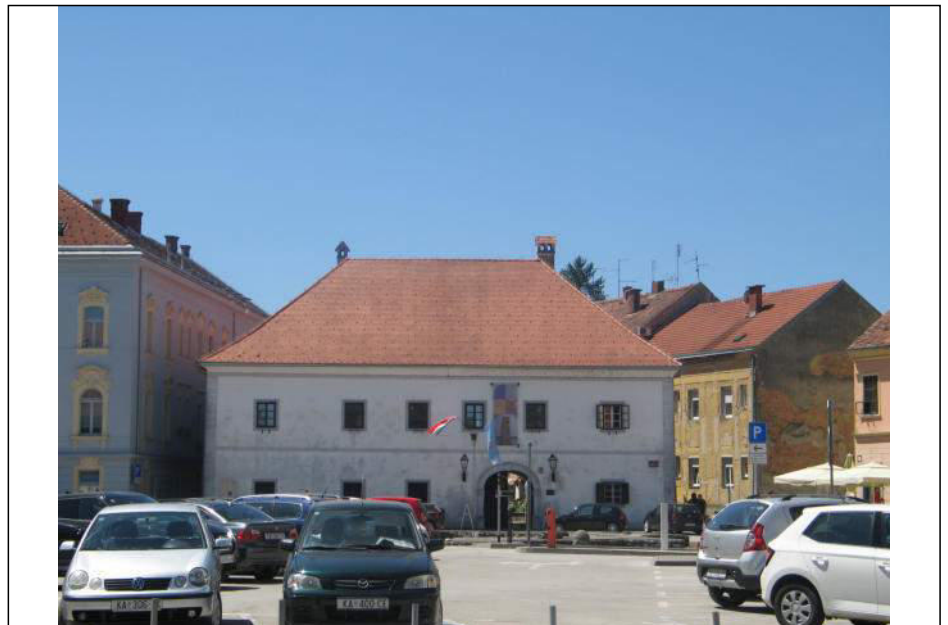
Karakteristične fotografije:

Samostojeća jednokatna građevina glavnim pročeljem orijentirana sjeveroistočno prema Strossmayerovom trgu, smještena u povijesnom središtu Zvijezdi. Građevina je "L", tlocrta, sa širim uličnim i koso postavljenim užim dvorišnim krilom., koji s ogradnim zidom zatvaraju dvorište. U međusobno prohodne prostorije prizemlja ulazi se iz veže i iz svođenog arkadnog dvorišnog hodnika. Svođene su bačvastim svodovima s duboko usječenim susvodnicama u uličnom krilu te češkim svodovima u dvorišnom krilu. Sličan tlocrtni raspored ponovljen je na katu u kojem je stropna konstrukcija drveni grednik s ravnim podgledom. Glavno pročelje naglašene horizontalne raščlambe, dugo je šest prozorskih osi. Ulazna veža s polukružnim dovratnikom s impostima i zaglavnim kamenom smještena je u desnoj polovici pročelja. Jednostavni pravokutni prozorski otvori uokvireni okvirom u boji odgovaraju rasporedu unutrašnjih prostorija. Uz sam istočni rub pročelja nalazi se polukružna niša. Etaže su odijeljene razdjelnom trakom, a rubovi pročelja obrađeni naslikanom rubnom rustikom. Samostojeća kurija pravokutnog tlocrta sagrađena je u prvoj polovici 17. st. za stan i sjedište generala tvrđave Vuka Krste Frankopana u kojoj je 27.10.1641. godine vjerojatno održana svadbena svečanost Katarine Frankopan s Petrom Zrinskim. Polovicom 17. st. kurija je u vlasništvu Zrinskih. Konfiskacijom imovine Zrinskih građevina je postala Herbersteinova rezidencija. U periodu od 1745. do 1768. godine kada je dograđeno drveno dvorišno krilo sa štalama, konjušnicom i sobama za posluhu na katu, u vlasništvu je i u stambenoj funkciji baruna Patačića. U posljednjoj trećini 18. st., kada vojska otkupljuje kuriju i prenamjenjuje ju u stan pukovnika slunjske regimente, gospodarsko krilo zamijenjeno je zidanim. Godine 1808. krilo je radikalno obnovljeno, a pročelje same zgrade prošireno arkadnim hodnikom. Preoblikovanje fasade u stilu kasnog historicizma s početka 20. vezano je za ponovnu prenamjenu zgrade u koju se smješta Kotarska oblast. Nakon osnivanja Gradskog muzeja 1952. godine, pročelje zgrade rekonstruirano je u svom izvornom ranobaroknom obliku. Zgrada današnjeg gradskog muzeja najstarija je civilna građevina u gradu Karlovcu i najreprezentativniji primjer ranobaroknog kurijalnog tipa prilagođenog urbanom životu unutar tvrđave. (...)

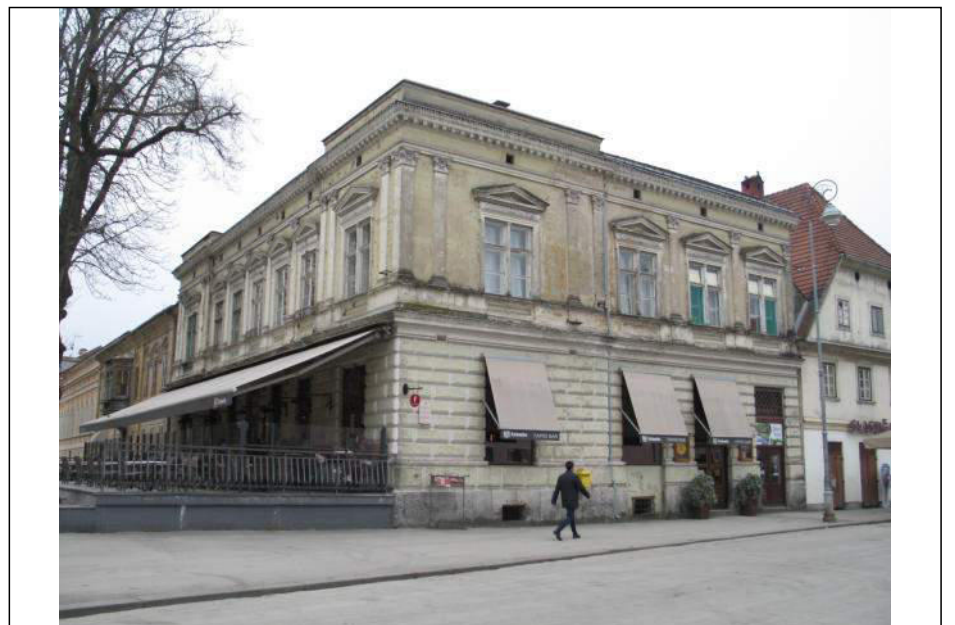
Karakteristične fotografije:

Poslovno-stambena uglova jednokatnica "U" tlocrta sjeveroistočnim pročeljem orijentirana je prema Radićevoj ulici, a jugoistočnim prema šetalištu Franje Tuđmana. S objektom na Zrinskom trgu 1 zatvara unutarnje dvorište. Jugoistočno pročelje dugo je sedam, a sjeveroistočno četiri prozorske osi. Profilirani vijenac dijeli zonu prizemlja obrađenu rustikom od zone kata koja završava entabularom s tavanskim otvorima u frizu. Ugao zgrade je istaknut plitkim rizalitom s po jednom osi. Rizalit završava atikom. Otvori prizemlja su pravokutni, bez okvira. Ulazi su smješteni na oba pročelja. Prozori kata su uokvireni profiliranim okvirom s istaknutim trokutnim zabatnim nadstrešnicama. Prozorska polja odijeljena su korintskim pilastrima. Duž kata dvorišnog pročelja je drveni zatvoreni ganjčec na traverzi. Prizemlje je svođeno pruskim svodom s traverzama. Podrum svođen češkim svodom proteže se ispod sjeveroistočnog krila zgrade. Iz dvorišta se ulazi u podrum i dolazi na zavojito stubište za kat smješteno u jugoistočnom krilu. Materijal gradnje je kamen i opeka. Dvostrešno krovništvo pokriveno je crijepom. Objekt je 1874. godine u historicističkom stilu, na mjestu drvene kuće sagradio karlovački građevni poduzetnik Ernest Muhlbauer. U vrijeme gradnje u prizemlju je uređena Velika kavana. 1901. godine unutrašnjost kavana oslikao je Dragan Inchiostri. Objekt je izrazite vrijednosti zbog svog arhitektonskog i urbanističkog značaja kao početak niza na šetalištu te povijesnog kao jedna od prvih karlovačkih kavana.

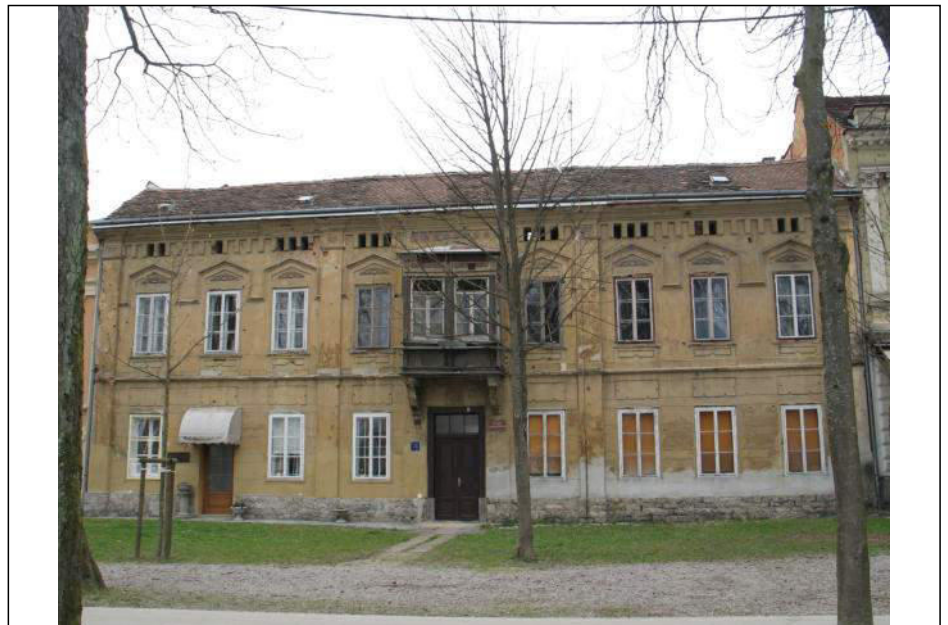
Karakteristične fotografije:

Jednokatnica u nizu tlocrta u obliku slova "U", građena opekom, dvostrešnog krovišta pokrivenog je biber crijepom, glavnim pročeljem orijentirana je jugoistočno prema šetalištu, a sa zgradom na Zrinskom trgu 3 zatvara unutarnje dvorište. Hodnik u središnjoj osi glavnog krila povezuje šetalište s dvorištem, a prostor dijeli na dvije stambene jedinice. Drveno zavojito stubište za kat smješteno je na spoju glavnog i sjeveroistočnog krila. Zatvoreni ganjčec na začelju je drvene konstrukcije obzidan ciglom, na drvenim stupovima. Glavno pročelje duغو devet prozorskih osi sa četiri lezene podijeljeno je na tri dijela. Horizontalno pročelje je podijeljeno kordonskim vijencem. Ispod višestruko profiliranog potkrovnog vijenca je niz denta s tavanskim otvorima. Središnja os naglašena je ulazom u prizemlju i drvenim, ostakljenim erkerom na katu. Prozori prizemlja su pravokutni, uokvireni štapom. Parapet natprozornika ukrašen je ukladom s trokutnim usjecima. Ispod profilirane klupčice prozora na katu je uklada s geometrijskim motivom. Iznad prozora teče štap koji se uglato lomi i povezuje po tri prozora. Kuću je na mjestu ranijeg drvenog objekta sagradio Ladislav Lopašić 1868. godine u stilu romantičnog historicizma. Uklapa se u niz kvalitetnih stambenih kuća na vanjskom obodu tvrđavske grabe građenih u drugoj polovici 19. st za bogatiji trgovački sloj građana Karlovca.
