KONZERVATORSKA STUDIJA Grada Karlovca

Revizija konzervatorskih podloga za potrebe izrade IV. izmjena
i dopuna Prostornog plana uređenja Grada Karlovca i IV.
Izmjena i dopuna Generalnog urbanističkog plana grada
Karlovca

- KATALOG -

URBING d.o.o. za poslove prostornog uređenja i zaštite okoliša, Zagreb

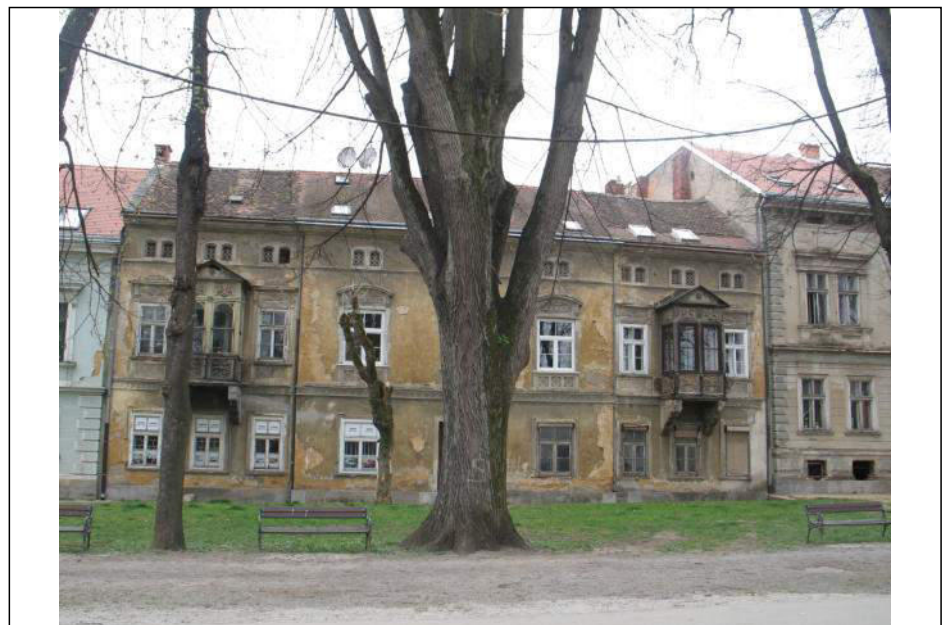
Karakteristične fotografije:

Stambena jednokatnica u nizu građena opekom, dvostrešnog krovišta, pokrivenog biber crijepom, tlocrta u obliku sova "U", glavnim je pročeljem orijentirana jugoistočno prema šetalištu Franje Tuđmana. Ulazni hodnik u središnjoj osi objekta povezuje šetalište, dvorište i nasuprotni objekt na Zrinskom trgu. Na kraju hodnika smješteno je stubište i začelni hodnik koji se proteže na dvorišna krila. Duž cijelog začelja je zatvoreni zidani ganjčec na željeznim konzolama. Prizemne prostorije dvorišnih krila svodene su pruskim svodovima. Glavno pročelje dugo je devet prozorskih osi od kojih su tri u središnjem plitkom rizalitu. Etaže su odijeljene trakom s reljefnim motivom. Pročelje završava višestruko profiliranim vijencem ispod kojeg su tavanski otvori u obliku bifora. Prozori prizemlja su pravokutni, uokvireni višestruko profiliranim okvirom. Glavni ulaz u središnjoj osi uokviren je plitkom trakom. Pravokutni prozori kata uokvireni su trakom s ornamentima, s parapetima i natprozornicima prozora dekoriranim plitkim reljefom s vegetabilnim motivima. U drugoj i osmoj osi kata je po jedan ostakljeni erker s parapetom ukrašenim reljefom u terakoti. Kuća je na mjestu drvene kuće sagrađena oko 1870. godine u stilu romantičnog historicizma. Izrazitoj vrijednosti, osim dekorativnog, skladnog vanjskog te unutarnjeg oblikovanja, pridonosi i smještaj uz šetalište te veza s trgovačkim Zrinskim trgom u skladu s visokom kulturom stanovanja u Karlovcu u 19.st.

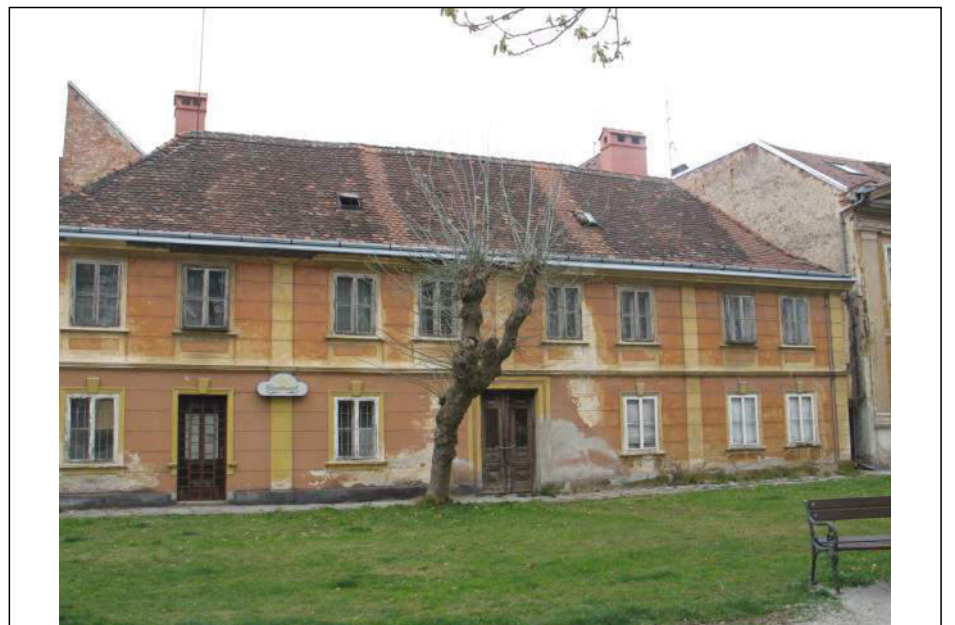
Karakteristične fotografije:

Stambeno poslovna jednokatnica u nizu, tlocrta u obliku slova "U" građena opekom, četverostrešnog krovišta pokrivenog biber crijepom, glavnim je pročeljem orijentirana jugoistočno prema šetalištu Franje Tuđmana. Zajedno s kućom br. 17 na Zrinskom trgu povezana je unutarnjim dvorištem. Duž začelja na katu je zatvoreni drveni ganjčec na koji se dolazi drvenim dvokrakim stubištem smještenim u desnom dvorišnom krilu. Ganjčec počiva na drvenim stupovima. Stropna konstrukcija je drveni grednik, dijelom otvoren, a dijelom s ravnim podgledom. Glavno pročelje lezenama je podijeljeno na četiri polja s po dvije približene prozorske osi. Etaže su odijeljene istaknutim profiliranim vijencem. Zidno platno obrađeno je sljubnicama, a završava višestruko profiliranim krovnim vijencem koji dodiruje okvir prozora. Prozori su pravokutni, uokvireni jednostavnim profiliranim okvirom u žbuci, s prozorskim klupčicama. U prizemlju prozori imaju zaglavne kamenove, a na katu uklade na parapetu. Pravokutni ulazni otvor rube tri trake. Kuća je na mjestu starijeg objekta sagrađena sredinom 19. st. i pripada nizu jednokatnih kvalitetnih građanskih kuća orijentiranih prema karlovačkoj zvijezdi, a povezanih s trgovačkim i poslovnim trgovom.

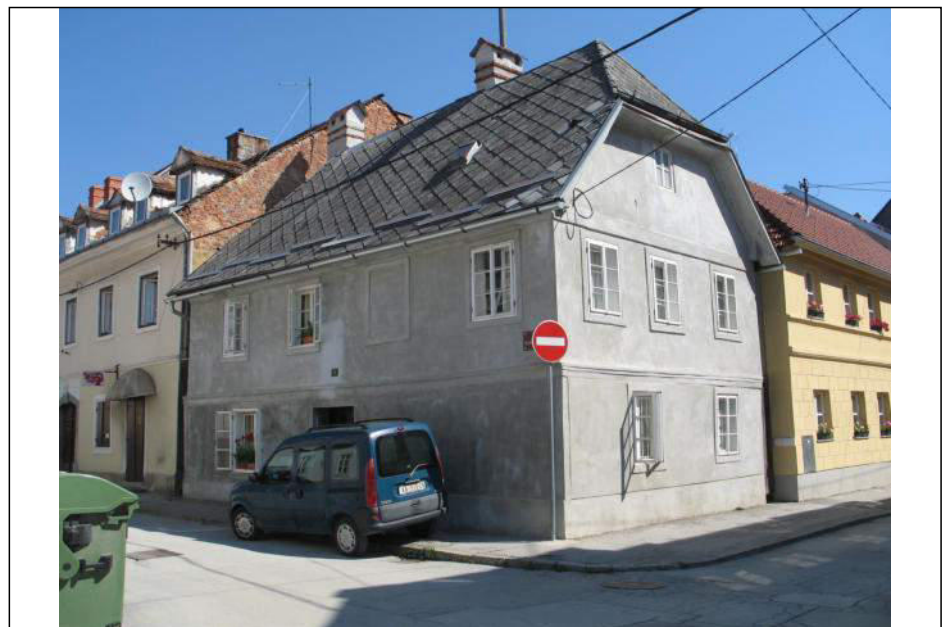
Šimunićeva 5 je manja drvena, podzidana kuća, koja popunjava cijelu parcelu, ucrтана na najstarijim detaljnim planovima tvrdave. Primjer je najstarijeg tipa rustične stambeno obrtničke kuće za jednu obitelj kakve se grade već od 17. stoljeća. U velikoj je mjeri sačuvano vanjsko i unutrašnje oblikovanje te otvoreni drveni grednik prizemlja i kata.

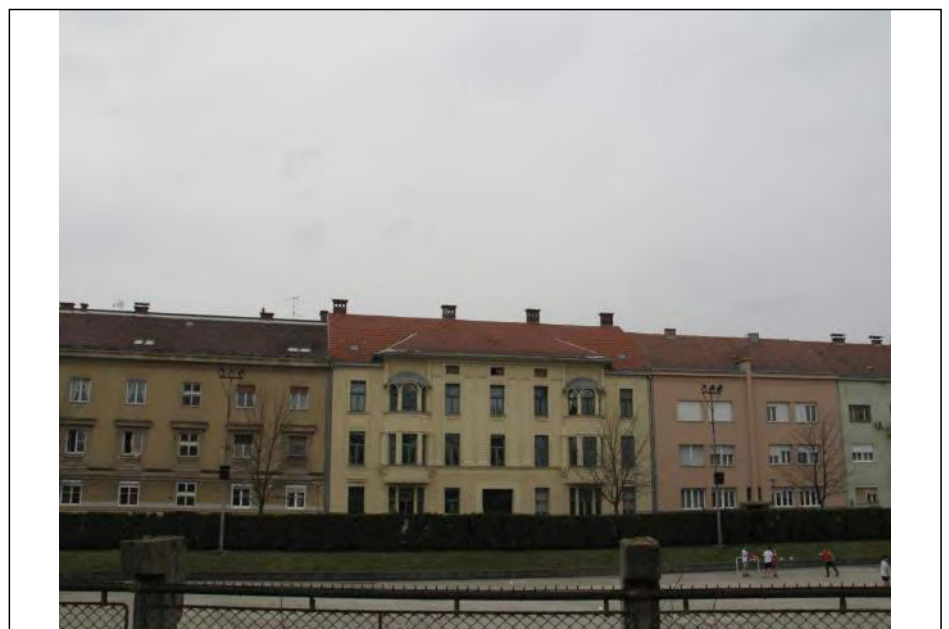
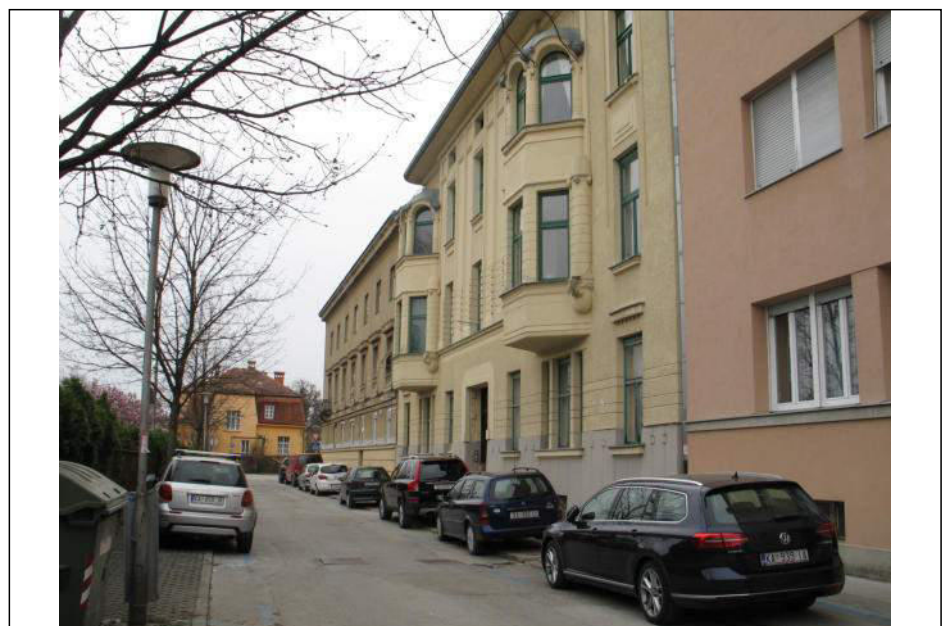
Stambena dvokatnica nalazi se u uličnom nizu jugozapadno od karlovačke "Zvijezde", uz šanac, glavnim pročeljem orijentirana sjeveroistočno prema ulici. Dvokatna je, s podrumom, nepravilnog "U" tlocrta čija su dvorišna krila kraća i uža od uličnog, građena opekama i pokrivena dvoslojnim krovom. Unutarnji prostor formiran je oko središnje široke veže, koja vodi prema reprezentativnom stubištu, povezujući ujedno i ulični prostor s dvorištem. Stubište elipsoidnog tlocrta, konstruirano oko dva stupa u obliku stiliziranog cvijeta, zadire u dvorišni prostor formirajući u začelju plitki rizalit. Ograda stubišta je od mesinganog lima i oblikovana s dvije trake ukrašene stiliziranim floralnim motivima. Iz odmorišta stubišta ulazi vode u stambene prostore koji su organizirani na način da su gospodarski dijelovi stana smješteni u dvorišnom dijelu, dok su reprezentativne prostorije orijentirane prema ulici. Manje stubište u predvorju prizemlja vodi u podrumski prostor koji se proteže ispod cijele zgrade, a svodjen je pruskim svodom sa travrzama. Glavnim pročeljem dominira plitko rizalito polje čije rubne dijelove na katovima akcentiraju trostrani erkeri, a dodatno je naglašeno i posebno izvučenim dijelom krovišta. Bočno od rizalita, pročelje rastvara po jedna prozorska os, a njegova je površina dekorirana secesijskim linearnim motivima. Erkeri su ukrašeni bogatom arhitektonskom plastikom za razliku od ostale površine pročelja koja je dekorirana geometriziranim motivima u duhu secesije. Zidna ploha rizalitnog polja definiranog erkerima otvorena je s tri prozorske osi s time da su u prizemlju ulazna vrata s izvornim drvenim vratnicama ukrašenim rešetkom s motivima vitica od kovanog željeza. Površina pročelja između prozorskih osi vertikalno je ritmizirana u žbuci oblikovanim izduženim ukladama, dok je horizontalno na prvom katu dekorirana sljubnicama. Reprezentativna stambena zgrada podignuta je 1907. godine prema projektu arhitekta Vjekoslava Bastla za vlastelina i veletrgovca Matiju pl. Sladovića. Izuzetan je i jedan od rijetkih primjera secesijskog oblikovanja u arhitekturi Karlovca.

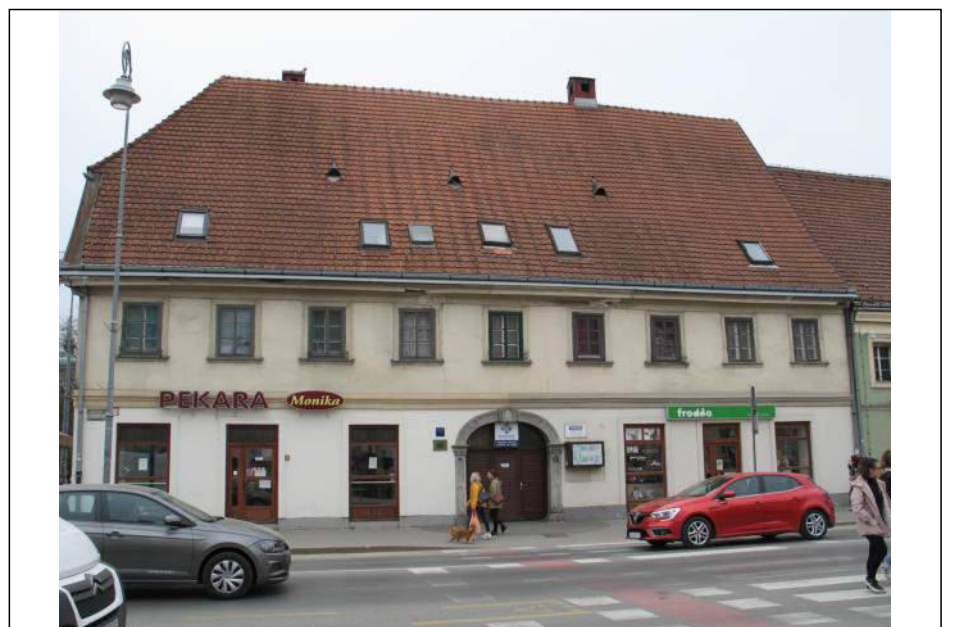
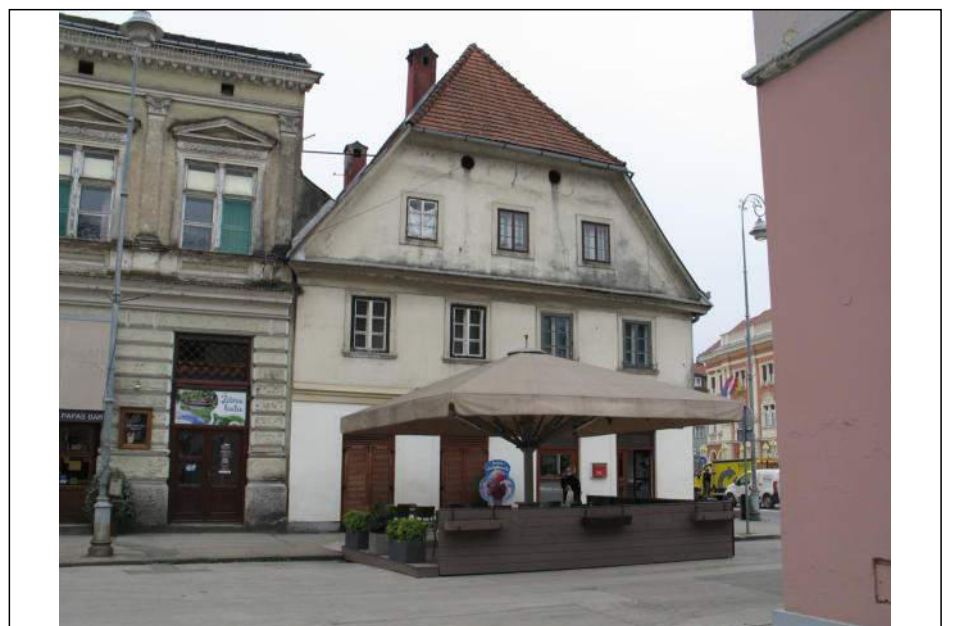
Uglovna jednokatnica užim zabatnim pročeljem orijentirana sjeveroistočno prema Radićevoj ulici, a dužim sjeverozapadno prema Zrinskom trgu. Pravokutnog je tlocrta, a s uglovnicom na šetalištu Franje Tuđmana zatvara zajedničko unutarnje dvorište. Na začelju, duž prvog kata proteže se drveni ganjčec. široka veža dijeli prizemni prostor na dva dijela. Na kraju veže je trokrako stubište koje vodi do triklinija oko kojeg su organizirane prostorije. Stropna konstrukcija je drveni grednik s ravnim podgledom. U zoni prizemlja kuća je građena od opeke i kamena, a na katu je kanatne konstrukcije. Izrazito visoko krovište je dvostrešno, sa skošenim zabatom na sjeveroistočnom pročelju, pokriveno biber crijepom. Glavno pročelje dugo je devet, a bočno četiri prozorske osi. Etaže su odijeljene profiliranim vijencem koji prate dvije trake u žbuci. Otvori izloga i ulaza u prizemlju glavnog pročelja su preoblikovani, osim ulazne veže koja je sačuvala kameni dovratnik s eliptoidnim lukom zaključenim zaglavnim kamenom u koji su uklesani inicijali s godinom gradnje. Pravokutni prozori kata sa šest okanaca uokvireni su glatkom trakom u žbuci s prozorskom klupčicom. Tri tavanska prozora ispod skošenog zabata uokvirena su glatkom trakom u žbuci. Kuća je građena 1816. godine na mjestu drvenog objekta. Jedan je od najkvalitetnijih primjera trgovačko-gospodarske, stambene kuće građanskog sloja na prijelazu 18. u 19. st. Uravnoteženim masama kubusa i visokog krovišta, vidljiv a iz svih prilaza značajno pridonosi kvaliteti prostora.

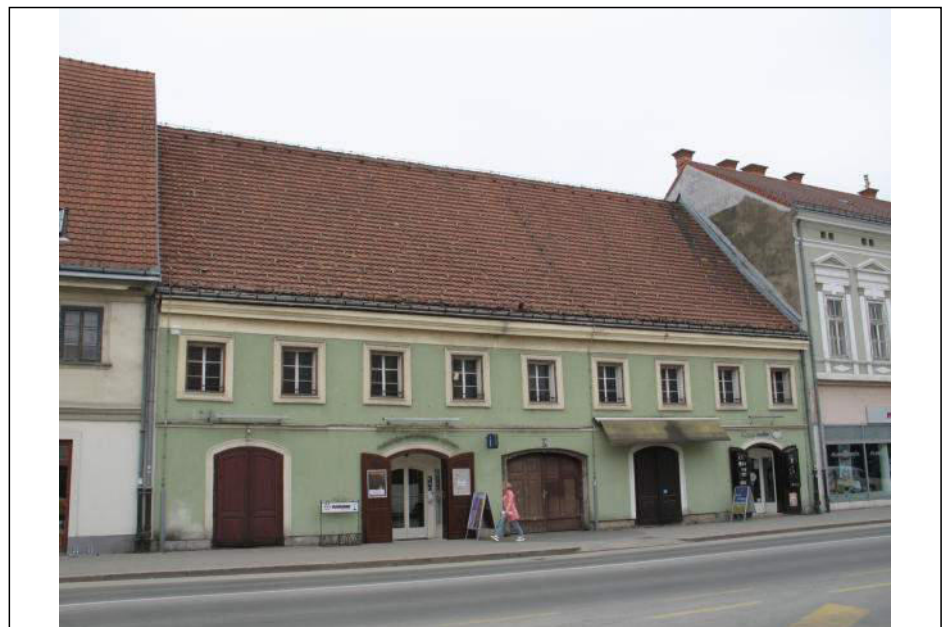
Jednokatna građevina u nizu glavnim pročeljem orijentirana sjeverozapadno prema Zrinskom trgu sagrađena od opeke i drva dvostrešnog krovišta pokrivena biber crijepom. Pravokutnog je tlocrta, a s kućom na šetalištu Franje Tuđmana zatvara unutarnje dvorište. Prostor prizemlja vežom je podijeljen na dva dijela. Stubište za kat je jednokrako, drveno, smješteno na kraju veže, a vodi do triklinija oko kojeg su prostorije organizirane u dva niza. Duž začelja proteže se drveni ganjčec na drvenim stupovima. Stropna konstrukcija je drveni grednik. Glavno pročelje dugo devet prozorskih osi jednostavno je oblikovano, u prizemlju otvoreno nizom ulaznih otvora sa segmentnim nadvojem, a na katu pravokutnim prozorima. Ulazni otvori imaju drvene dovratnike i priklope. Prozori sa šest okanaca uokvireni su profiliranom trakom u žbuci. Etaže su odijeljene profiliranim kordonskim vijencem. Završni vijenac je profiliran, istaknut pod visokim krovom. Kuća je sagrađena 1814. godine na mjestu drvene „kuće istog tlocrta. Tipičan je primjer stambeno poslovne zgrade ,trgovačkog, građanskog sloja s prijelaza 18. u 19. st. u Karlovcu.

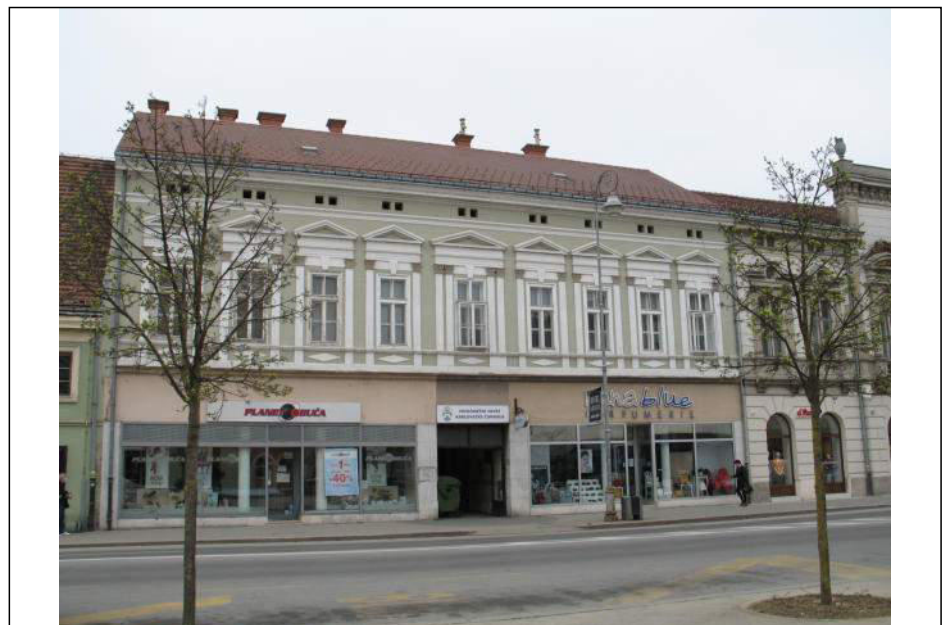
Jednokatnica u nizu glavnim pročeljem orijentirana sjeverozapadno prema Zrinskom trgu. Sa zgradom na šetalištu Franje Tuđmana zatvara unutarnje dvorište preko kojeg je s vežama spojena i s parkom. Tlocrta je u obliku slova "U", s dva kratka i uska dvorišna krila. Trgovački prostor prizemlja podijeljen je vežom na dva dijela. Kameno zavojito stubište na kraju veže vodi na ostakljeni ganjčec koji se poduprt konzolama i stupovima proteže duž začelja. Prostorije prizemlja svodene su pruskom kapom. Pročelje je dugo devet prozorskih osi. Zona prizemlja izmijenjena je adaptacijama i proširenjima otvora. Od zone kata odijeljena je profiliranim kordonskim vijencem. Prozori kata smješteni su u aedicule formirane od dva korintska pilastra koji nose entabular s istaknutim trokutnim zabatima. Pročelje završava profiliranim krovnim vijencem. Zgrada je sagrađena od opeke, dvostrešno krovnište pokriveno je biber crijepom. Sagrađena je sredinom 19. st. na mjestu drvenog objekta istog tlocrta. U dvostrukom nizu stambeno-poslovnih objekata građenih u 19. st. na glacisu bivše tvrđave zgrada ima urbanističku i arhitektonsku vrijednost.

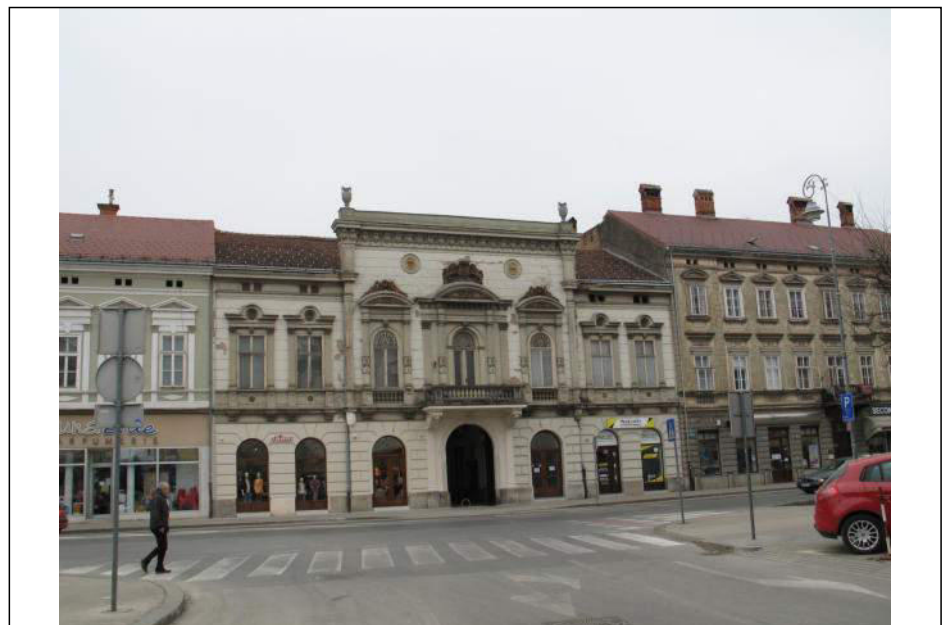
Jednokatnica u nizu glavnim pročeljem orijentirana jugoistočno prema Zrinskom trgu, tlocrta u obliku slova „U“, s dva nejednaka dvorišna krila koja dopiru do šetališta Franje Tuđmana sagrađena je od opeke s dvostrešnim krovom pokrivenim utorenim crijepom. Kroz središnju os probijena je široka veža koja se na kraju lijevo proširuje u reprezentativno polukružno kameno stubište. Prostorije kata su složene u dva niza i povezane s dvorišnim krilima. Prostorije prizemlja svodene su pruskim svodovima. Glavno pročelje dugo je sedam prozorskih osi od kojih su tri smještene u središnjoj povišenoj i rizalitno istaknutoj zoni. Prizemlje je obrađeno sljubnicama i otvoreno preoblikovanim otvorima trgovačkih prostora. Prozori kata riješeni su kao aedicule. U rizalitnoj zoni polukružno završeni prozori flankirani su ukrašenim stupovima koji nose lučne zabate ispunjene reljefom s biljnim motivom i maskeronima. Na zabatima su likovi koji pridržavaju vaze i grb obitelji. U bočnim zonama prozori su pravokutni, ukvireni pilastrima koji nose entabular polukružno lomljen u srednjem dijelu. Središnja osi pročelja naglašena je balkonom s balustradom, poduprtim pilastrima koji omeđuju lučno završeni glavni portal. Povišeni dio rizalitne zone riješen je kao atika s dva medaljona s godinom gradnje. Kuću je sagradio barun Nikola Vraniczany 1869. godine na mjestu dva drvena objekta. Građena je u stilu romantičnog historicizma s kvalitetnom opremom unutarnjeg prostora i stolarskim radovima. Krajem 19. st. pročelje je obnovio graditelj Sebastijan Della Marina.

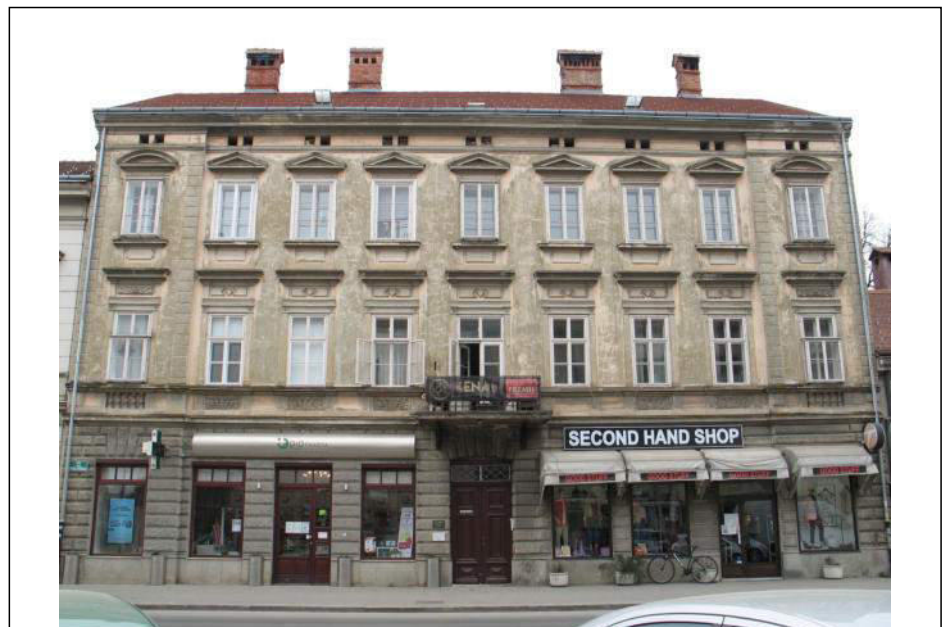
Stambeno-poslovna dvokatnica u nizu tlocrta je u obliku slova "U", građena opekom, dvostrešnog krovišta pokrivena biber crijepom, glavnim pročeljem orijentirana je sjeverozapadno prema Zrinskom trgu. S objektom na šetalištu Franje Tuđmana 5 zatvara unutarnje dvorište. U središnjoj osi je hodnik čiji su zidovi i pruski svod ukrašeni štuko dekoracijom i pilastrima. Na kraju hodnika je drveno trokrako stubište ograđeno ogradom od kovanog željeza. Prostorije gornjih etaža složene su u dva niza između začelnog hodnika i uličnog obodnog zida. Glavno pročelje dugo je devet prozorskih osi od kojih je po jedna - bočna smještena u plitkom rizalitu. Prizemlje obrađeno sljubnicama, otvoreno ulazima i izlozima trgovačkih prostora, riješeno je kao baza katovima od kojih je odijeljeno profiliranim kordonskim vijencem. Prozori gornjih etaža su pravokutni, na prvom katu obrubljeni glatkom trakom u žbuci, s parapetima potprozornika i natprozornika ukrašenim geometrijskim ukrasima. Prozori drugog kata uokvireni su profiliranom trakom s geometrijski ukrašenim parapetom potprozornika i nadstrešnicama riješenim u obliku istaknutih zabata. U središnjoj osi prvog kata je balkon s ogradom od kovanog željeza. Zidno platno završava višestruko profiliranim završnim vijencem. Neostilska dvokatnica sagrađena je u zadnjoj četvrtini 19. st. u vlasništvu dr. Ivana Banjavčića. Iako je jedina dvokatnica u dvostrukom nizu sagrađenom na glacisu bivše karlovačke tvrđave, zgrada se uklapa u ambijent trga.

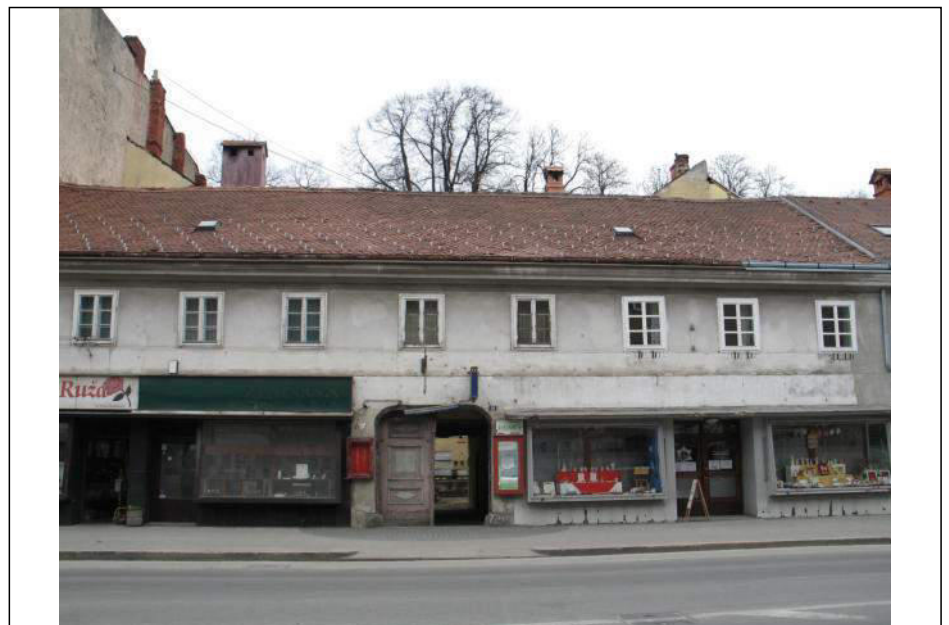
Jednokatnica u nizu glavnim pročeljem orijentirana sjeverozapadno prema Zrinskom trgu građena od opeke u prizemlju i drva na katu, pravokutnog je tlocrta, a s objektom na šetalištu Franje Tuđmana zatvara unutarnje dvorište. Veža s otvorenim drvenim grednikom dijeli prizemni prostor na dva dijela. Na kraju veže je trokrako drveno stubište za triklinij na katu, iz kojeg se dolazi na drveni ganjčec na začelju. Ganjčec je drven, na drvenim podvlakama, s drvenom ogradom. Stropna konstrukcija svih prostorija osim veže je drveni grednik s ravnim podgledom. Jednostavno pročelje duge devet prozorskih osi u središnjoj osi ima pravokutni otvor veže zaobljen na uglovima, s drvenim vratnicama s ukladama. Ostali otvori u prizemlju su preoblikovani. Pravokutni prozori kata, sa šest okanaca uokvireni su trakom u žbuci. Zidno platno završava višestruko profiliranim krovnim vijencem. Sagrađena je oko 1820./1830. godine. Tipološki pripada nizu građanskih stambeno-poslovnih kuća početka 19. st. u Karlovcu.

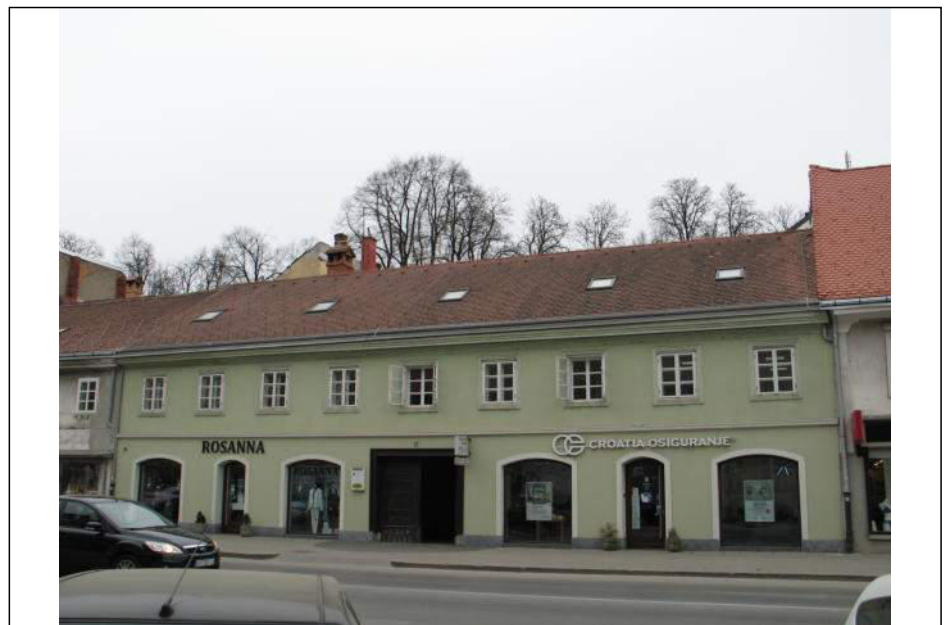
Stambeno-poslovna jednokatnica u nizu, pravokutnog tlocrta, glavnim pročeljem orijentirana sjeverozapadno prema Zrinskom trgu. Zajedničkim dvorištem spojena je s kućom na šetalištu Franje Tuđmana 7. Duž začelja je drveni ganjčec. Veža i dio prizemnog prostora imaju otvoreni drveni grednik, ostale prostorije ravne stropove. Trokrako drveno stubište na kraju veže vodi na triklinij na katu. Iz predvorja se ulazi na ganjčec i prostorije složene u dva niza. Jednostavno pročelje dugo devet prozorskih osi u središnjoj osi ima široki pravokutni otvor veže s drvenim okvirom i drvenim vratnicama s ukladama. Zonu prizemlja lijevo i desno od ulaza potpuno prikrivaju otvori trgovačkih prostora. Pravokutni prozori kata uokvireni su profiliranom trakom u žbuci i boji. Krovni vijenac je istaknut i višestruko profiliran. Objekt je građen od opeke u prizemlju, a kanatne konstrukcije na katu. Krovni vijenac je dvostrešno, pokriveno biber crijepom. Kuća je na mjestu starijeg objekta sagrađena u prvoj polovici 19. stoljeća. Tipična je građanska poslovno-stambena kuća iz prve polovice 19. stoljeća. koja se svojim karakterističnim volumenom uklapa u potez Zrinskog trga.

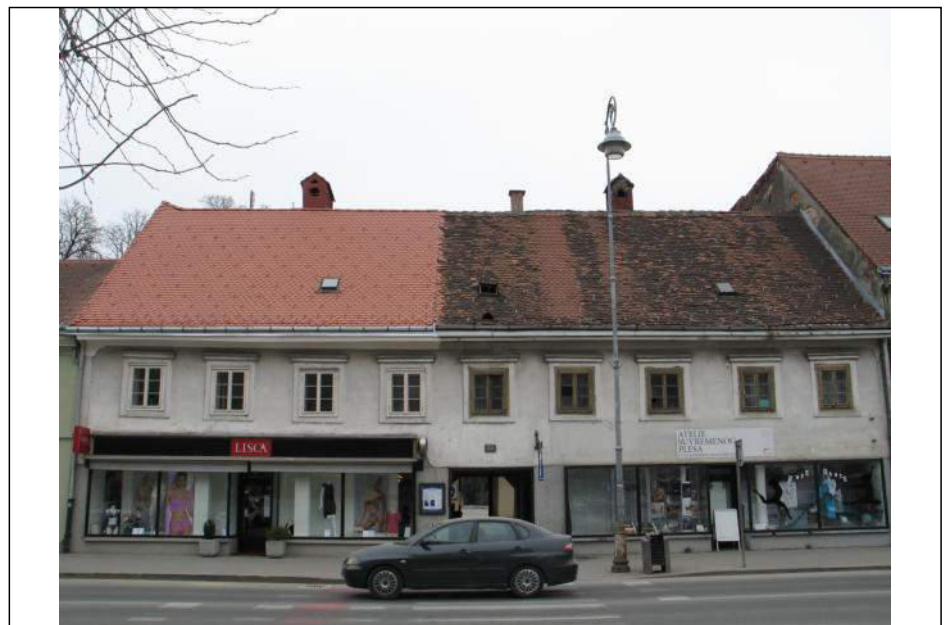
Stambeno-poslovna jednokatnica u nizu, pravokutnog tlocrta, glavnim pročeljem orijentirana sjeverozapadno prema Zrinskom trgu. Zajedničkim dvorištem i vežom kuće na šetalištu Franje Tuđmana 8 spojena je i s parkom. Duž kata na začelju proteže se drveni ostakljeni ganjčec. Središnja veža s otvorenim drvenim grednikom dijeli prizemni prostor na dva dijela, s po dvije prostorije složene u dva niza. Jednokrako drveno stubište smješteno je u sjeveroistočnoj polovici kuće i vodi na triklinij iz kojeg se ulazi na ganjčec i u prostorije složene u dva niza. Stropna konstrukcija je drveni grednik. Glavno, sjeverozapadno pročelje, dugo devet prozorskih osi u prizemlju je izmijenjeno povećanim izlozima i ulazima lijevo i desno od pravokutnog otvora veže. Prozori kata su mali, pravokutni, uokvireni glatkom trakom s višestruko profiliranim nadprozornikom. Pročelje završava potkrovnom užljebinom ispod koje teče traka u žbuci. Objekt je u zoni prizemlja građen od opeke, a u zoni kata drvenim platicama. Dvostrešno krovnište pokriveno je biber crijepom. Sagrađen je u prvoj polovici 19. st. Jedan je od malobrojnih sačuvanih primjera stambeno-poslovnog objekta trgovačkog građanskog sloja iz prve polovice 19. st., sa sačuvanom izvornom građom i konstrukcijom te tlocrtnim rasporedom stana na katu.

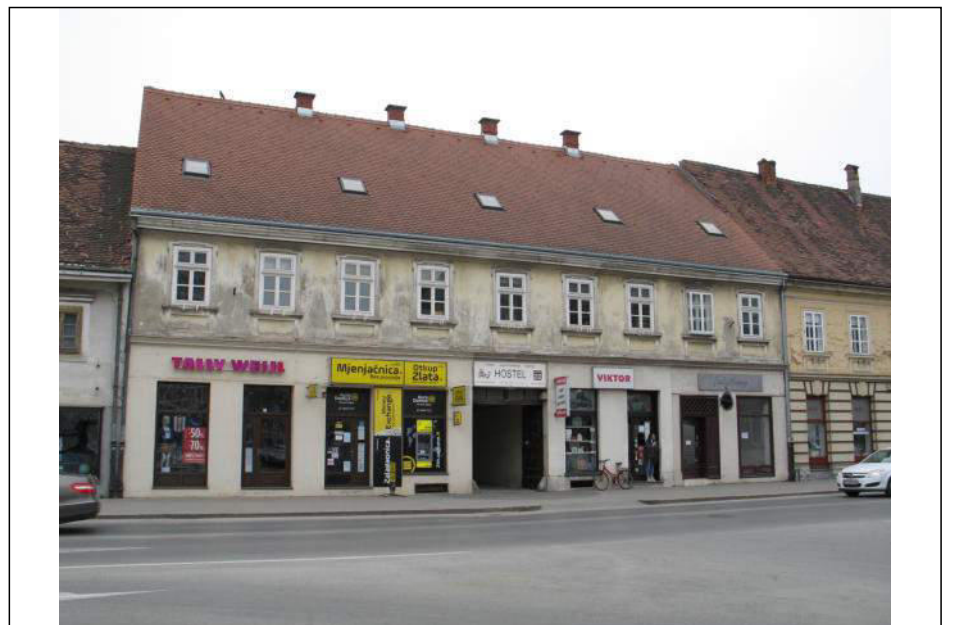
Jednokatnica u nizu građena opekom s dvostrešnim krovom pokrivenim biber crijepom, glavnim pročeljem orijentirana je sjeverozapadno prema Zrinskom trgu, tlocrtno ima oblik slova "U", s kratkim dvorišnim krilima povezanim s krilima objekta na šetalištu Franje Tuđmana 9, s kojima zatvara unutarnje dvorište. Duž začelja na katu proteže se drveni ostakljeni ganjčec na drvenim stupovima s lukovima. U središnjoj osi je široka veža oko koje su prostorije u prizemlju složene u dva niza. One orijentirane prema ulici imaju ravni strop, a one orijentirane prema dvorištu svođene su češkim svodovima. Podrum ispod uličnog dijela svođen je dubokim bačvastim svodom. Dvokrako stubište u dvorišnom krilu vodi na podest iz kojeg se ulazi na ganjčec. Prostorije su između ganjčeca i uličnog obodnog zida složene u dva niza. Etaže pročelja dugog devet prozorskih osi odijeljene su višestruko profiliranim vijencem, a pod krovom završava višestruko profiliranim krovom vijencem. Otvori u prizemlju su preoblikovani, osim otvora veže koja je sačuvala drvene vratnice s klasicističkim ukladama i kamene štitnike. Pravokutni prozori kata uokvireni su pravokutnim okvirom u žbuci koji se na gornjim uglovima i iznad natprozornika lomi. Parapet potprozornika ukrašen je ukladom u žbuci. Zgrada je građena u dvije faze: početkom 19. st. i oko 1860. godine kada je proširena i nadograđena. Primjer je stambeno-poslovne građanske arhitekture 19. st. u Karlovcu s rijetko sačuvanom klasicističkom opremom.

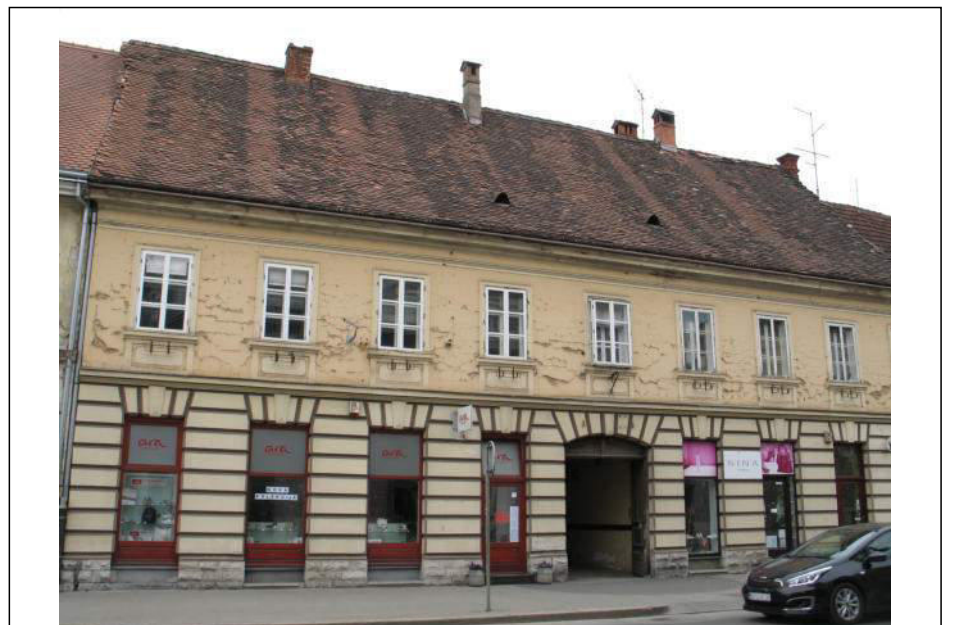
Stambeno-poslovna jednokatnica u nizu, građena opekom s dvostrešnim krovom pokrivenim biber crijepom, pravokutnog je tlocrta, glavnim pročeljem orijentirana sjeverozapadno prema Zrinskom trgu. Naslanja se na građevinu na šetalištu Franje Tuđmana 10 i s njom zatvara unutarnje dvorište. Na dvorišnoj strani je ostakljeni ganjčec poduprt stupovima. Veža svođena bačvastim svodom eliptoidnog presjeka dijeli prizemni prostor na dva dijela. Prostorije složene u dva niza svođene su češkim svodovima u dijelu orijentiranom prema dvorištu, a u uličnom dijelu imaju ravni strop. Na kraju veže je zavojito stubište koje vodi na ganjčec iz kojeg se ulazi u hodnik i prostorije složene u dva niza. Dijelom je sačuvana izvorna oprema. Glavno pročelje dugo je devet prozorskih osi. Prizemlje je riješeno kao baza, obrađeno je sljubicama koje se radialno šire iznad otvora. Ulazi i izlozi trgovačkih prostora su pravokutni, otvor veže je sa segmentnim nadvojem. Krovni vijenac je, kao kordonski, višestruko profiliran. Pravokutni prozori kata imaju profilirani okvir u žbuci i blago istaknutu prozorsku klupicu, a u parapetu potprozornika ukladu. Zgrada je sagrađena u prvoj polovici 19. st. na mjestu starijeg objekta. U vrijeme gradnje bila je u vlasništvu baruna Nikole Vraniczanya. Urbanistički i tipološki usklađena je s nizom stambeno-poslovnih objekata za karlovački bogatiji trgovački sloj građanih u 19. st.

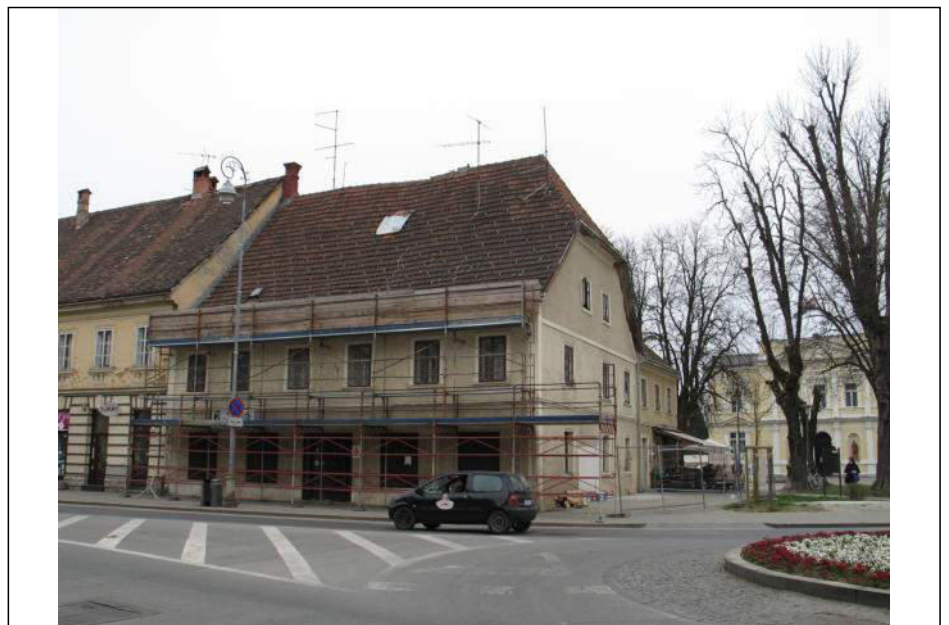
Ugaona jednokatnica sastavljena od dva funkcionalno povezana objekta. Veći objekt je pravokutnog tlocrta glavnim pročeljem orijentiran prema Zrinskom trgu, a bočnim prema Domobranskoj ulici. Manji objekt je "L tlocrta" s odrezanim uglom, s tri pročelja orijentirana jugoistočno i južno prema šetalištu Franje Tuđmana i jugozapadno prema Domobranskoj ulici. Objekti su spojeni i zatvaraju unutarnje dvorište. Duž začelja je drveni ostakljeni ganjčec. U prostorije prizemlja ulazi se s ulice, a u dvorište vežom u uglovnoj zoni manjeg objekta. Iz dvorišta se dolazi na trokako stubište smješteno u nasuprotnom objektu. Iz triklinija na katu komunicira se s ganjčecom i jednostrukim nizom prostorija. Glavno pročelje većeg objekta dugo je šest prozorskih osi, a pročelje manjeg objekta tri prozorske osi. Prizemlje je otvoreno izlozima i ulaznim otvorima. Zbog visokog krovišta skošenog na bočnom pročelju veći objekt je viši za tavanSKU etažu. Etaže su odijeljene profiliranim vijencem. Zgrada je dijelom je kanatne konstrukcije, krovišta pokrivenog utorenim crijepom, kao krovište manjeg objekta. Stropna konstrukcija je drveni grednik s ravnim podgledom. Veći objekt sagrađen je oko 1820. godine, a manji sredinom 19. st. Niži dvokrilni objekt bio je namijenjen pomoćnim sadržajima i stanovima za poslugu. Objekt je kvalitetan primjer stambeno-poslovne, trgovačke kuće iz prve polovice 19. st. koja nadopunjuje i oblikuje završetak dvostrukog niza građenog na "glacisu" bivše tvrđave.

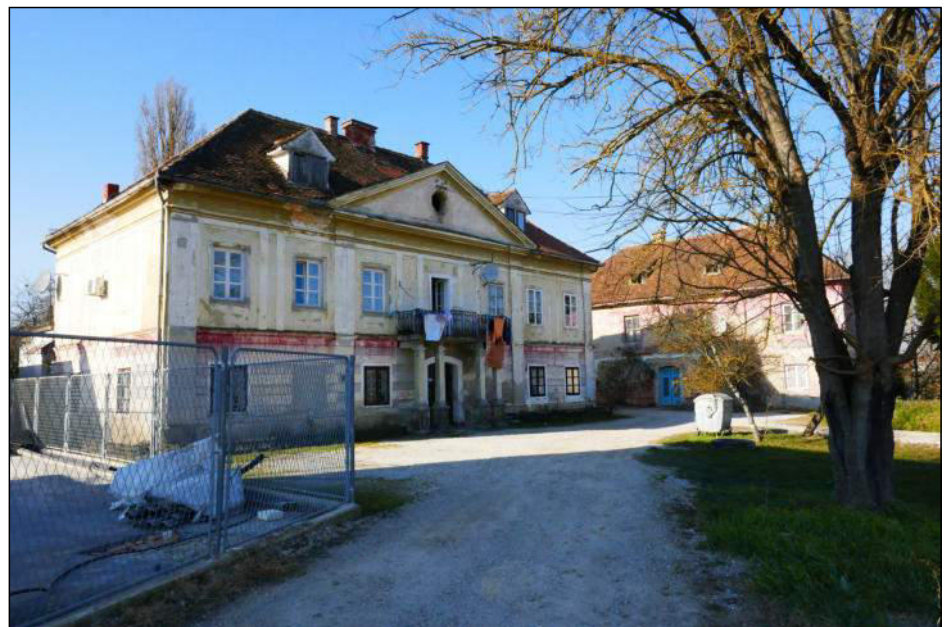
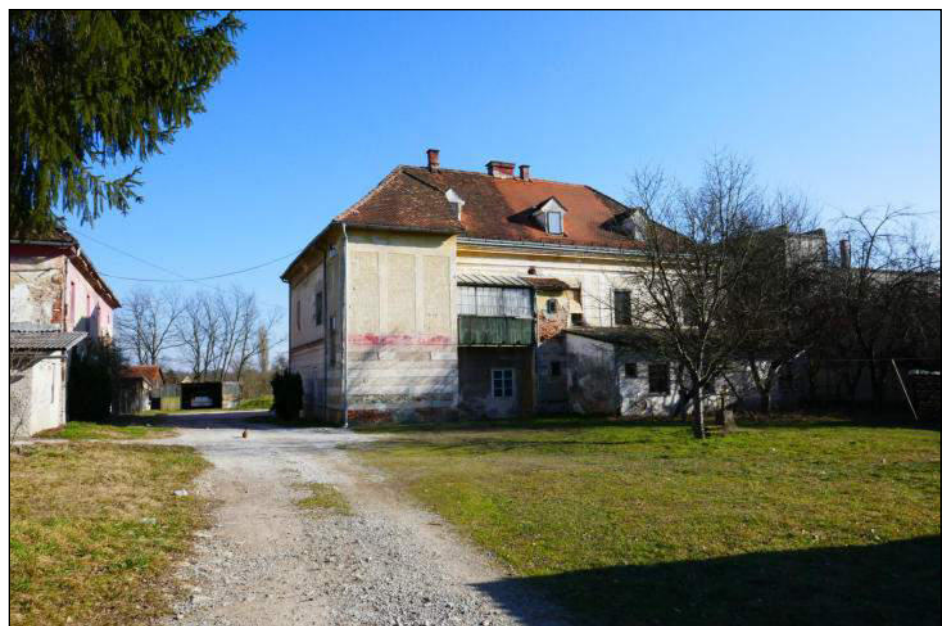
Karakteristične fotografije:

Dvorac Kaštel nalazi se u prigradskom karlovačkom naselju Hrnetić, na okuci rijeke Kupe. Dvorac je jednokatan, pravokutnog tlocrta s dva rizalita na začelju, glavnim pročeljem orijentiran prema zapadu, a začeljem prema Kupi. Adaptacijom u nekoliko stambenih jedinica izvorni unutanji raspored dvostrukog niza prostorija nije promijenjen. Iz središnjeg hodnika drvenim zavojitim stubištem dolazi se na triklinij iz kojeg se ulazi u sobe i na balkon. Prizemlje je svođeno s češkim svodovima i češkim kapama. Glavno pročelje dvorca jednostavne je uravnotežene horizontalne raščlambe u dužini sedam osi koje su velikim redom pilastara grupirane u tri dijela. Srednji dio naglašen je trokutnim zabatom u razini krovišta te altanom s balkonom prvog kata. Prizemlje je obrađeno vodoravnim trakama naizmjenično različite završne obrade, a raščlamba na katu dopunjena udvojenim lazenama između prozorskih osi. Prozorski otvori su pravokutnog oblika uokvireni okvirima u žbuci. Sačuvana je balkonska ograda od ljevanog željeza te klasicističke rešetke prizemnih prozora. Krovište je četverostrešno, pokriveno biber crijepom. Pomoćna zgrada, danas u stambenoj funkciji, jednokatnica je pravokutnog tlocrta pod visokim i strmim četverostrešnim krovom pokrivenim biber crijepom. Dio prizemlja svođen je bačvastim svodom sa susvodnicama. Od kompleksa kakav je ucrtan na katastarskoj karti iz 1822. godine sačuvana je zgrada dvorca i sjeverno od nje pomoćni objekt, dok su gospodarske drvene dvorišne zgrade tijekom vremena srušene. Prostrani park koji je zauzimao veći dio imanja devastiran je izgradnjom tvorničkih zgrada. Dvadesetih godina 20. st. na mjestu gospodarske zgrade (vjerojatno konjušnica) dograđena je tvornica kemijsko farmaceutskih proizvoda Kaštel, zagrebačke firme Isis (današnja Pliva), a tridesetih godina 20. st. industrijski dio kompleksa je za potrebe tvornice tekstila Vlach dograđen. U dvorac su tada smještene upravne prostorije, a barokna pomoćna zgrada prenamijenjena u bojaonicu. Obje građevine danas su u stambenoj namjeni. Dvorac s pomoćnom zgradom sagrađen je na imanju Kaštel koje se spominje u vlasništvu Zrinskih i kasnije Oršića i Patačića. Sagrađen je u 18. st., a nakon što ga je 1825. godine kupio grof Laval Nugent u klasicističkom stilu uređena su i obnovljena pročelja. (...)

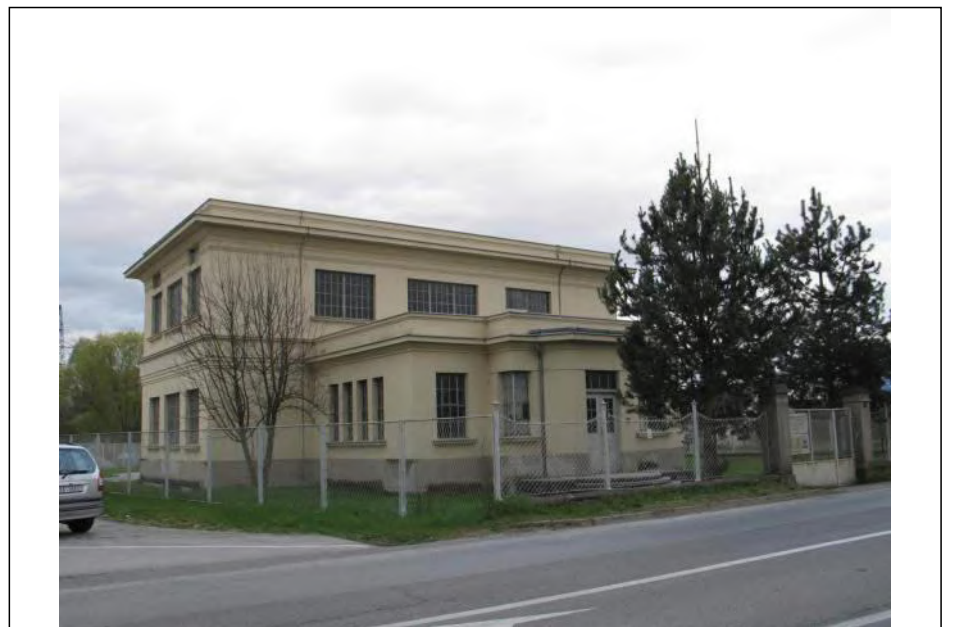
Karakteristične fotografije:

Zgrada trafostanice smještena je u predgrađu grada Karlovca, uz tzv. staru karlovačku cestu koja povezuje Karlovac i Zagreb. Monumentalna samostojeća građevina jednokatnica je pravokutnoga tlocrta s nižim prizemnim rizalitima uz duže stranice, glavnim pročeljem orijentirana prema jugozapadu. Unutarnji prostor podijeljen je na tri trakta različitih visina. Središnji, jednokatni trakt monier stijenama podijeljen je na niz ćelija u kojima su postrojenja. Kat je koncipiran kao galerijski prostor. Stropna je konstrukcija sistem upetih greda s vutama. Horizontalna koncepcija gradiranja kubičnih volumena u odmjerenim proporcijama i vanjsko oblikovanje uvjetovani su namjenom prostora i njegovom konstrukcijom. Sva četiri pročelja oblikovana su jednakovrijedno, štedljivim arhitektonskim oblikovnim rječnikom kojim se na očišćenu plohu rastvorenu potezom velikih prozorskih otvora kao rudiment ranijih stilova postavljaju višestruko profilirani razdjelni i završni potkrovnici reducirani vijenci, a ulazna zona rizalito izbacuje u prostor. Prozori su industrijski, s metalnim šprljcima složenima u pravilan geometrijski raster, dok su otvori za hlađenje na začelju zatvoreni originalnim metalnim roloima izrađenima u Tvornici čeličnih kapaka "Mirko Benić" u Zagrebu u vrijeme gradnje zgrade. Nekadašnji otvori za žice dalekovoda u nivou potkrovnog vijenca danas su zatvoreni metalnim priklopima. Osim postrojenja koja su zamijenjena suvremenima, sačuvana je sva unutarnja oprema i elementi oblikovanja, podno popločenje pločicama, ograda u kombinaciji drvenih rukohvata i željeza, unutarnje drvene vratnice, kvake za pokretanje transformatora. Parcela je dijelom ograđena originalnom ogradom od lijevanog željeza i pletene žice. Zbog niskog vodostaja u ljetnom periodu i nestašice struje upravni odbor gradske munjare tražio je nove mogućnosti dobave električne energije te rješenje našao u spajanju karlovačke hidrocentrale i zagrebačke kalorične centrale i osnivanju društva "Udružene električne centrale". Ugovor o razmjeni električne energije označio je početak elektrifikacije sjeverne Hrvatske i početak rada Udruženih centrala. Uprava Munjare 1929. godine objavila je natječaj za dobavu i montažu uređaja transformatorske stanice te gradnju zgrade. Za nabavu transformatorske stanice konkuriralo je osam tvrtki među kojima je izabrana ona austrijske tvrtke Elin, tada jedne od najmodernijih takve vrste u Europi. Zgradu trafostanice 1930. godine sagradilo je građevinsko poduzeće Dvornik i Heksch iz Karlovca. (...)

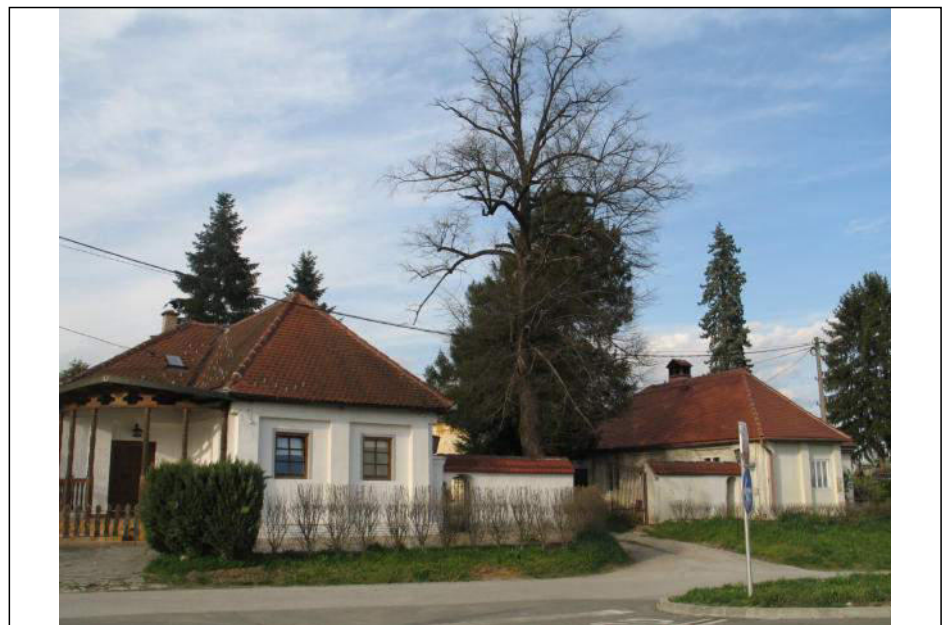
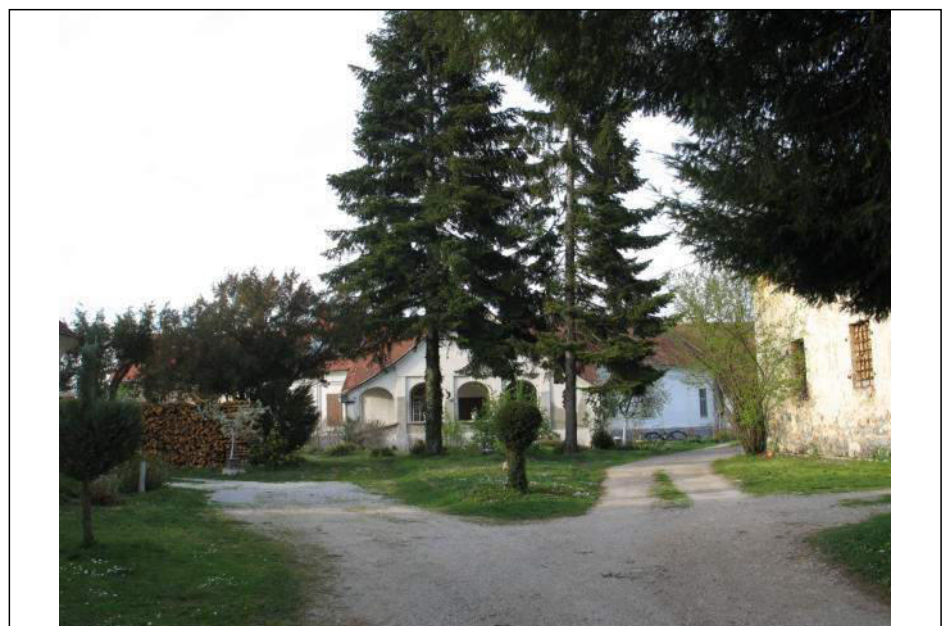
Karakteristične fotografije:

Dvorac Švarča s pomoćnim građevinama smješten je na uzvisini jugozapadno od karlovačke povijesne jezgre, uz povijesnu Jozefinsku (danas Senjsku) cestu. Kompleks se sastoji od glavne zgrade dvorca, dva prizemna paviljona koji formiraju ulazni dio kompleksa, kapele sv. Ane, magazina i gospodarske zgrade. Dvorac je prizemnica razvedenog tlocrta sa središnjim kvadratnim dijelom i konkavno-konveksnim bočnim krilima koji završavaju pravokutno. U središnji dio ulazi se otvorenim arkadnim trijemom i kroz centralnu dvoranu otvorenu na začelju arkadnim trijemom komunicira s prostorom voćnjaka sjeverno od dvorca. Međusobno prohodne prostorije su složene u dva niza, veće reprezentativne sobe i saloni orijentirani prema voćnjaku i padini s pogledom na grad te manje orijentirane na dvorište. Obzirom da je zgrada vremenom podijeljena na četiri stambene jedinice, izvorni tlocrt komunikacija nije sačuvan. Podrum svođen bačvastim i križnim svodovima te bačvastim svodom sa susvodnicama nalazi se ispod istočnog i središnjeg dijela. Pročelja dvorca istovjetno su oblikovana. Središnji dio naglašen je zabatnim trijemom s tri lučna otvora s naglašenom kapitelnom zonom s reljefnim motivom lire na zaglavnom kamenu. Krila su raščlanjena udvojenim uvučenim pravokutnim poljima naglašenim plitkim lezenama. Polja su otvorena pravokutnim prozorskim otvorima. Zgrada magazina, smještena u dvorišnom dijelu parcele, jednostavna je građevina pravokutnog tlocrta pod dvostrešnim krovom, građena kamenom i opekom. Unutranji prostor podijeljen je na dvije prostorije i svođen češkim kapama. Kapela sv. Ane je manja rotunda svođena kupolom, građena opekom. Sačuvan je drveni Altdeutsch oltar s kraja 19. st. Dvije prizemne građevine "L" i "D" tlocrta u funkciji ulaznih paviljona flankiraju glavni ulaz u kompleks. Vanjsko oblikovanje istovjetno je s oblikovanjem pročelja dvorca. Dvorac Švarča sagrađen je sredinom 18. st. i s okolnim zemljištem bio je pod upravom banskog generalata. Građen je za javnu namjenu, moguće za smještaj kazališta ili za kulturne potrebe visokog vojnog zapovjedništva. Ulazni dio formirali su stanovi posluge i štale, od čega su sačuvane dvije građevine koje čine današnju portalnu zonu kompleksa. (...)
