KONZERVATORSKA STUDIJA Grada Karlovca

Revizija konzervatorskih podloga za potrebe izrade IV. izmjena
i dopuna Prostornog plana uređenja Grada Karlovca i IV.
Izmjena i dopuna Generalnog urbanističkog plana grada
Karlovca

- KATALOG -

URBING d.o.o. za poslove prostornog uređenja i zaštite okoliša, Zagreb

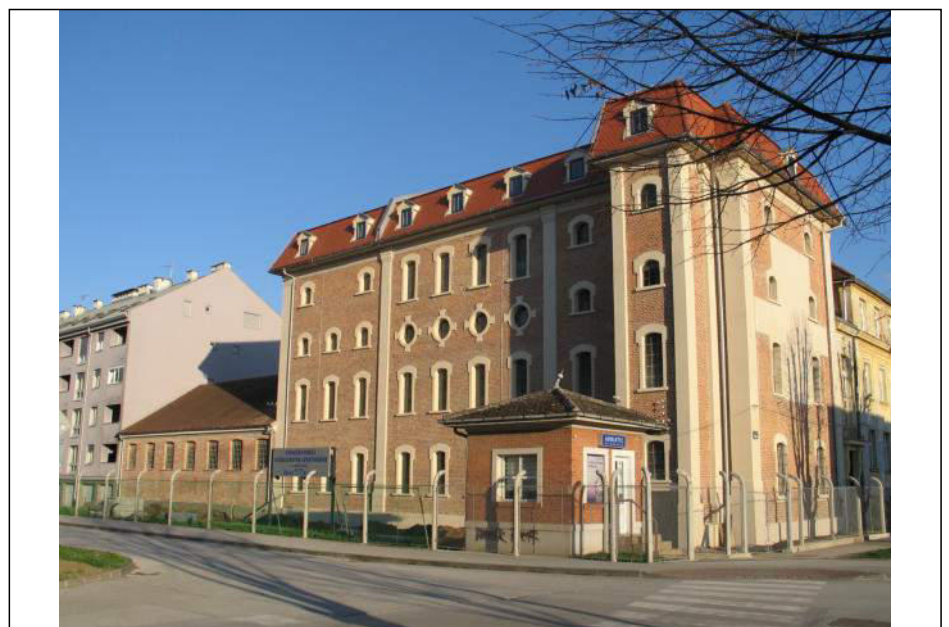
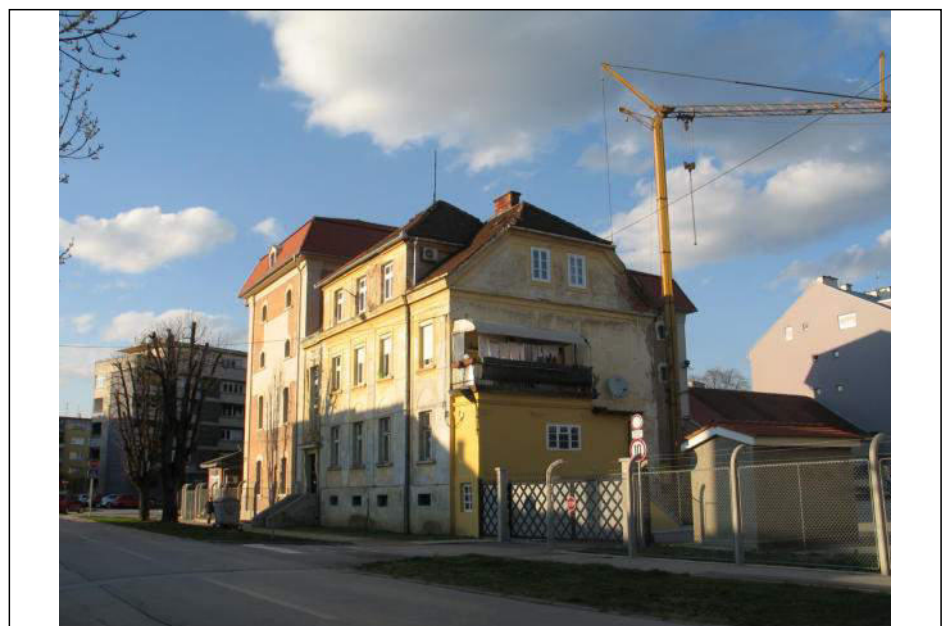
Karakteristične fotografije:

Tvornički kompleks smješten je južno od povijesne cjeline Zvijezde, u karlovčkom naselju Rakovac. Gradnja je započeta 1921. godine kada su za proizvodnju biljnih ulja sagrađene glavna zgrada i zgrada ložione. Tvornica je proradila tek kao tvornica čavala i željezne robe 1924. godine nakon spajanja sa švedskom tvrtkom "Mustad & Son". Kompleksom dominira glavna zgrada, trokatna uglovnica s mansardnim prostorom. Zgrada je pravokutnog tlocrta, dužim glavnim pročeljem orijentirana prema sjeverozapadu. Sjeveroistočno i jugoistočno na glavnu zgradu nadovezani su dodatni tvornički i stambeni objekti složeni u nepravilan "L tlocrt". Većina tih objekata sagrađena je 1924. godine kada je pogon adaptiran za proizvodnju metalne robe. Uz sjeveroistočno bočno pročelje smještena je prizemnica u funkciji kovačnice, brusione i odjela za žarenje. Jugoistočno na začelje glavne zgrade nadovezana je stambeno-poslovna jednokatnica s mansardnim prostorom (Tuškanova 7). Zgrada je pravokutnog tlocrta, glavnim pročeljem orijentirana prema jugozapadu. Za rukovodstvo tvornice projektirana je 1924. godine u birou ing. Blazine i ing. Draganića, a 1928. godine visoki suteran adaptiran u poslovni prostor. Stambenu samostojeću jednokatnicu (danas Tuškanova 9) 1931. godine dogradio je ing. Draganić. Zgradi je šezdesetih godina dvadesetog stoljeća dograđen drugi kat. Obje zgrade bogatije su varijante gradskih kuća s pročeljima oblikovanim oslanjajući se na tradiciju klasicističke arhitekture (lezene, lunete iznad natprozornika). U sklopu tvorničkog kompleksa nalazi se vratareva kućica iz 1930. godine, a sklonište protiv zračnih napada iz 1939. nije sačuvano. Gradnja oba objekta izvršena je prema projektu je A. Draganića. Glavno pročelje glavne zgrade naglašene horizontalne raščlambe dugo deset prozorskih osi, podijeljeno je pilastrima na četiri vertikalna polja od kojih je zadnje desno zbog smješaja lifta rizaritno istaknuto. Pročelja su neožbukana, dekorirana žbukanom profilacijom. Prozori su izduženi pravokutni, sa segmentno završenim okvirom u žbuci i istaknutim klupčicama, te okrugli uokvireni jednostavnim okvirom u žbuci. Krovnište je otvoreno krovnim kućicama. (...)

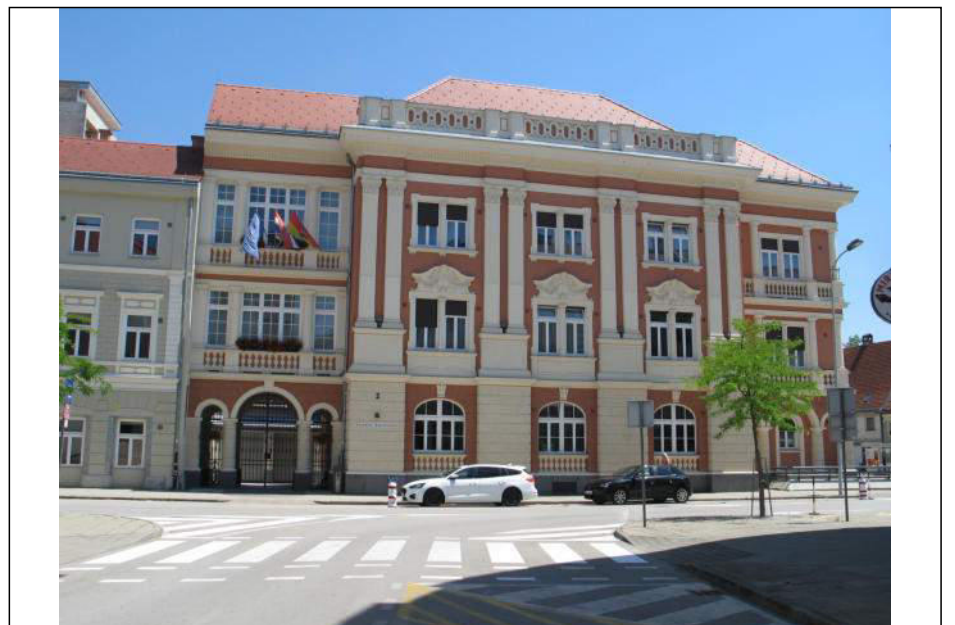
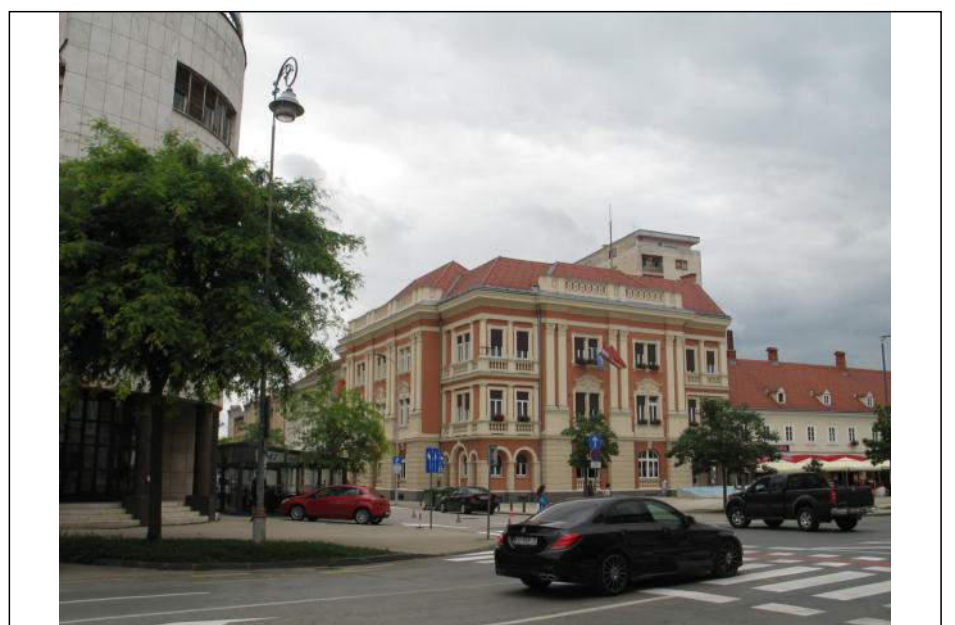
Karakteristične fotografije:

Uglova dvokatnica nepravilnog U tlocrta, s dva ulična krila i jednim dvorišnim smještena na prostoru „podgrađa“ karlovačke zvijezde. Glavnim pročeljem orijentirana je jugozapadno prema ulici Ambroza Vranyczanya, a jugoistočno prema Trgu Matije Gupca.

Glavno pročelje horizontalno je podijeljeno u tri etaže, gdje je prizemlje oblikovano rustikom i grubljom žbukom, dok je u drugoj i trećoj etaži žbuka glađa, bez rustike. Vertikalnom podjelom glavno pročelje podijeljeno je na tri dijela s središnjim rizalito istaknutim dijelom te bočnim uvučenim dijelovima. Rizalitni dio vertikalno je raščlanjen s tri prozorske osi bifora od čega su prozori prizemlja polukružno zaključeni s balustradom u zoni parapeta, a prozori druge i treće etaže pravokutni. Prozori prvog kata (druga etaža) istaknuti su segmentnom nadstrešnicom i vegetabilnim reljefom u zoni natprozornika. Između prozora, prizemlje rizalitnog dijela obrađeno je sljubicama iznad kojih se nalaze po dva pilastra visokih baza, korintskih kapitela koji se protežu kroz drugu i treću etažu. Iznad pilastara nalazi se krovna trabeacija sa širokim glatkim frizom i trakom denti ispod krovnog vijenca. Iznad krovnog vijenca nalazi se visoko zidana atika u širini rizalita. Bočni dijelovi glavnog pročelja u prizemlju su rastvoreni lukovima iznad kojih se u istoj vertikalnoj liniji nalaze stubovi i stupovi povezani balustadom na drugoj i trećoj etaži. Sjeverni bočni dio u prizemlju je riješen kao rastvoreni trijem s tri široka luka kroz koje se ulazi u dvorište i ulazno predvorje u glavnom krilu palače. Iznad trijema, u drugoj i trećoj etaži nalaze se ostakljene zidne plohe sa šprljicama. Južni bočni dio glavnog pročelja u prizemlju ima tri slijepa luka s manjim prozorom u sredini iznad kojeg se u drugoj i trećoj etaži nalaze po dva pravokutna prozora.

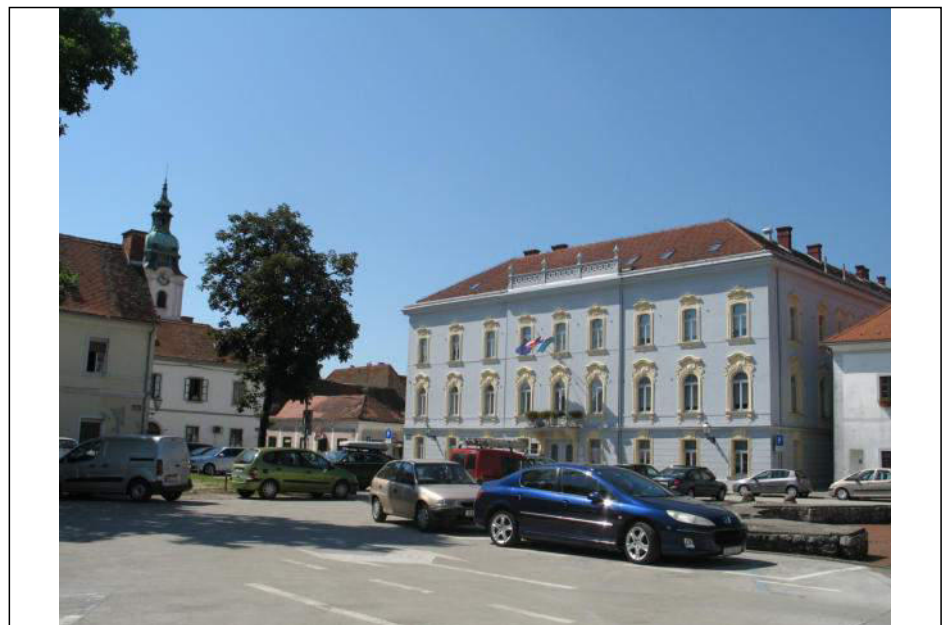
Hostel Bedem**Oznaka: CG 98****Katastarske čestice:****Adresa:** Banjav čičeva 13, Karlovac**Status zaštite (Zkul. broj):** UKPC**Vrsta i klasifikacija kulturnog dobra:** nepokretna pojedinačna – javna građevina**Opis:****Stanje:** u dobrom stanju - sačuvana spomenička obilježja**Valorizacija:** ambijentalna vrijednost**Postojeće mjere zaštite:**

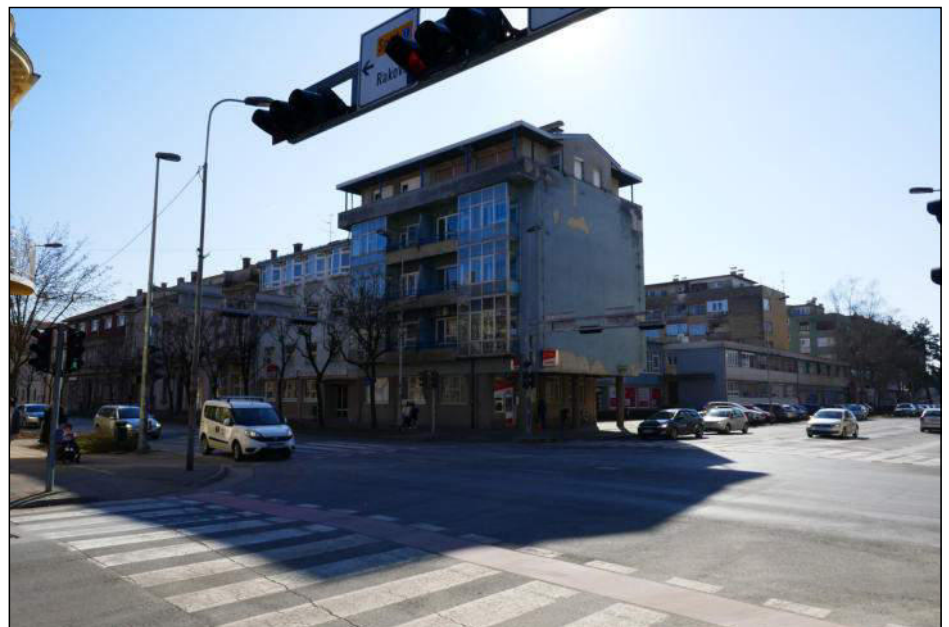
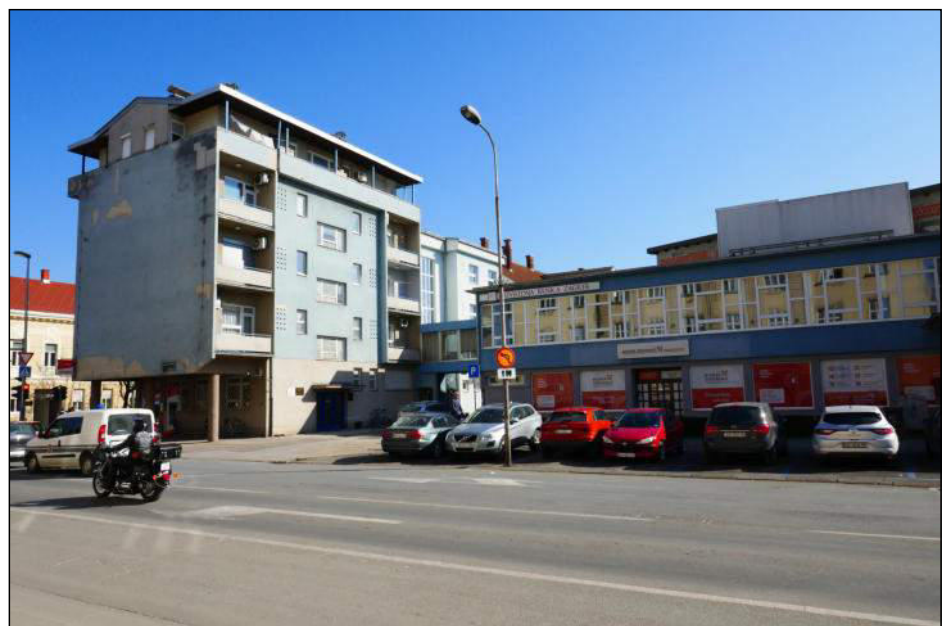
Kompleks bolnice u Karlovcu**Oznaka: CG 122****Katastarske čestice:** 2349/1, 2349/2**Adresa:** Karlovac, Andrije Štampara 3**Status zaštite (Zkul. broj):** E(n)**Vrsta i klasifikacija kulturnog dobra:** nepokretna pojedinačna – javna građevina**Opis:**

Kompleks medicinskog centra značajna je realizacija prvonagrađenog rada u opisu arhitektice Zoje Dumengjić po svom opsegu i dugogodišnjem trajanju realizacije (1960.-1976.), pa se u tome ogleda i razvoj izraza same autorice. Jedna od karakteristika kompleksa je mogućnost etapne izgradnje bolničkih paviljona koji su ili samostalni objekti ili objekti međusobno povezani podzemnim ili neposrednim vezama. Od izvornog plana nisu izvedeni zarazni i dječji paviljon, dio gospodarskog i upravnog dijela, te tri stambena nebodera za osoblje istočno od medicinskog dijela kompleksa.

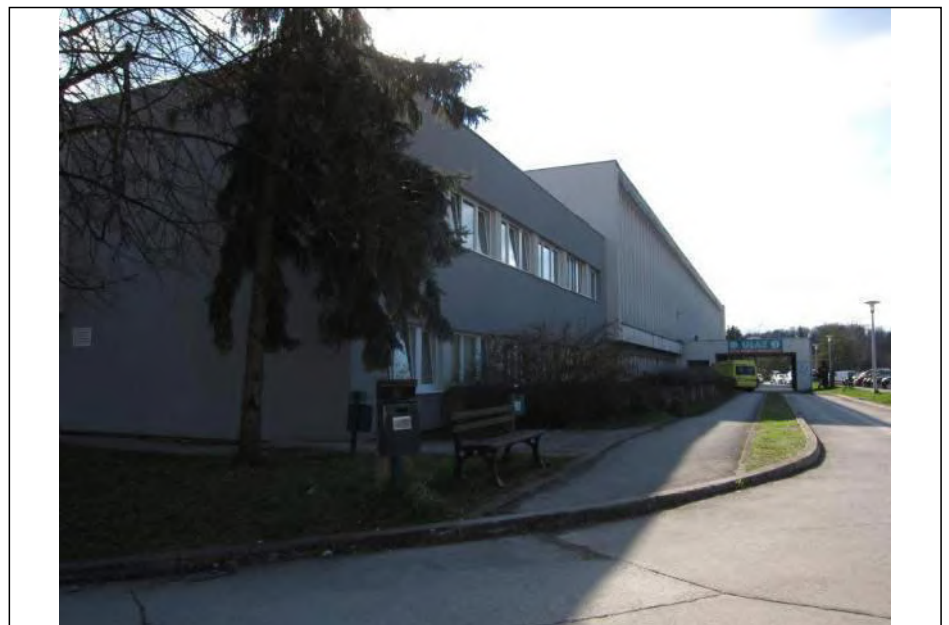
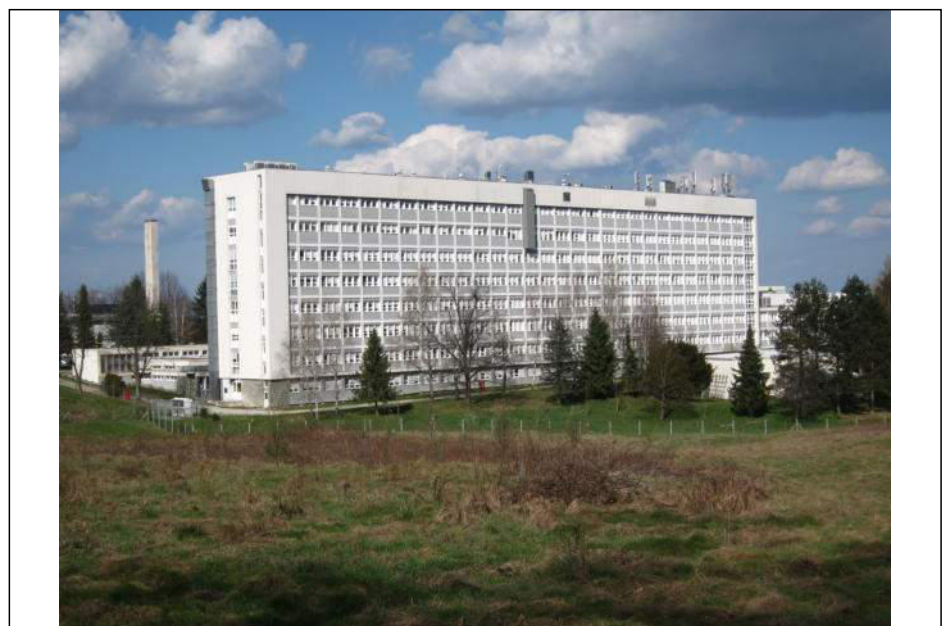
Zgrada velike vojarnje**Oznaka: CG 123****Katastarske čestice:** 1079**Adresa:** Karlovac, Trg bana Josipa Jelačića 5**Status zaštite (Zkul. broj):** Z-3553**Vrsta i klasifikacija kulturnog dobra:** nepokretna pojedinačna – javna građevina**Opis:**

Četverokrnlina samostojeća dvokatnica smještena je u središtu nekadašnje karlovačke tvrđave, glavnim pročeljem orijentirana sjeverozapadno na glavni gradski trg. Četiri krila, od kojih je ono orijentirano prema trgu šire, složeni u pravokutni tlocrt zatvaraju unutarnje dvorište otvoreno arkadnim hodnikom. Tri ulaza nalaze se na glavnom pročelju, dok središnja veža jugoistočnog krila povezuje dvorište s ulicom. U glavnom krilu su grupirane po četiri prostorije u dva niza, odvojene hodnikom. Stubišta se nalaze na spoju s bočnim krilima. U začelnom te bočnim krilima prostorije su složene u jedan niz, osim u prizemnoj etaži jugoistočnog krila gdje je izvorna tlocrtna organizacija izmijenjena zazidavanjem i adaptacijom arkadnog hodnika. Prizemlje je dijelom svođeno križnobačvastim svodovima i bačvastim svodovima sa susvodnicama, dok je u dijelu drveni grednik s ravnim podgledom. Pročelja su istovjetno oblikovana, s naglašenom horizontalnom podjelom. Profilirani razdjelni vijenci odijeljuju etaže raščlanjene nizovima pravilno raspoređenih pravokutnih prozorskih otvora uokvirenih jednostavnim okvirom u žbuci. Prizemlje je obrađeno rustificiranim kvadrima. Ulazni otvori glavnog pročelja su pravokutnog oblika, dok je portal jugoistočnog krila klesan, s polukružnim nadvratnikom, zaglavnim kamenom i impostima. Monumentalna dvokatnica sagrađena je za garnizonsku pješadijsku vojarnu 1752. godine. Od 1883. g. u vojarni je bila smještena pješačka pukovnija, a nakon Prvog svjetskog rata kasarna Zrinski. Obzirom da se namjena vojarnje tijekom vremena nije mijenjala, unatoč neznatnim pregradnjama sačuvano je izvorno unutarnje i vanjsko oblikovanje. Sagrađena je kao prva zrelobarokna građevina u tvrđavi koja je svojom površinom zauzela inzulu jugoistočno od glavnog središnjeg trga i obilježila prekid s renesansnom urbanističkom i arhitektonskom tradicijom. Zbog sačuvanih izvornih karakteristika izrazite je arhitektonske, urbanističke i povijesnoumjetničke vrijednosti.

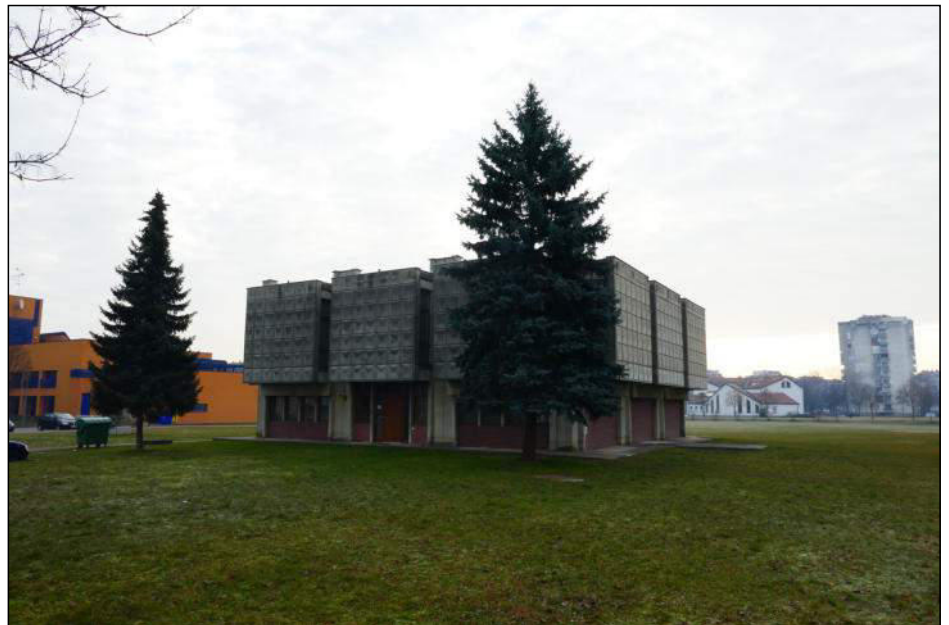
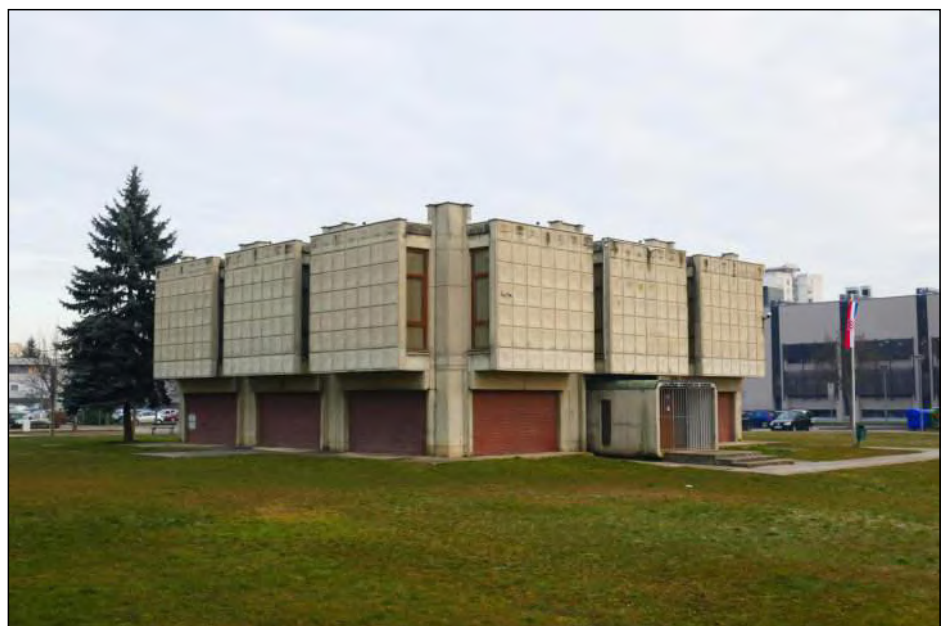
Zgrada Državnog arhiva**Oznaka: CG 127****Katastarske čestice:** 1820/3**Adresa:** Karlovac, Ljudevita Šestića 5**Status zaštite (Zkul. broj):** E(n)**Vrsta i klasifikacija kulturnog dobra:** nepokretna pojedinačna – javna građevina**Opis:**

Zgradu Državnog arhiva koja je otvorena 1980. godine, projektirao je 1974. godine arhitekt Milan Jerković, te predstavlja prvu namjenski građenu zgradu arhiva u Hrvatskoj. Zgrada Državnog arhiva pripada većoj cjelini istodobno planiranih javnih objekata Novog centra koje karakterizira oblikovanje vidljivim betonom.

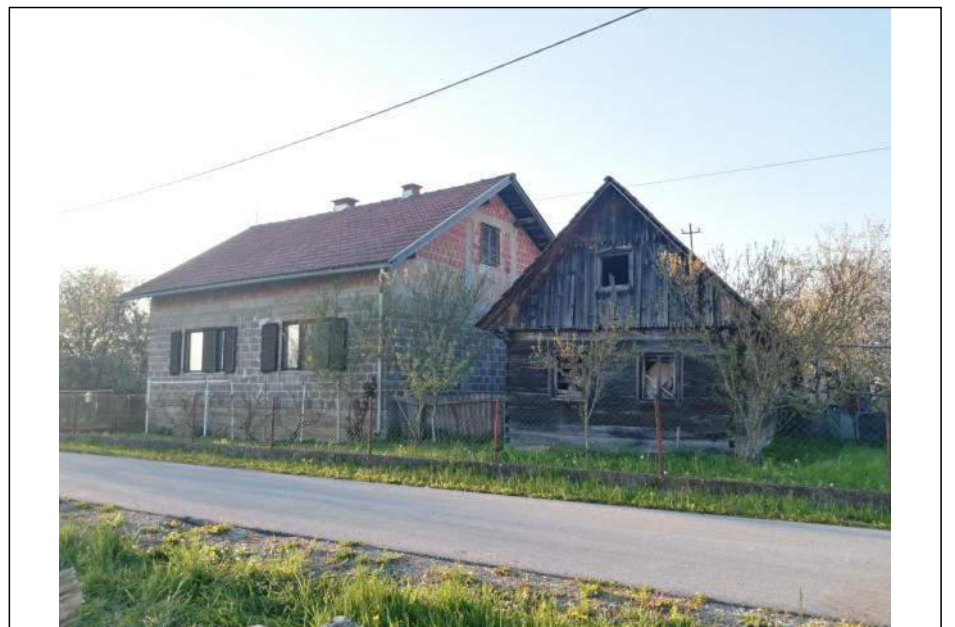
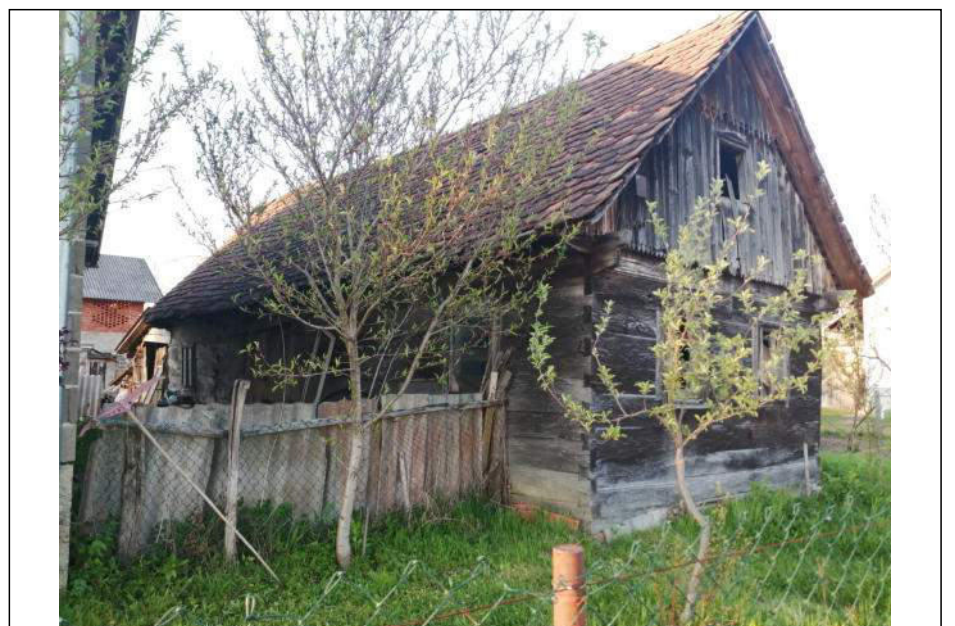
Tradicijska okućnica**Oznaka: EG 02****Katastarske čestice:** 257/1**Adresa:** Blatnica Pokupska, Blatnica Pokupska 19**Status zaštite (Zkul. broj):** E**Vrsta i klasifikacija kulturnog dobra:** nepokretna pojedinačna – stambene građevine**Opis:**

Drvena katnica na zidanom podrumu dvostrešnog krova pokrivenog biber crijepom. Smještaj uz rub parcele, zabatom orijentirana prema cesti, bez ganka. Ulaz u kuću na uzdužnom dvorišnom pročelju, dvokrilnim vratima. Prizemni dio odijeljen od kata plitkom strehom pokrivenom crijepom. Ukrasni elementi u zoni prozora s drvenim ukrasima, na uglovima i gredama pod strehom na katu, a u žbuci u prizemlju. Tri pročelja reprezentativno uređena, zabatno stražnje s prigradenim drvenim svinjcem. Na prostranoj okućnici uz rub ceste poluruševna zidana manja kovačnica s dijelom opreme i peći, te veliki zidani bunar. Na parceli je recentni ruševni zidani gospodarski objekt. Velika okućnica otvorenog tipa bez sačuvane ograde, travnjak s nekoliko starih stabala autohtonih voćaka. Građevina je u dobrom stanju, nema recentnih neprimjerenih zahvata, nedavno obnovljena streha prizemlja. Potrebna obnova stolarije, zidanog pročelja u prizemlju, dimnjaka. Kovačnicu treba obnoviti, jedna od rijetkih očuvanih u ovom kraju. Zidanu ruševnu zgradu ukloniti. Obnova bunara.

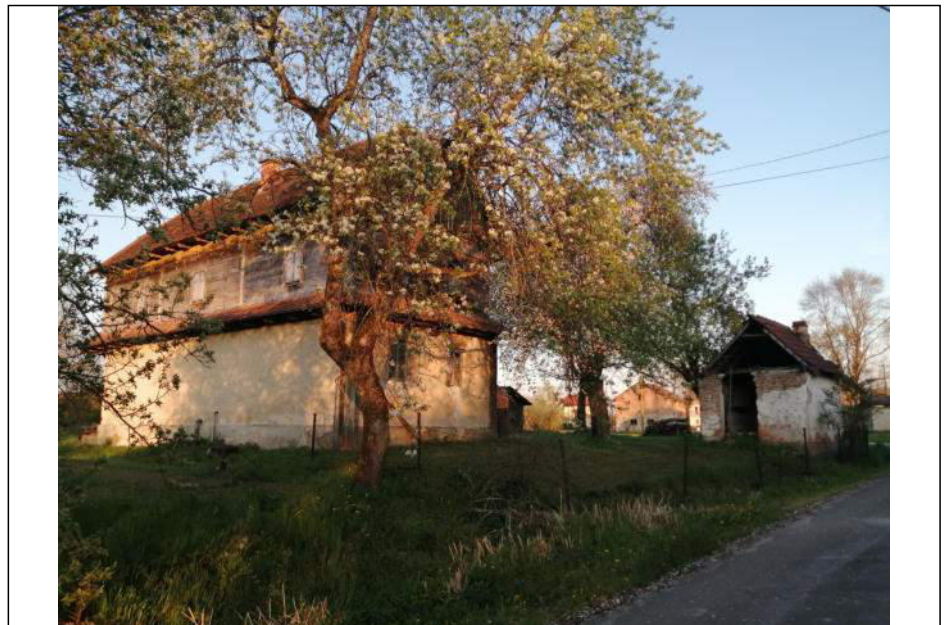
Tradicijska okućnica**Oznaka: EG 03****Katastarske čestice:** 4619**Adresa:** Donje Mekušje, Donje Mekušje 11**Status zaštite (Zkul. broj):** E**Vrsta i klasifikacija kulturnog dobra:** nepokretna pojedinačna – stambene građevine**Opis:**

Drvena katnica dvostrešnog krova pokrivenog limom, s drvenim gankom na zabatu i uzdužnom pročelju, s otvorenim drvenim stubištem u istom gabaritu. Postavljena na drvenim gredama i na betonskim stupićima. Smještaj u dubini uske i dugačke parcele, ispred vrt, njiva, a u dubini okućnica, na povišenom terenu /obrana od poplava rijeke Kupe/. Drvena kuća s „hrvaškim vezom“, sačuvanom izvornom stolarijom. Ukrasni elementi u zoni prozora i stupova ganka. Starost preko 300 g., jedina sačuvana u povijesnom u nizu naselja. Na okućnici drveni sjenik s kolnicom iza i drveni pčelinjak ispred kuće. Građevina je statički ugrožena, recentne intervencije zidanih betonskih stupova u stražnjem dijelu, trulež u pojedinim dijelovima kuće, dio prozora zamijenjen u istim gabaritima.

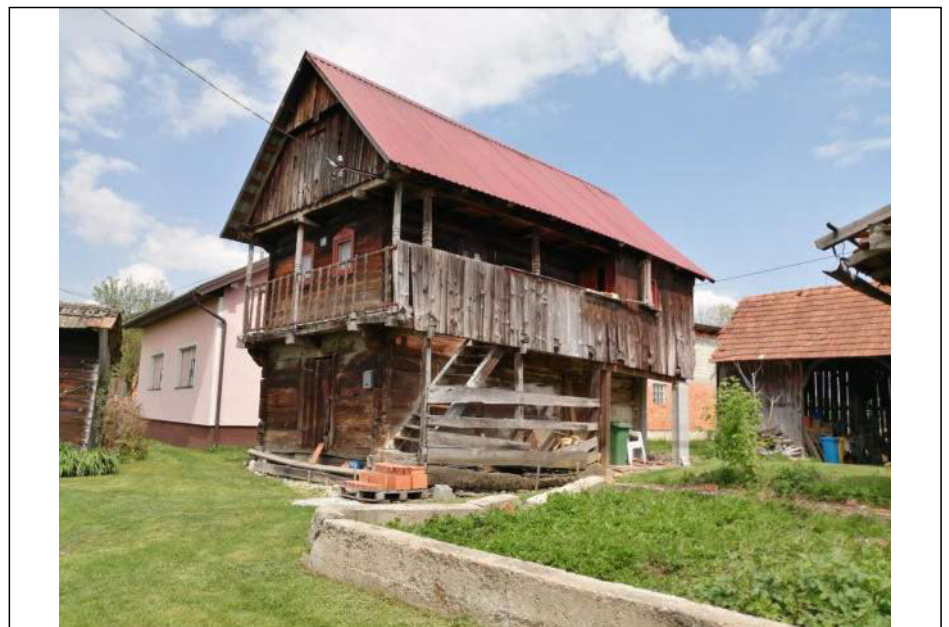
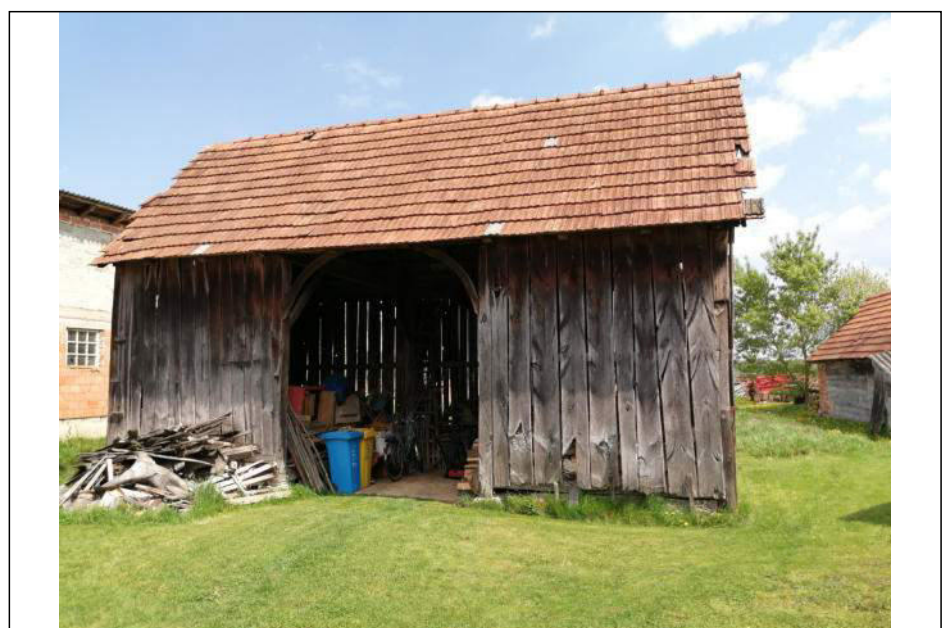
Tradicijska okućnica**Oznaka: EG 05****Katastarske čestice:** 4680/1**Adresa:** Donje Mekušje, Donje Mekušje 32**Status zaštite (Zkul. broj):** E**Vrsta i klasifikacija kulturnog dobra:** nepokretna pojedinačna – stambene građevine**Opis:**

Drvena katnica na zidanom podrumu dvostrešnog krova pokrivenog biber crijepom. Smještaj u dubini uske parcele iza nove zidanice, uz rub parcele, zabatom orijentirana prema cesti, s ganjkom na zabatu i na uzdužnom pročelju, djelomično zatvorenim daskama. Nad ulazom u podrum u prizemlju drvena streha s biber crijepom, ulaz na kat otvorenim drvenim stubištem. Ukrasni elementi na katu u zoni prozora, ganjka i zabata, a u prizemlju oslik i žbuka oko otvora i na uglovima. Mala i uska okućnica otvorenog tipa s dijelom sačuvane grabove živice, prilaz na parcelu sa strane. Građevina se ne održava, nema recentnih neprimjerenih zahvata. Potrebna cjelovita obnova krovišta, drvene konstrukcije, stolarije, zidanog pročelja u prizemlju, dimnjaka.

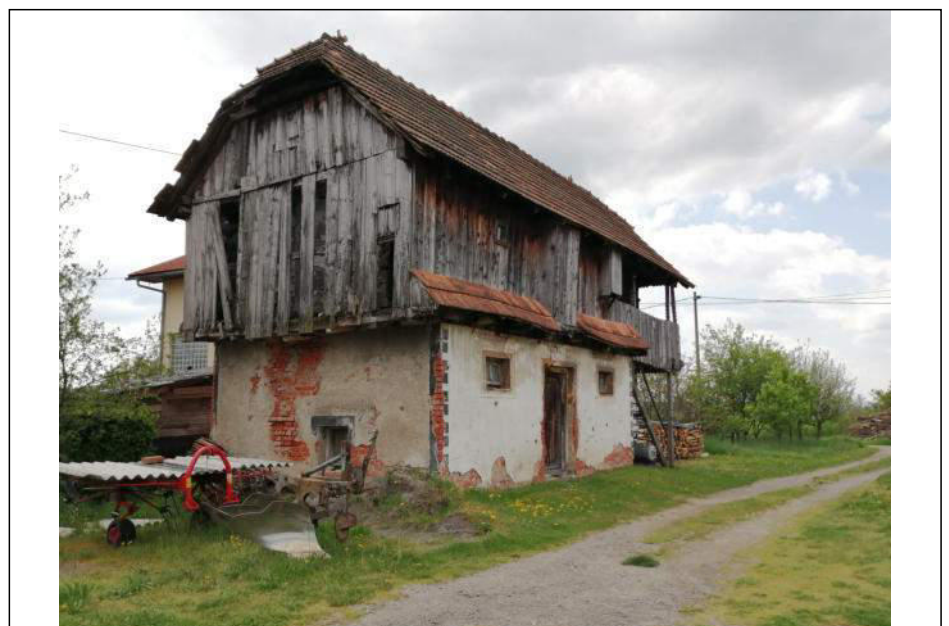
Tradicijska okućnica**Oznaka: EG 09****Katastarske čestice:** 1660**Adresa:** Gornja Trebinja, G.Trebinja 42**Status zaštite (Zkul. broj):** E**Vrsta i klasifikacija kulturnog dobra:** nepokretna pojedinačna – stambene građevine**Opis:**

Drvena prizemnica na „hrvaški vez“ i konzolno istaknutim vezom vjenčanica pod strehom, objeljena, dvostrešnog krova s poluskošenim zabatima, pokrivenog biber crijepom. Složena na kamenom podrumu poluukopanim s dvorišne strane. Smještaj uz rub parcele, duljim pročeljem orijentirana prema putu, na dvorišnoj strani otvoreni ganjak i ulaz u podrum. Ulaz u kuću na uličnom pročelju i s ganjka. Ukrasni elementi zabata, spoja završnih vjenčanica i na priklopima prozora. Na okućnici dva velika drvena sjenika s kojima zatvara okućnicu, te bunar u dvorištu. Građevina se ne održava, dio krovništva nad ganjkom, stolarija i ganjak u lošem stanju. Nema recentnih zahvata manjih gospodarskih objekata. Objekti na okućnici u dobrom stanju. Kuća izvan funkcije, pokraj nova zidanica.

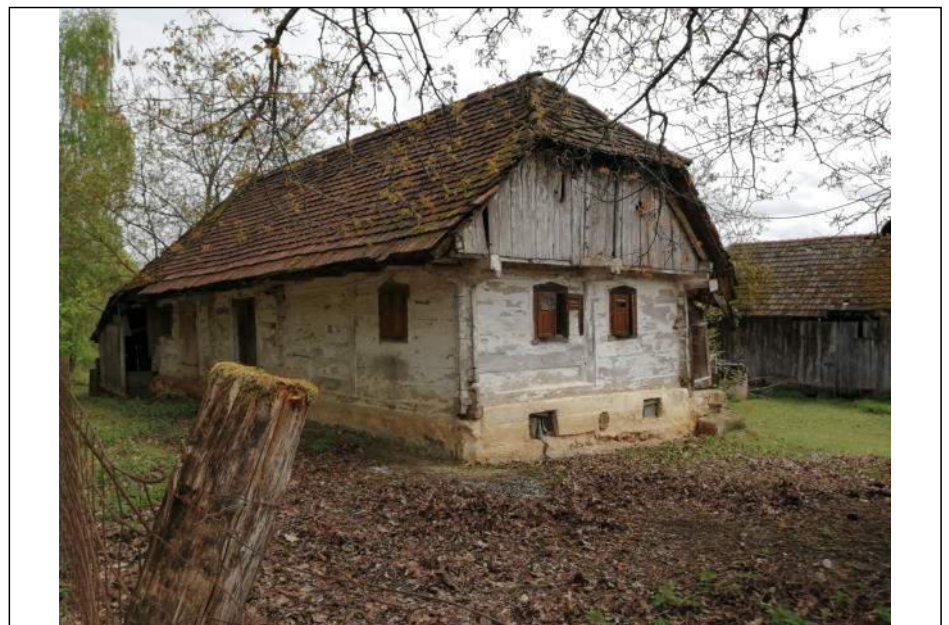
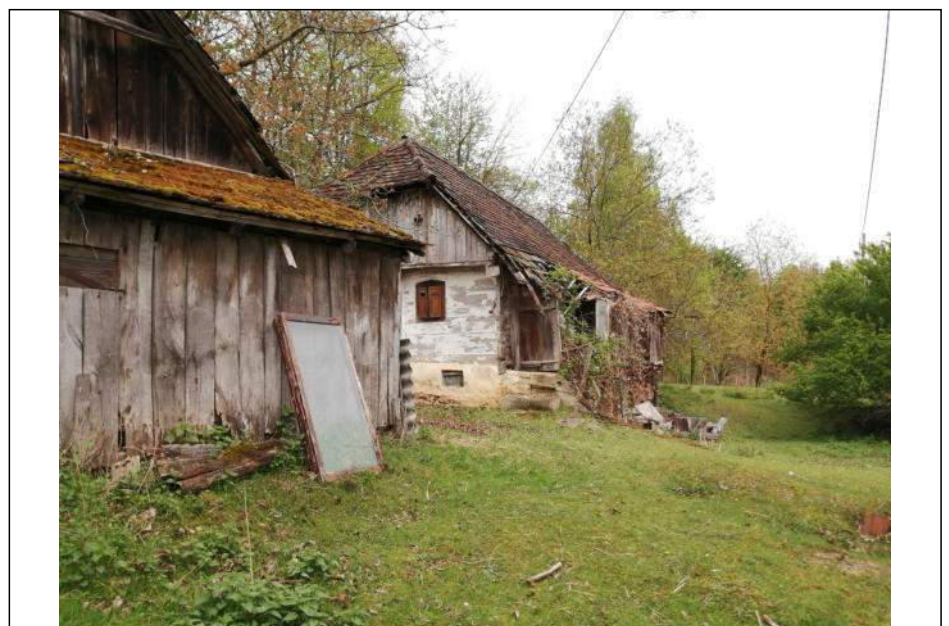
Tradicijska okućnica**Oznaka: EG 10****Katastarske čestice:** 244**Adresa:** Gornja Trebinja, G.Trebinja 46**Status zaštite (Zkul. broj):** E**Vrsta i klasifikacija kulturnog dobra:** nepokretna pojedinačna – stambene građevine**Opis:**

Drvena prizemnica složena na „nemški vez“, dvostrešnog krova s poluskošenim zabatima, pokrivenog biber crijepom, te drvenim „kapićem“ iznad glavnog ulaza od ceste, natkriven dvostrešnim krovicom i ograđen drvenom ogradom. Složena na recentno betonskom, nekad kamenom, podrumu, poluukopanim i potpuno otvorenim s dvorišne strane. Smještaj uz rub parcele, duljim pročeljem orijentirana prema putu, na zabatu i na dvorišnoj strani otvoreni natkriveni ganjak. Ulaz u kuću na uličnom pročelju i s ganka. Ukrasni elementi zabata, ganka, kapića, prozora. Na okućnici dva velika na objektu, drveni sjenik u dubini i opekom zidana štala bočno s kućom formiraju dvorište. Izvan okućnice je veliki drveni objekt, sjenik?

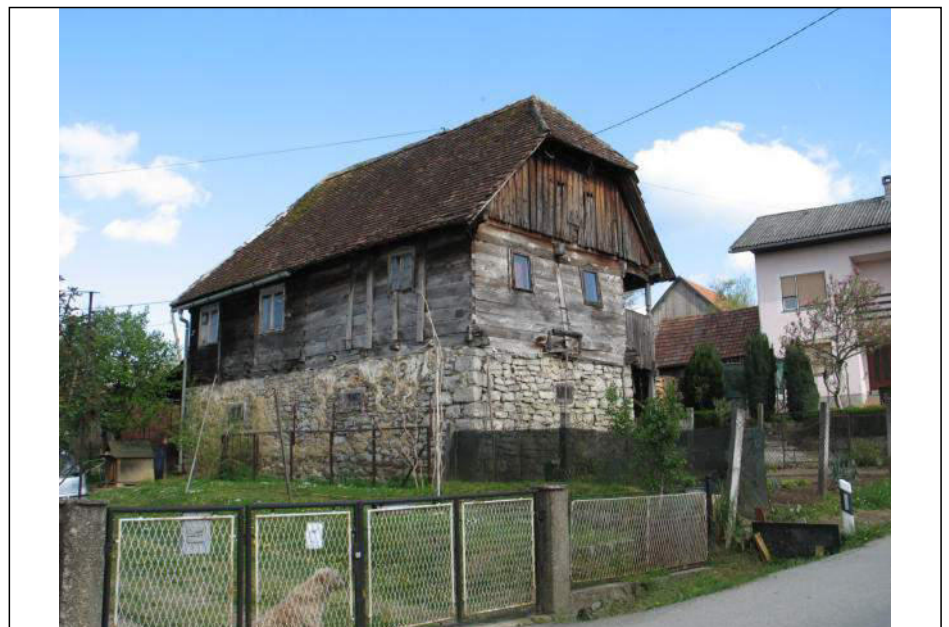
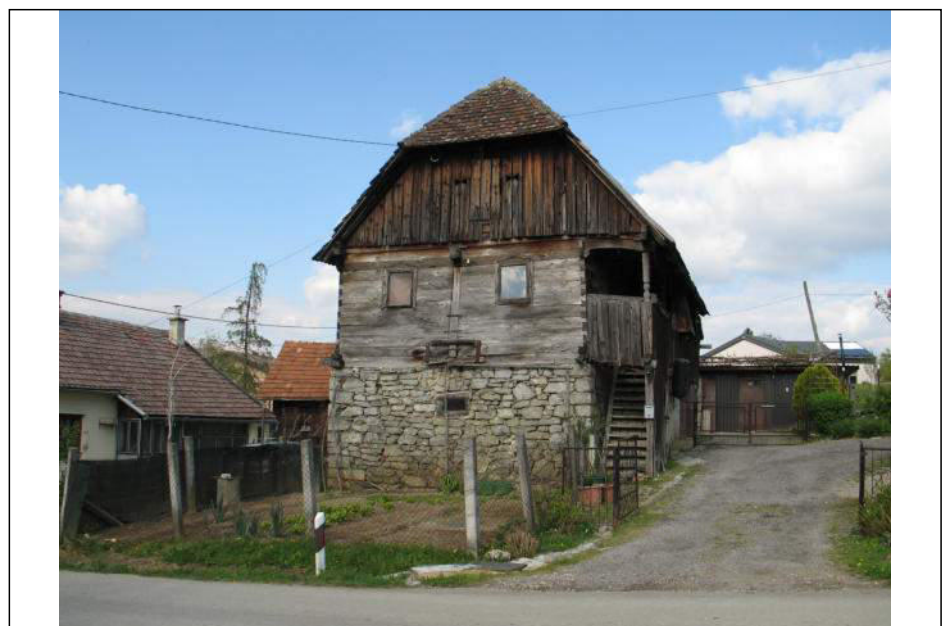
Tradicijska okućnica**Oznaka: EG 12****Katastarske čestice:** 1073**Adresa:** Gornje Mekušje, Gornje Mekušje 4**Status zaštite (Zkul. broj):** E**Vrsta i klasifikacija kulturnog dobra:** nepokretna pojedinačna – stambene građevine**Opis:**

Drvena katnica na kamenom podrumu dvostrešnog krova sa skošenim zabatima, pokrivenog biber crijepom. Smještaj uz rub parcele, zabatom orijentirana prema cesti, s gankom na duljem dvorišnom pročelju s drvenim stubištem unutar gabarita. Prizemni dio zidan je masivnim kamenom bez žbuke, kat je na drvenim gredama složen na kameno prizemlje. Prozori su doživjeli promjene u oblikovanju unutar izvornih otvora. Ukrasni elementi u zoni prozora s drvenim ukrasima, na ganku i zabatu. Kuća se ne obnavlja. Jedina sačuvana autohtona kuća u naselju. Uska okućnica s bočnim prilazom. U dubini je recentno izgrađen dvorišni pomoćni objekt.

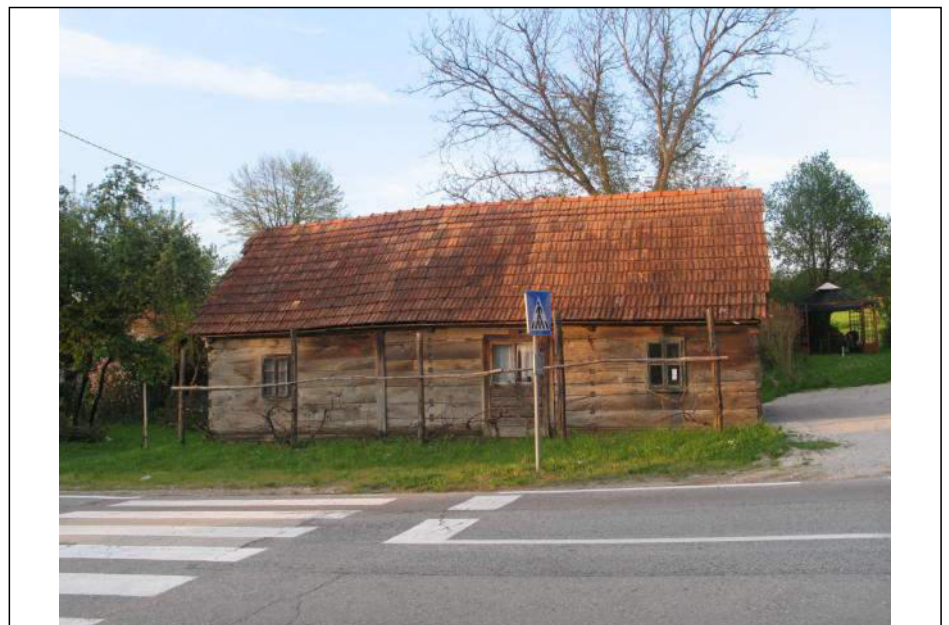
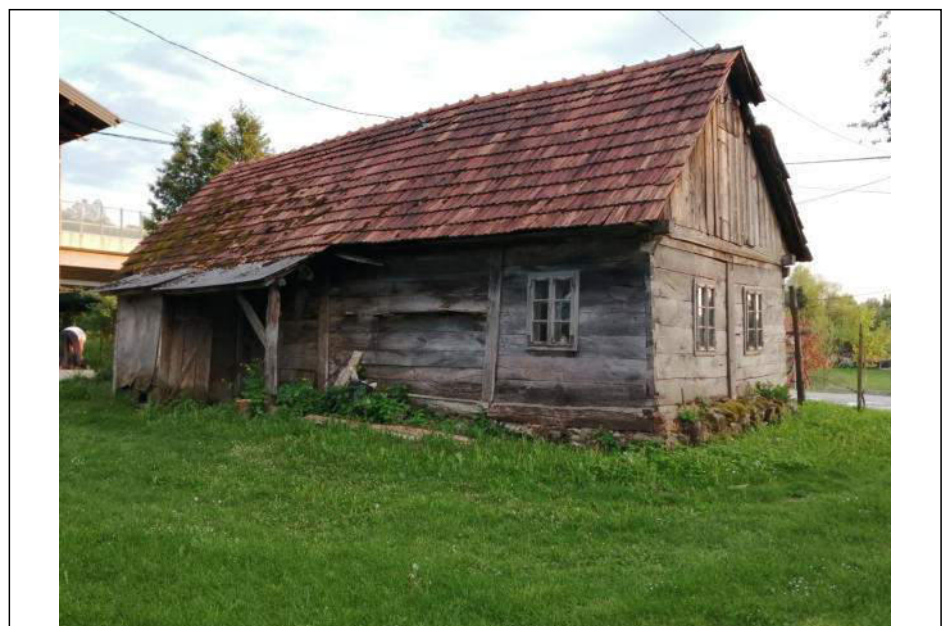
Tradicijska okućnica**Oznaka: EG 13****Katastarske čestice:** 489**Adresa:** Gornje Stative, Gornje Stative 5**Status zaštite (Zkul. broj):** E**Vrsta i klasifikacija kulturnog dobra:** nepokretna pojedinačna – stambene građevine**Opis:**

Drvena prizemnica na „nemški vez“ na kamenom podzidu, dvostrešnog krova pokrivenog biber crijepom. Smještaj uz rub parcele, dulja os kuće paralelna s rubom parcele i cestom, ulaz na uličnom pročelju. Na začelju prislonjen drveni sanitarni čvor. Nema ukrasnih elemenata na kući. Na okućnici je i manji gospodarski objekt iza kuće, pod dvostrešnim krovom, ispod kojeg je dio kamenom zidana štala, a drugi dio je drvena kolnica sa sjenikom. Građevina je izvan funkcije, ne održava se, nema recentnih zahvata, vlasnici u susjednoj zidanim. Pomoćni objekt je u lošijem stanju.

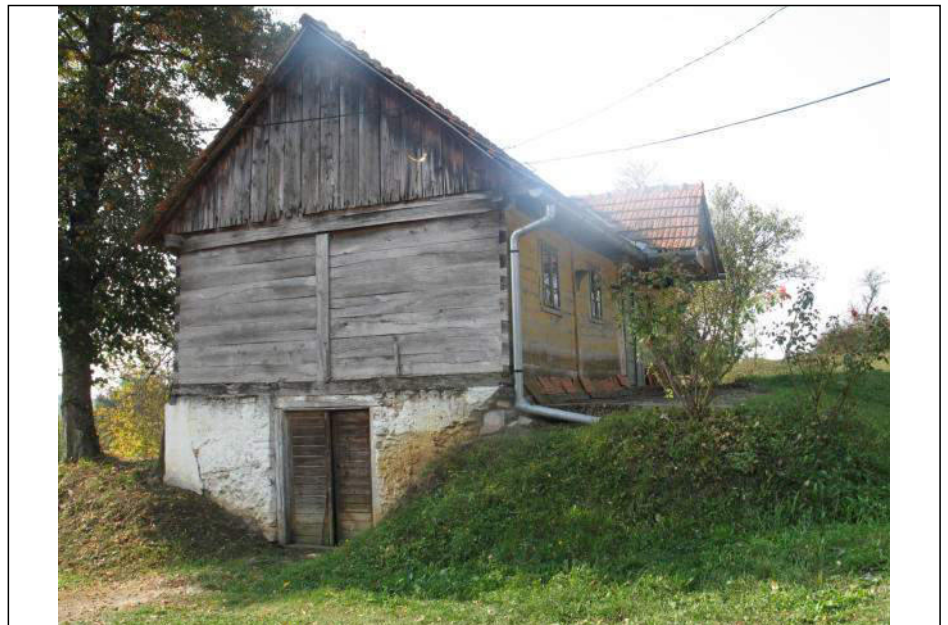
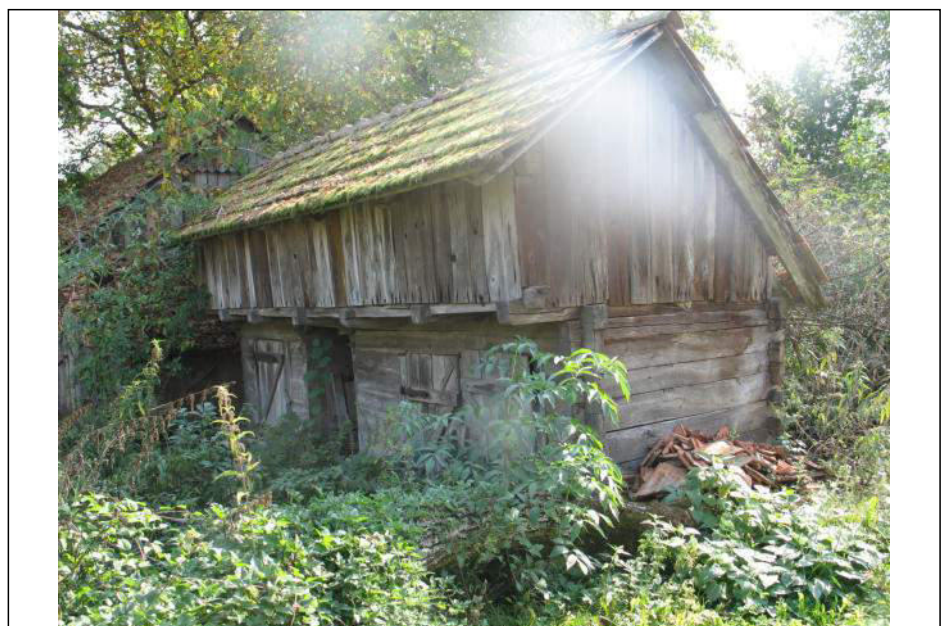
Tradicijska okućnica**Oznaka: EG 14****Katastarske čestice:** 365**Adresa:** Gornje Stative, Bezjakovo Brdo, Gornje Stative 31**Status zaštite (Zkul. broj):** E**Vrsta i klasifikacija kulturnog dobra:** nepokretna pojedinačna – stambene građevine**Opis:****Stanje:** potrebno održavanje/intervencija**Valorizacija:** ambijentalna vrijednost**Postojeće mjere zaštite:**

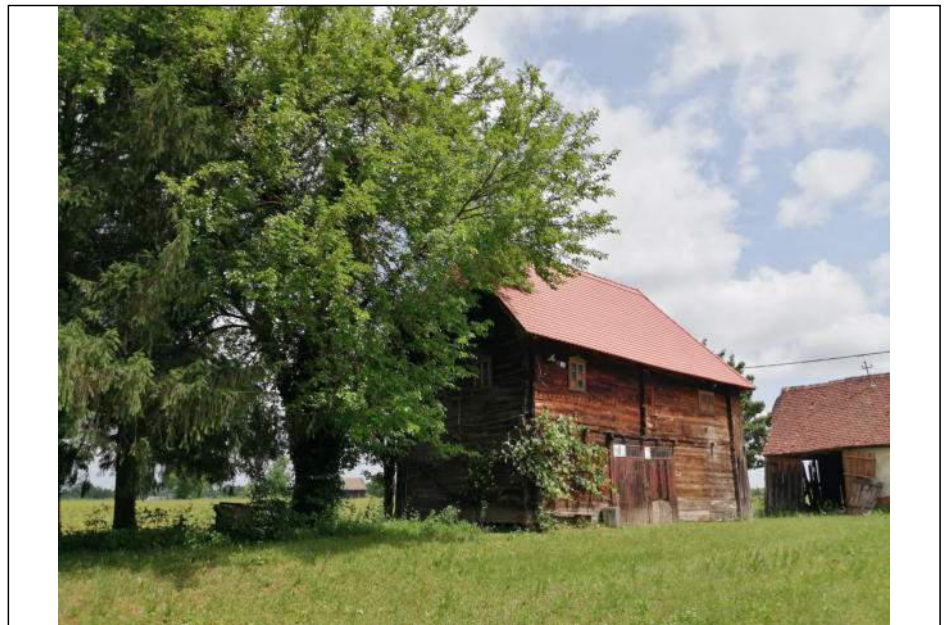
Tradicijska okućnica**Oznaka: EG 17****Katastarske čestice:** 316**Adresa:** Iv ančići Pokupski, Iv ančići Pokupski 4**Status zaštite (Zkul. broj):** E**Vrsta i klasifikacija kulturnog dobra:** nepokretna pojedinačna – stambene građevine**Opis:**

Drvena katnica četverostrešnog krova pokrivenog biber crijepom. Smještaj u dubini i uz rub parcele s duljim pročeljem orijentirana prema prostranom dvorištu. Kuća je tipa čardaka zatvorenih pročelja, s minimalnim brojem otvora, glavni ulaz u kuću su dvokrilna velika kolna vrata. Prizemlje gospodarsko, kat stambeni, stubište u gabaritu kuće. Složena na kamenim i betonskim babcima, odvojena od terena, građena od masivnih planjki spojenih „hrvaškim vezom“, te istaknutim vanjskim drvenim vezom svake prostorije i međukatne konstrukcije. Jedini dekorativni detalji su obrubi oko prozora i istaknuti vezovi drvenih greda. U dubini okućnice je veliki drveni sjenik s dvostrešnim krovom pokriven biber crijepom. Između sjenika i kuće je bunar kvadratnog tlocrta pokriven privremenim drvenim poklopcem. Desno od kuće na ulazu u parcelu zidani i ožbukani gospodarski objekt, nekada kovačnica i drvena kolnica pod istim dvostrešnim krovom pokrivenim biber crijepom. Na kući je nedavno obnovljeno krovništvo i zamijenjen biber crijep, nema devastirajućih elemenata. Recentni manji zahvati popravka izvorne stolarije. Gospodarski objekt i sjenik se ne održavaju. Okućnica je jedinstvena u pokupskom kraju i cjelovito očuvana. Vidljiva je tendencija obnove.

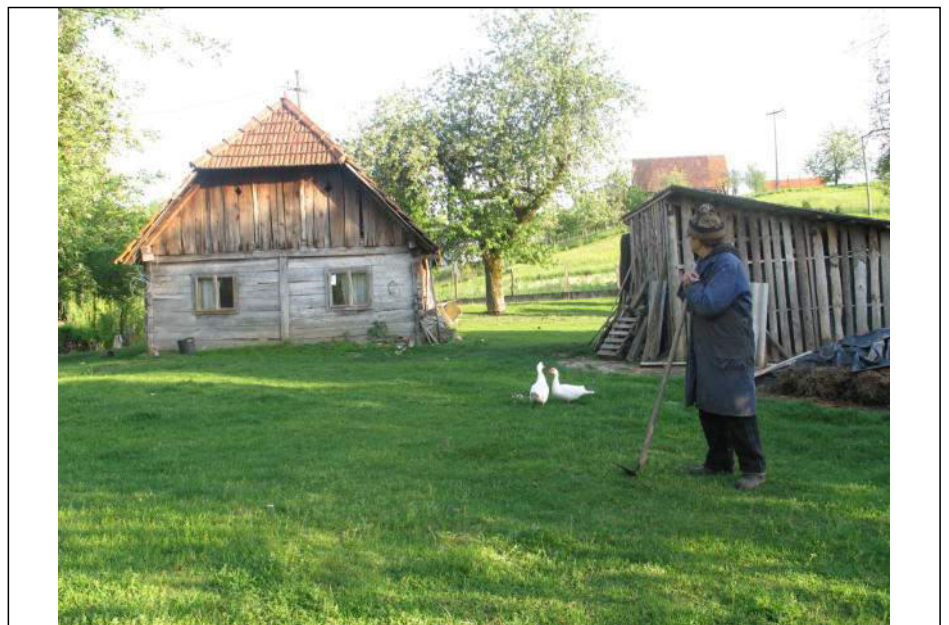
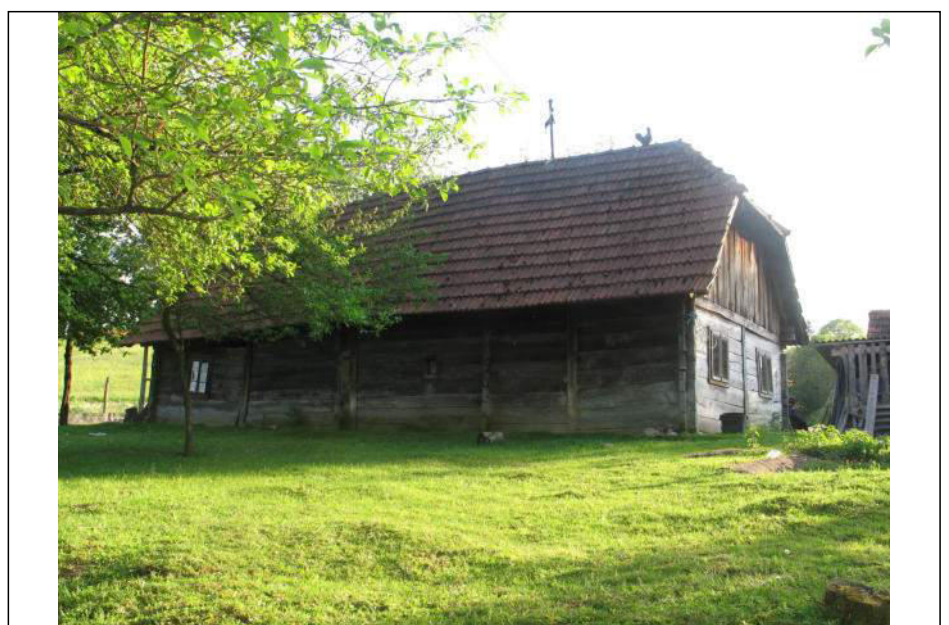
Tradicijska okućnica**Oznaka: EG 18****Katastarske čestice:** 2014**Adresa:** Karlovac, Donja Jelsa, Bezjak, Donja Jelsa 45**Status zaštite (Zkul. broj):** E**Vrsta i klasifikacija kulturnog dobra:** nepokretna pojedinačna – stambene građevine**Opis:****Stanje:** potrebno održavanje/intervencija**Valorizacija:** ambijentalna vrijednost**Postojeće mjere zaštite:**
