KONZERVATORSKA STUDIJA Grada Karlovca

Revizija konzervatorskih podloga za potrebe izrade IV. izmjena
i dopuna Prostornog plana uređenja Grada Karlovca i IV.
Izmjena i dopuna Generalnog urbanističkog plana grada
Karlovca

- KATALOG -

URBING d.o.o. za poslove prostornog uređenja i zaštite okoliša, Zagreb

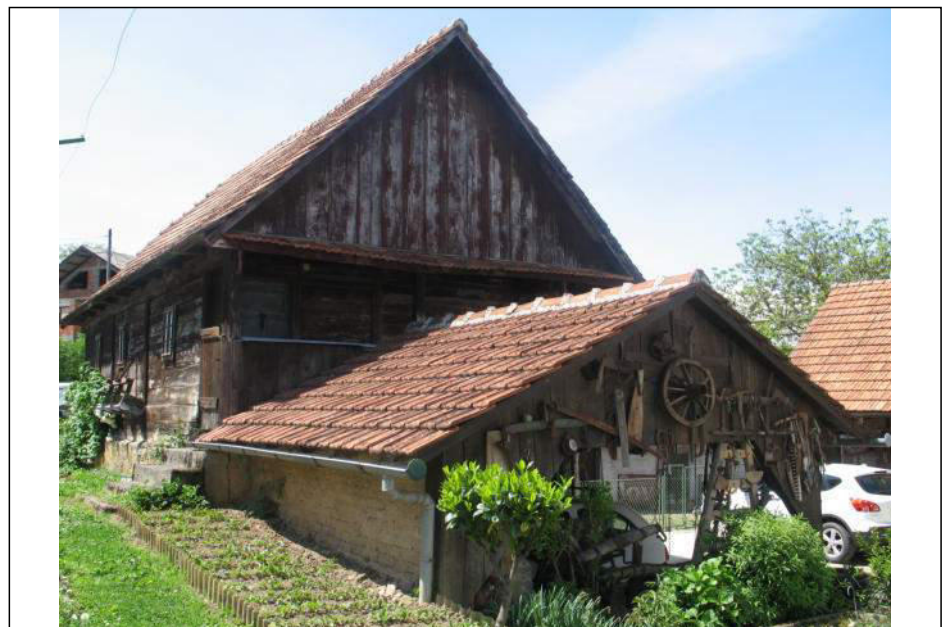
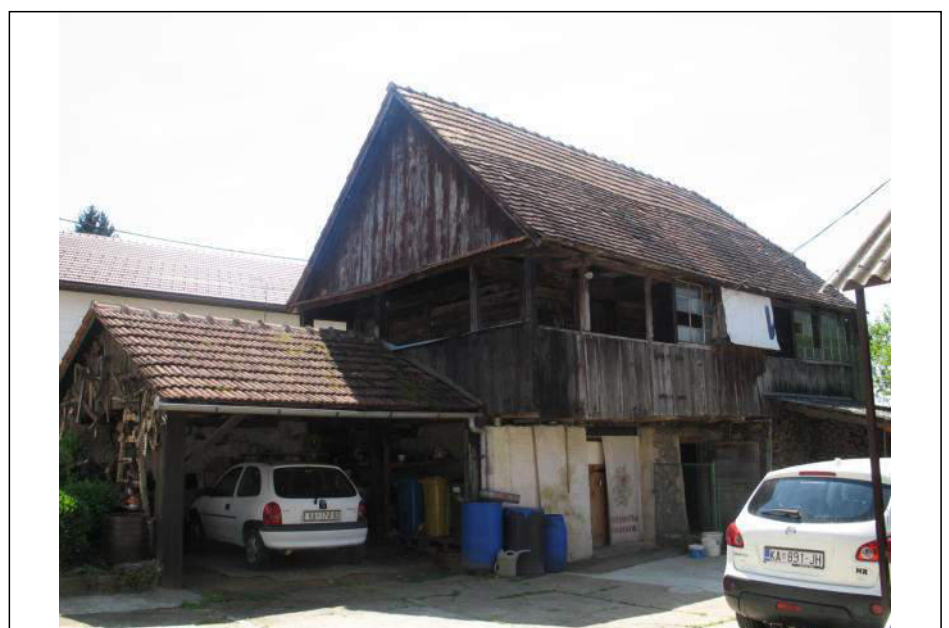
Tradicijska okućnica**Oznaka: EG 21****Katastarske čestice:****Adresa:** Karlovac, Vučjak 30**Status zaštite (Zkul. broj):** E**Vrsta i klasifikacija kulturnog dobra:** nepokretna pojedinačna – stambene građevine**Opis:**

Drvena prizemnica na poluukopanom kamenom podrumu, dvostrešnog krova sa skošenim zabatom pokrivenog biber crijepom. Smještaj uz rub parcele uz cestu s predvrtom, dulja os kuće paralelna s cestom, ulaz u kuću s pročelja preko ganjka. Ulaz u podrum iz dvorišta. Složena od planjki na „nemški vez“ i poberuhe. Ukrasnih elemenata nema. Na okućnici manji drveni gospodarski objekt nadstrešnice s dvostrešnim krovom pokriven biber crijepom. U dubini okućnice recentni gospodarski objekt, a uz cestu nova stambena kuća.

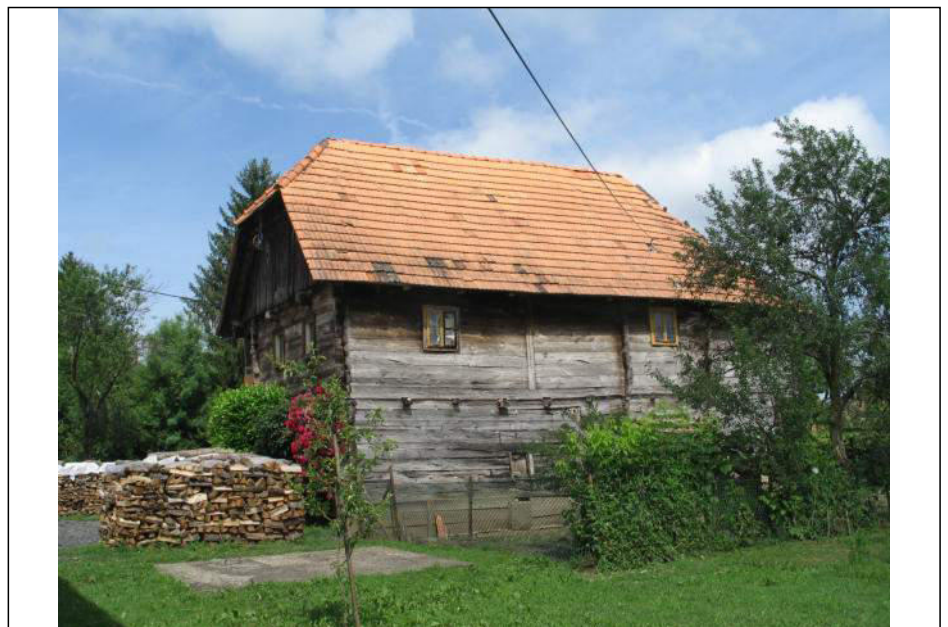
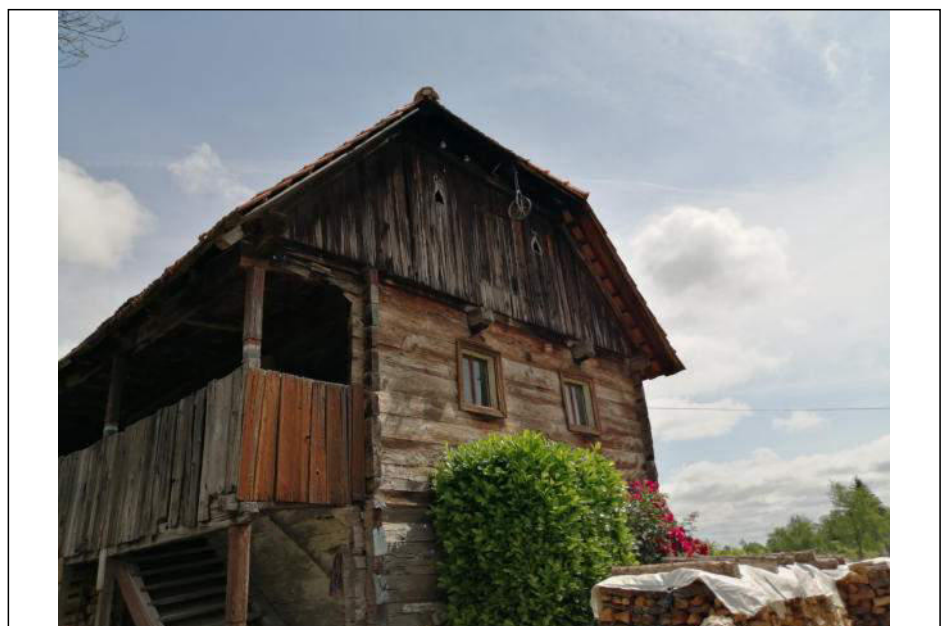
Tradicijska okućnica**Oznaka: EG 22****Katastarske čestice:** 6175**Adresa:** Kobilić Pokupski, Kobilić Pokupski 14**Status zaštite (Zkul. broj):** E**Vrsta i klasifikacija kulturnog dobra:** nepokretna pojedinačna – stambene građevine**Opis:**

Drvena katnica dvostrešnog, na zabatu poluskošenog, krova pokrivenog biber crijepom. Smještaj u sredini parcele, dulja os kuće paralelna s putom, ulaz u kuću drvenim stubama na ganak na zabatnom pročelju. Postavljena na recentnim betonskim temeljima, složena od hrastovih planjki na „hrvaški vez“, otvoreni ganak pod stregom samo na jednoj uzdužnoj strani. Ukrasni rezbareni elementi na zabatu kuće i stupovima ganka, s vidljivim oslicima na stupovima i spojevima planjki. Kuća se ne obnavlja, vidljivi konstruktivni problemi u zidovima. Na okućnici je i nova stambena zidanica. Voćnjak ispred kuće sa grabovom živicom uz put i vrt iza kuće sačuvani su elementi organizacije okućnice.

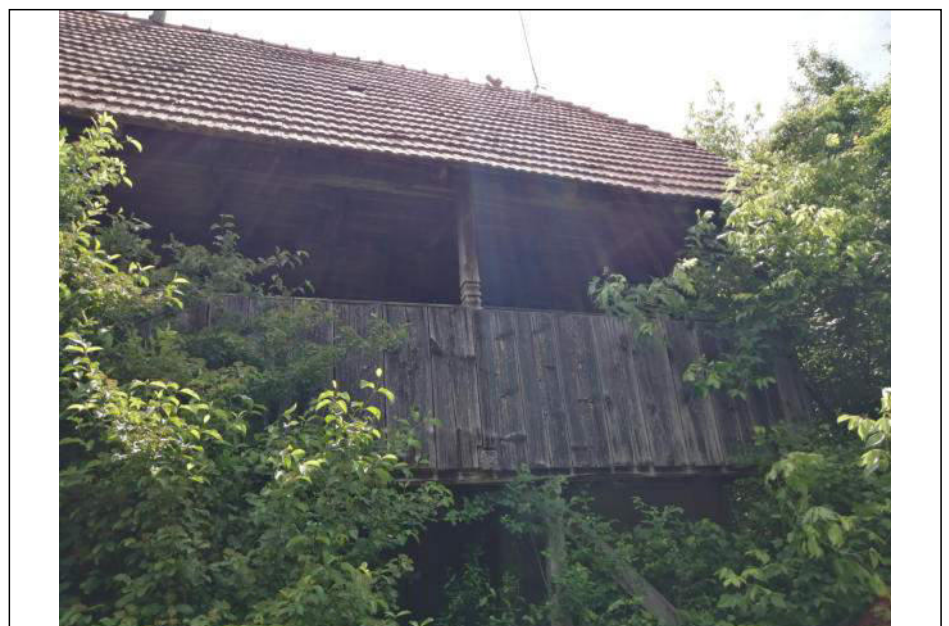
Tradicijska okućnica**Oznaka: EG 23****Katastarske čestice:** 6187**Adresa:** Kobilić Pokupski, Kobilić Pokupski 26**Status zaštite (Zkul. broj):** E**Vrsta i klasifikacija kulturnog dobra:** nepokretna pojedinačna – stambene građevine**Opis:****Stanje:** potrebno održavanje/intervencija**Valorizacija:** ambijentalna vrijednost**Postojeće mjere zaštite:**

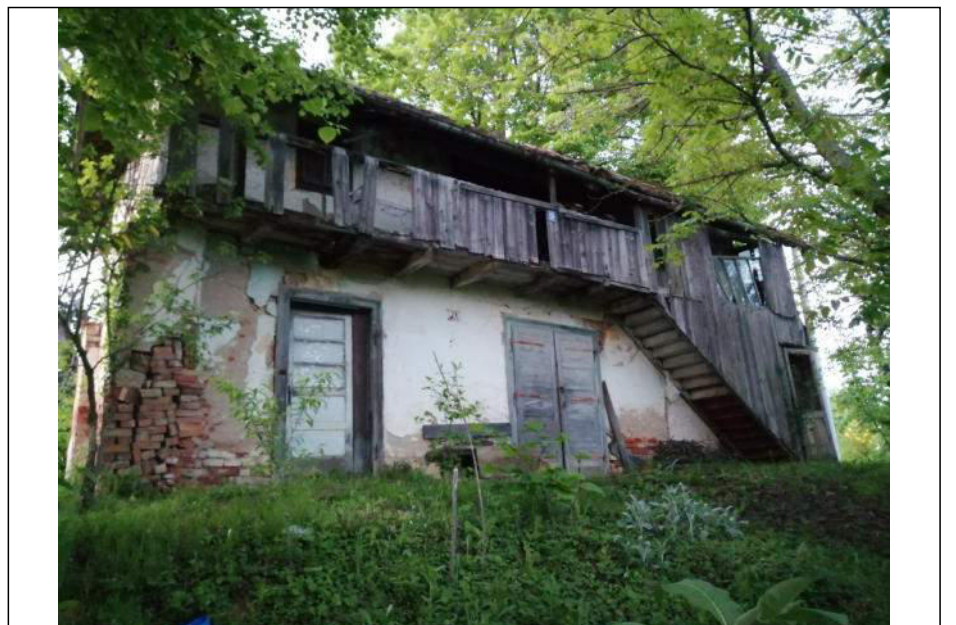
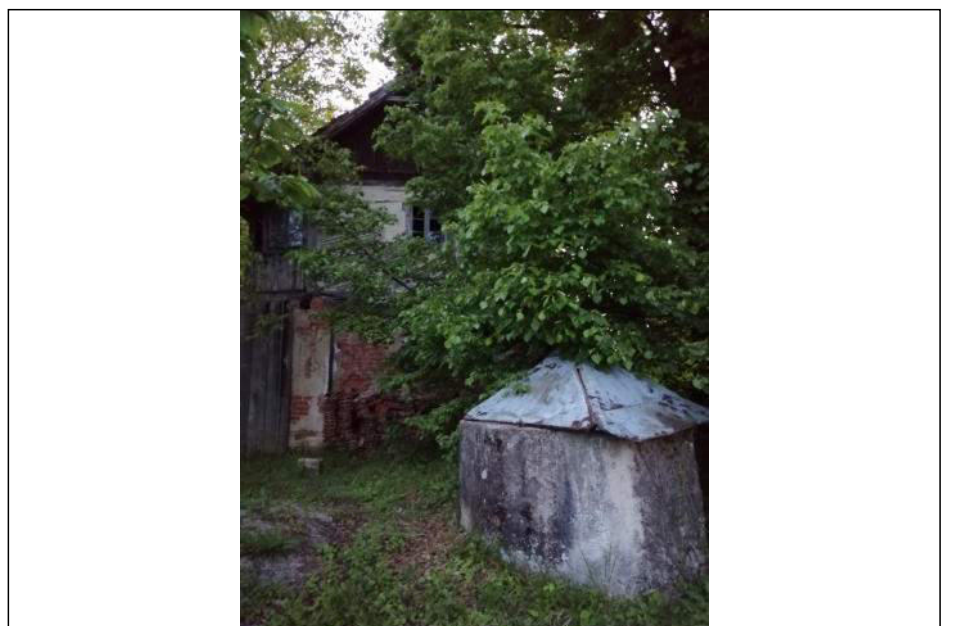
Tradicijska kuća**Oznaka: EG 24****Katastarske čestice:** 2213**Adresa:** Konjkovsko, Konjkovsko 11**Status zaštite (Zkul. broj):** E**Vrsta i klasifikacija kulturnog dobra:** nepokretna pojedinačna – stambene građevine**Opis:**

Zidana katnica dvostrešnog krova pokrivenog biber crijepom, s otvorenim gankom na dvorišnom uzdužnom pročelju, u prizemlju gospodarski dio, na katu stanovanje. Ukrasnih elemenata nema. Parcela je prostrana s velikim vrtom i pristupom s dvije strane, kuća smještena u sredini i uz rub parcele, dužim pročeljem prema cesti. Na okućnici je još zidani bunar, gospodarskih objekata nema. Kuće se ne održava. Tipološki je jedinstvena po poziciji na početku naselja, veličini i tipu okućnice i kuće.

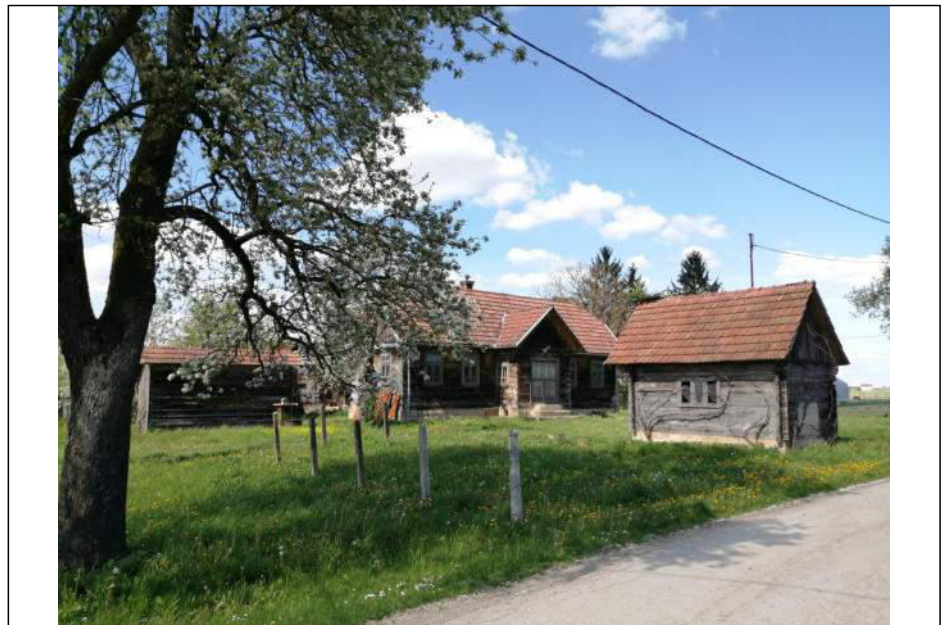
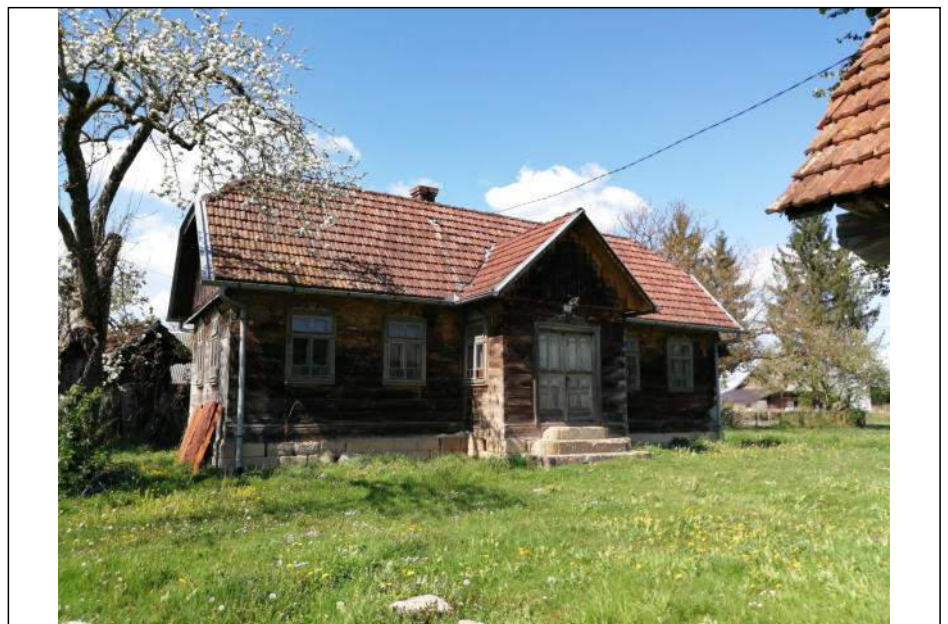
Tradicijska okućnica**Oznaka: EG 26****Katastarske čestice:** 941**Adresa:** Koritinja , Koritinja 15**Status zaštite (Zkul. broj):** E**Vrsta i klasifikacija kulturnog dobra:** nepokretna pojedinačna – stambene građevine**Opis:**

Drvena neožbukana prizemnica dvostrešnog krova s poluskošenim zabatima, pokrivenog prešanim crijepom. Smještaj u dubini parcele, dulja os kuće paralelna s putom, ulaz na duljem pročelju u izbačenom istaku pod dvostrešnim krovom. Odvojena od terena, građena od masivnih planjki spojenih „nemškim vezom“, prostor između terena i poda kuće zaštićen betonskim opekama, betonske stube pred ulazom. Stolarija bogato ukrašena, netipična, ukrasni elementi u zoni zabata, vrata i prozora. Na okućnici manji drveni gospodarski objekt uz rub parcele i uz put, složeni od drvenih planjki na „hrvaški vez“ /hižica?/. U dubini parcele drveni pčelinjak. Okućnica neograđena, svi objekti u dobrom stanju, bez recentnih intervencija.

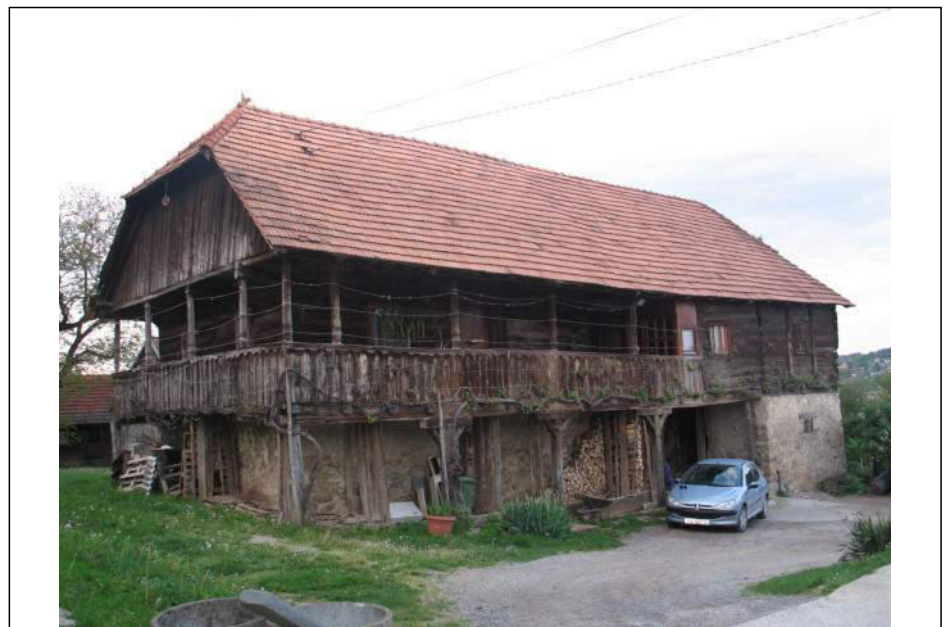
Tradicijska okućnica**Oznaka: EG 27****Katastarske čestice:** 5479/1**Adresa:** Ladv enjak, Ladv enjak 76**Status zaštite (Zkul. broj):** E**Vrsta i klasifikacija kulturnog dobra:** nepokretna pojedinačna – stambene građevine**Opis:****Stanje:** potrebno održavanje/intervencija**Valorizacija:** ambijentalna vrijednost**Postojeće mjere zaštite:**

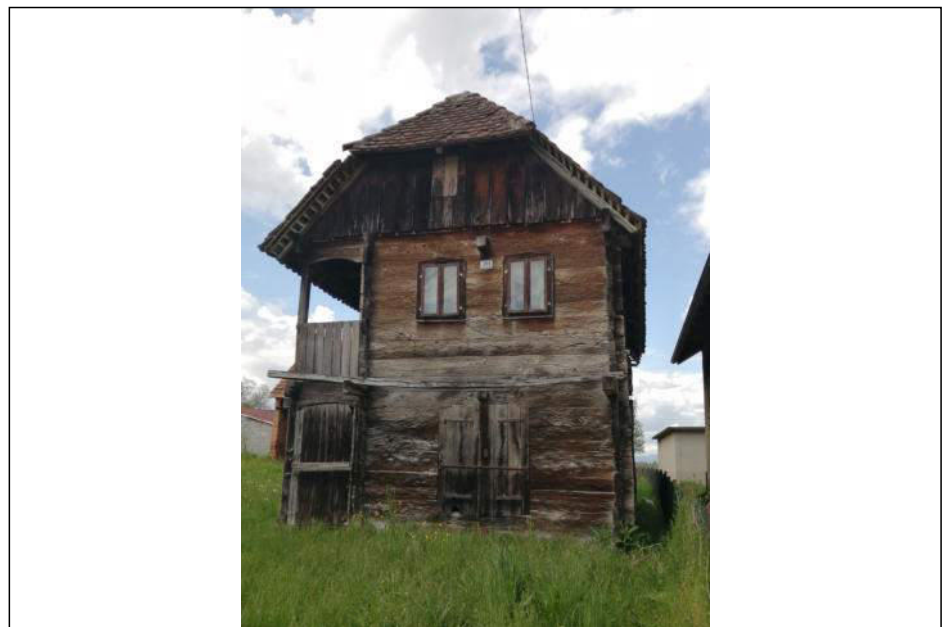
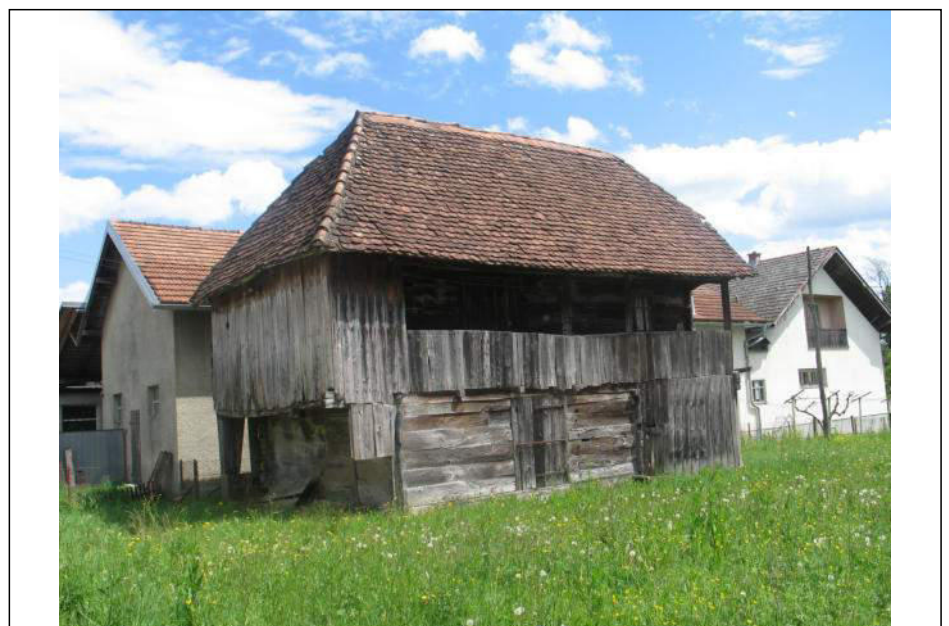
Tradicijska okućnica**Oznaka: EG 31****Katastarske čestice:** 79/2**Adresa:** Luka Pokupska, Luka Pokupska 101**Status zaštite (Zkul. broj):** E**Vrsta i klasifikacija kulturnog dobra:** nepokretna pojedinačna – stambene građevine**Opis:**

Drvena katnica tipa „čardaka“ s otvorenim ganjkom na pročelju a obijenim daskama u L na začelju /sanitarni čvor/, zatvorenim obijenim prostorom ispod ganjka te vratima pred stubištem. Složena od drvenih planjki na „hrvaški vez“ odignuta od tla na babcima, dvostrešnog krova sa skošenim nad začeljem i poluskošenim krovom nad zabatnim pročeljem, pokrivenog biber crijepom. Ulaz u prizemlje na zabatnom i uzdužnom pročelju, vjerojatno u gospodarske prostore podruma i štale. Smještaj uz rub susjedne parcele, ali u dubini vlastite i u odnosu na stari put uz Kupu. Ukrasni elementi nisu prisutni u oblikovanju niti u detalju. Na okućnici manji opekrom zidani recentni gospodarskih objekt. Građevina nije u funkciji, dijelovi konstrukcije oštećeni, nema recentnih intervencija.

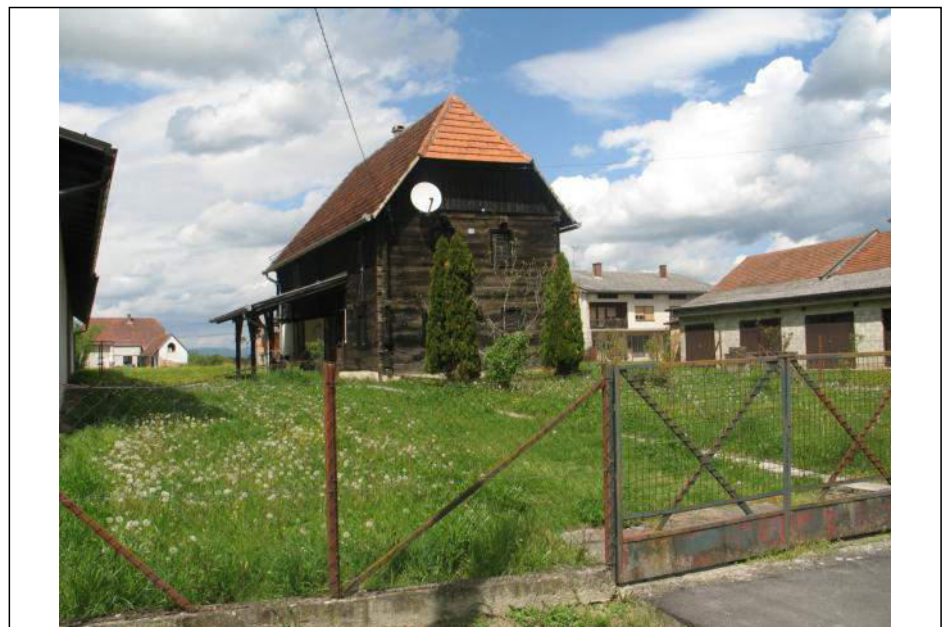
Tradicijska kuća**Oznaka: EG 32****Katastarske čestice:** 89/2**Adresa:** Luka Pokupska, Luka Pokupska 109**Status zaštite (Zkul. broj):** E**Vrsta i klasifikacija kulturnog dobra:** nepokretna pojedinačna – stambene građevine**Opis:****Stanje:** u dobrom stanju - sačuvana spomenička obilježja**Valorizacija:** ambijentalna vrijednost**Postojeće mjere zaštite:**

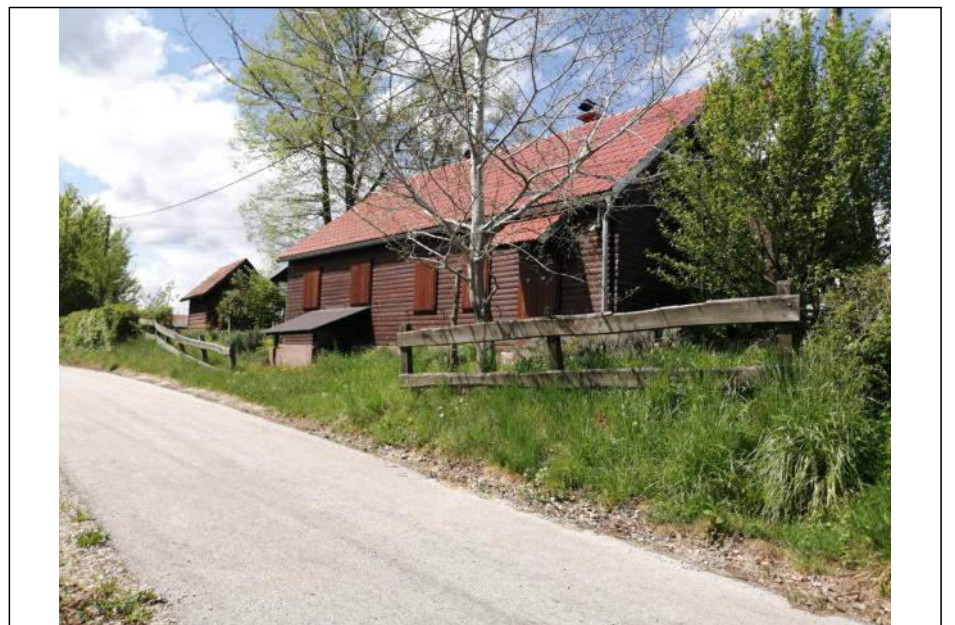
Tradicijska okućnica**Oznaka: EG 33****Katastarske čestice:** 124**Adresa:** Luka Pokupska, Luka Pokupska 126**Status zaštite (Zkul. broj):** E**Vrsta i klasifikacija kulturnog dobra:** nepokretna pojedinačna – stambene građevine**Opis:****Stanje:** devastiran ljudskim utjecajem**Valorizacija:** bez vrijednosti (uklonjeni ili potpuno devastirani objekti)**Postojeće mjere zaštite:**

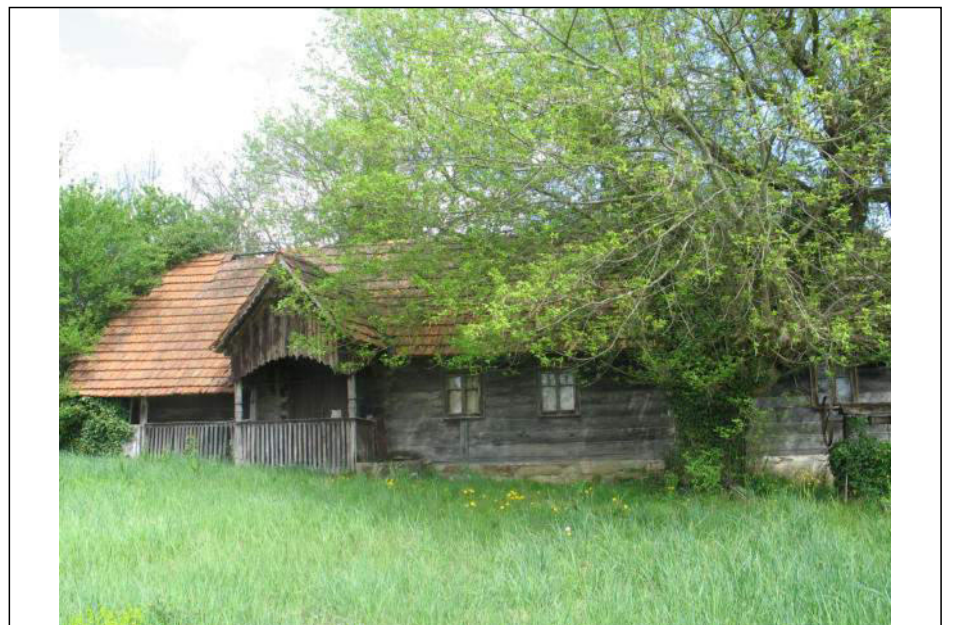
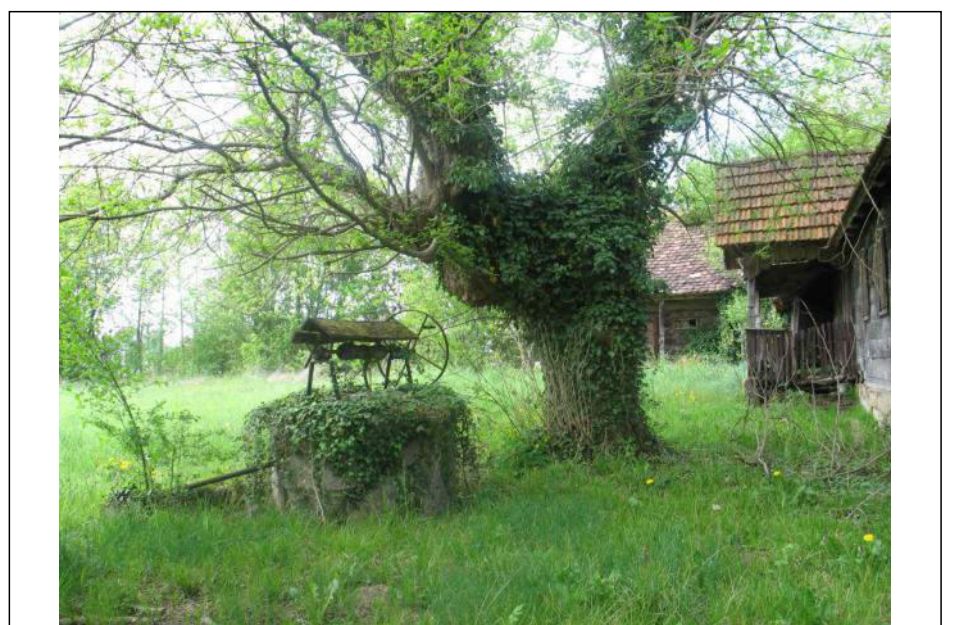
Tradicijska okućnica**Oznaka: EG 35****Katastarske čestice:** 73/4**Adresa:** Mahično, Mahično 32**Status zaštite (Zkul. broj):** E**Vrsta i klasifikacija kulturnog dobra:** nepokretna pojedinačna – stambene građevine**Opis:**

Drvena prizemnica na zidanom polukopanom podrumu, dvostrešnog krova s poluskošenim zabatom pokrivenog biber crijepom. Smještaj uz rub parcele, dulja os kuće prema dvorištu, zabatom prema cesti s otvorom u podrum. Složena od hrastovih planjki na „hrvaški vez“, s natkrivenim ganjkom na uzdužnom pročelju i zabatnom začelju. Prozori izrazito malih dimenzija. Ukrasni elementi u zoni zabata. Na okućnici nekoliko manjih gospodarskih objekata. Građevina nije u funkciji stanovanja, ne održava se. Na parceli u dubini zidani/drveni gospodarski objekt modernije gradnje te nova manja prizemna stambena zgrada. Okućnica ograđena metalnom recentnom ogradom. Jedina sačuvana drvena kuća uz glavnu cestu.

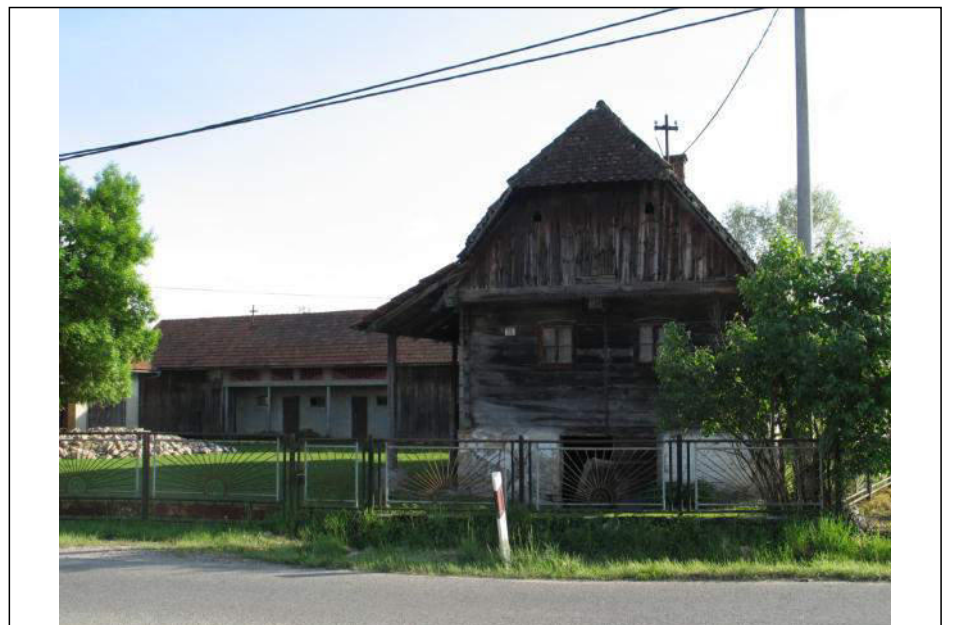
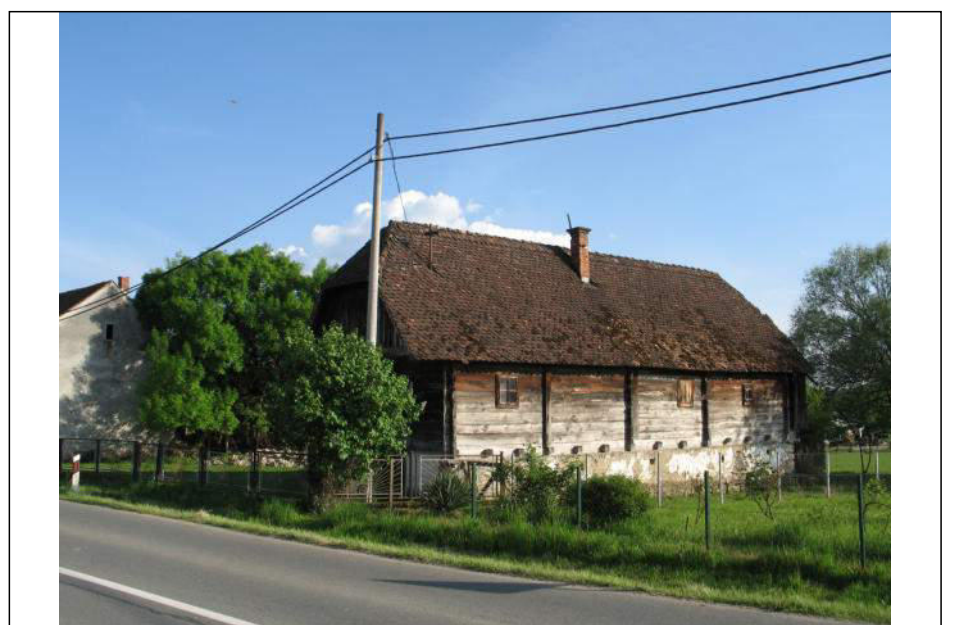
Tradicijska kuća**Oznaka: EG 36****Katastarske čestice:** 1437**Adresa:** Priselci, Gornji Priselci 31**Status zaštite (Zkul. broj):** E**Vrsta i klasifikacija kulturnog dobra:** nepokretna pojedinačna – stambene građevine**Opis:****Stanje:** devastiran prirodnim utjecajem**Valorizacija:** ambijentalna vrijednost**Postojeće mjere zaštite:**

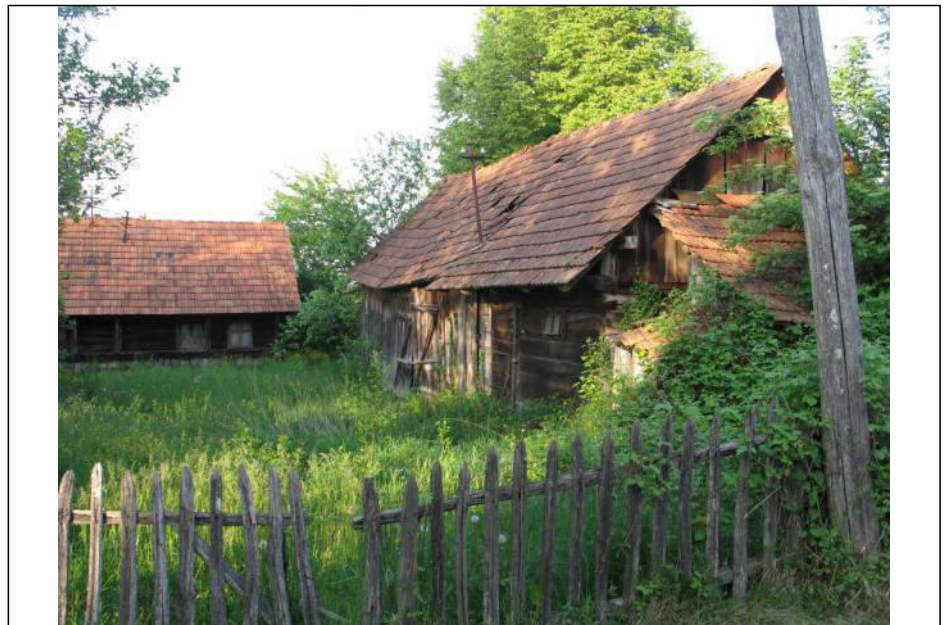
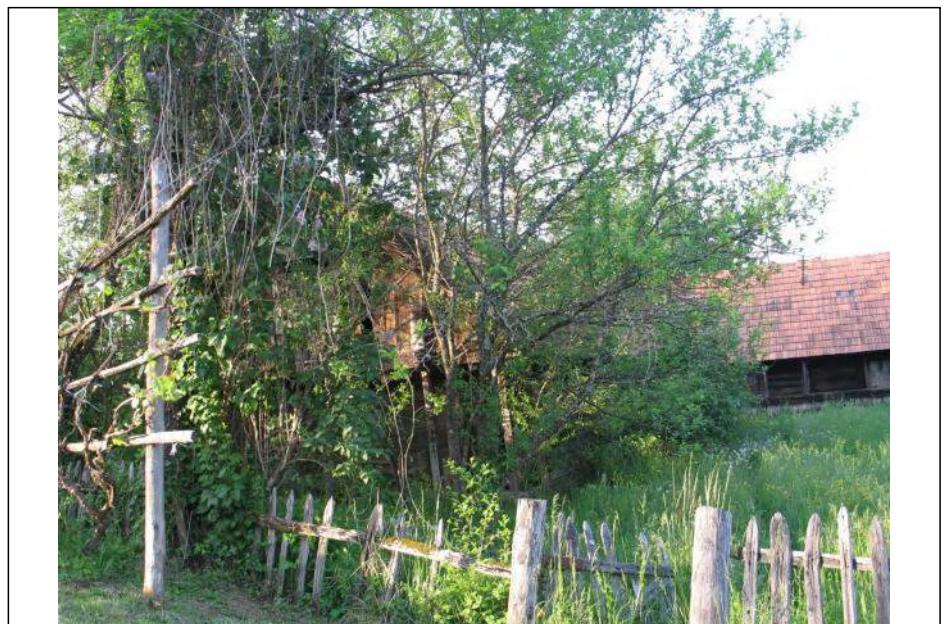
Planinarski dom, Priselci 19**Oznaka: EG 37****Katastarske čestice:** 1289**Adresa:** Priselci, Smukavići, Priselci 19**Status zaštite (Zkul. broj):** E**Vrsta i klasifikacija kulturnog dobra:** nepokretna pojedinačna – stambene građevine**Opis:****Stanje:** potrebno održavanje/intervencija**Valorizacija:** ambijentalna vrijednost**Postojeće mjere zaštite:**

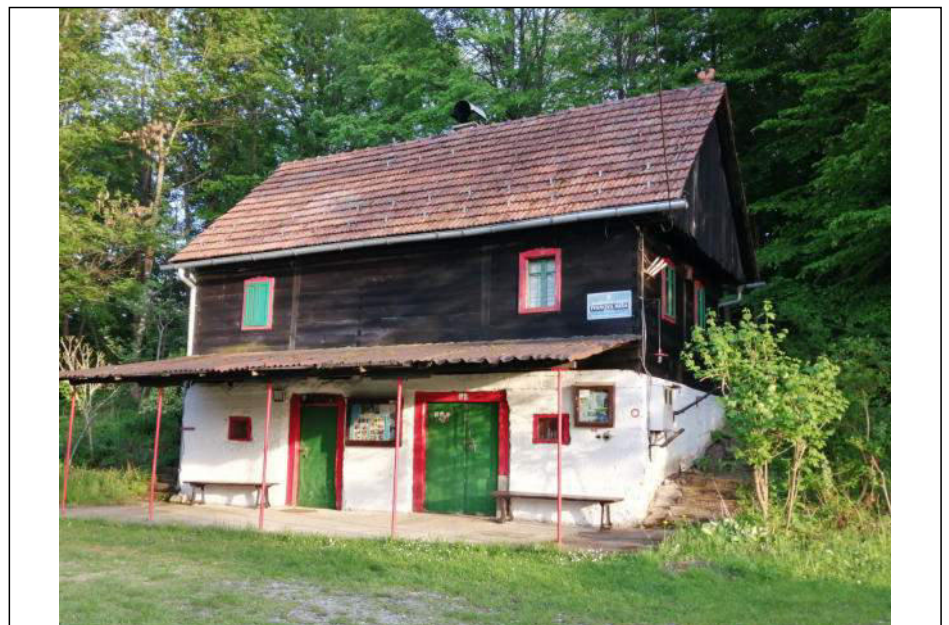
Tradicijska okućnica**Oznaka: EG 38****Katastarske čestice:** 165/2**Adresa:** Rečica, Tečanci, Rečica 55**Status zaštite (Zkul. broj):** E**Vrsta i klasifikacija kulturnog dobra:** nepokretna pojedinačna – stambene građevine**Opis:**

Drvena prizemnica dvostrešnog krova sa skošenim zabatom pokrivenog biber crijepom, ganjkom duž duljeg dvorišnog pročelja i naglašenim kapićem u zoni ulaza. Kapić s dvostrešnim krovicom bogato ukrašen. Ukrasni elementi i u zoni strehe. Kuća složena na podzidu od opeke od hrastovih planjki na „nemški vez“. Smještaj uz rub parcele, zabatom prema cesti. Izvan funkcije, održavana, bez recentnih zahvata. Na okućnici dva manja ruševna gospodarska objekta bez vrijednosti.

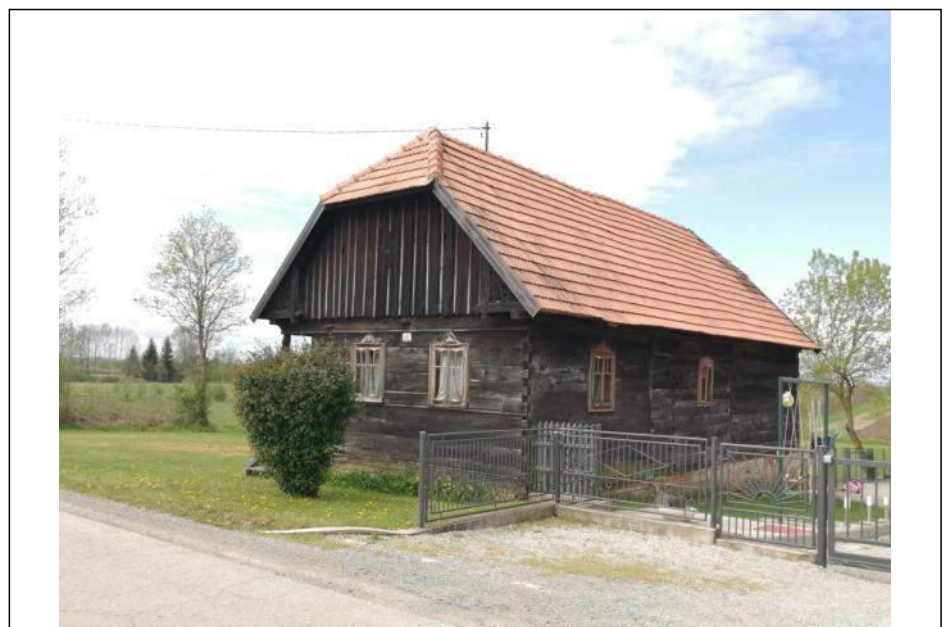
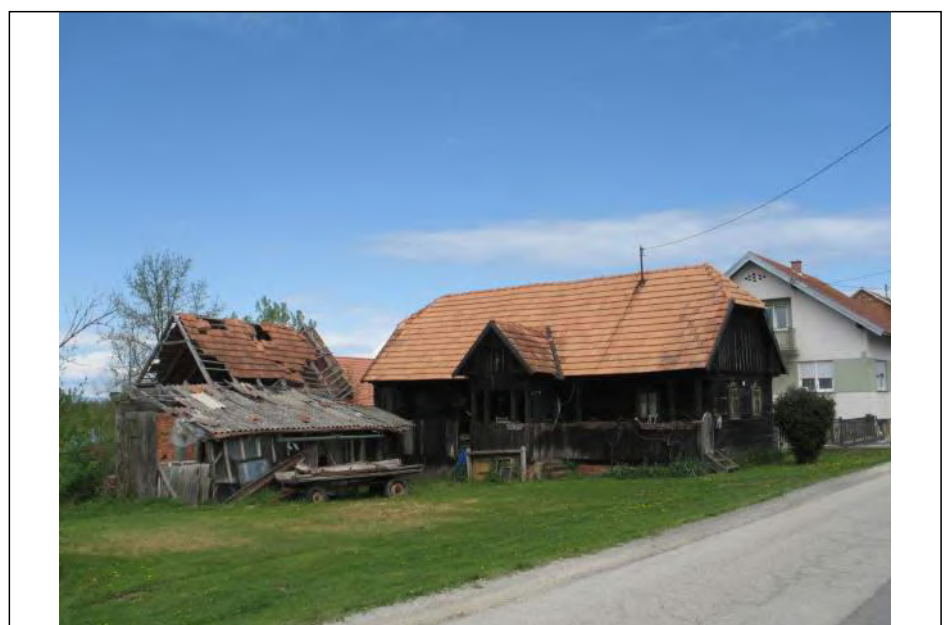
Tradicijska okućnica**Oznaka: EG 40****Katastarske čestice:** 192/2**Adresa:** Rečica, Tečanci, Rečica 66**Status zaštite (Zkul. broj):** E**Vrsta i klasifikacija kulturnog dobra:** nepokretna pojedinačna – stambene građevine**Opis:**

Drvena katnica tipa „čardak“, dvostrešnog krova s poluskošenim zabatom pokrivenog prešanim crijepom. Smještaj uz rub parcele, zabatom prema cesti. Složena na babcima, od hrastovih planjki na „hrvaški vez“, bez ganka, s ulazima na uzdužnom pročelju prema dvorištu i skrivenog stubišta. U prizemlju gospodarski sadržaji, na katu stanovanje. Ukrasni elementi jedino oko prozora i na zabatu. Na okućnici veći drveni sjenik u dubini. Građevina nije u funkciji, ne održava se, kritično oštećenje u sredini zgrade gdje dolazi do značajnog ulegnuća/gubitak statičke stabilnosti/. Bez recentnih intervencija osim prigradnje drvene šupe na začelju. U dvorištu šternja s pumpom bez bunara.

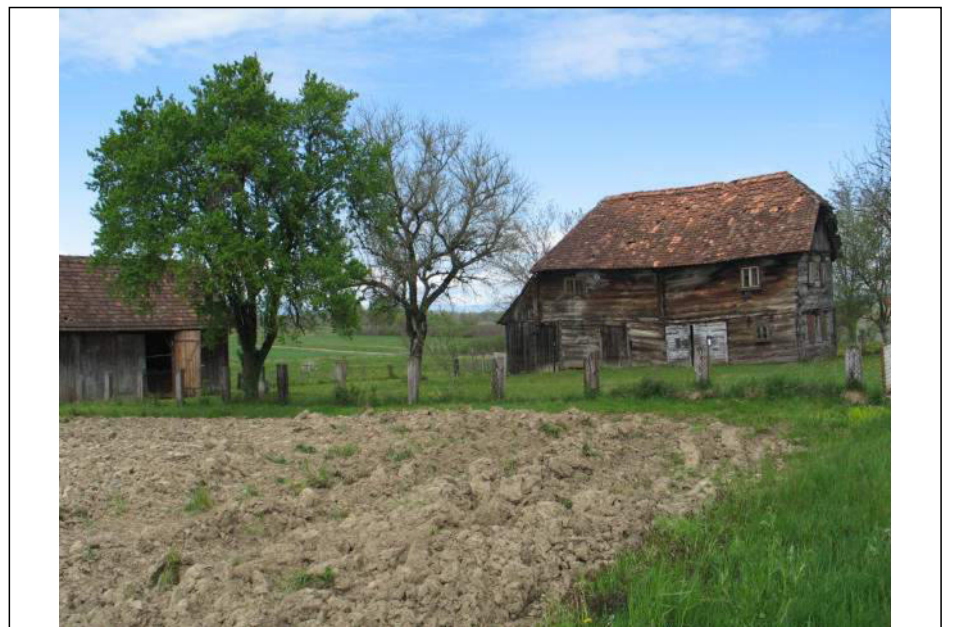
Tradicijska okućnica**Oznaka: EG 41****Katastarske čestice:** 907**Adresa:** Rečica, Tečanci, Rečica 68**Status zaštite (Zkul. broj):** E**Vrsta i klasifikacija kulturnog dobra:** nepokretna pojedinačna – stambene građevine**Opis:****Stanje:** potrebno održavanje/intervencija**Valorizacija:****Postojeće mjere zaštite:**

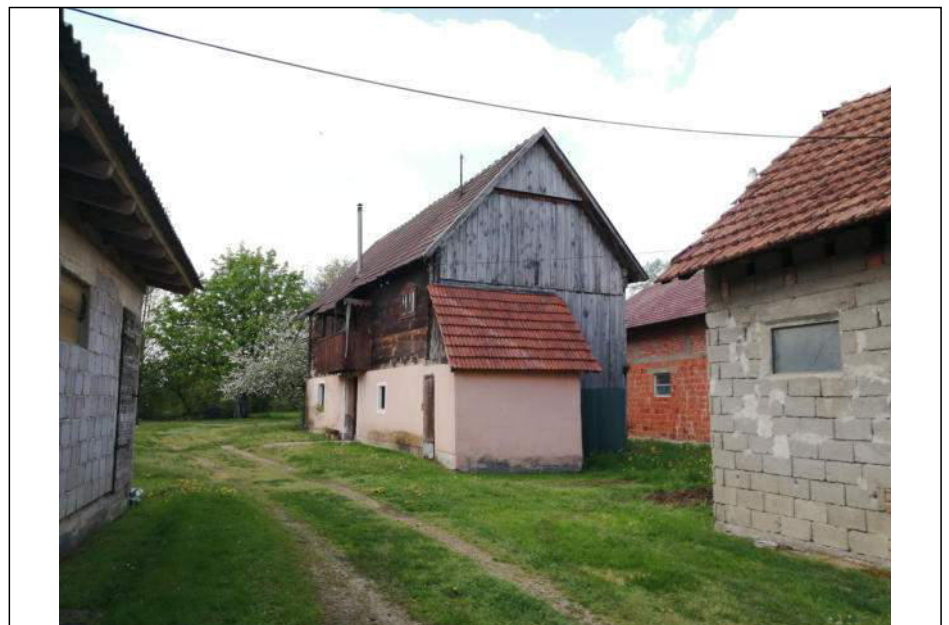
Tradicijska okućnica**Oznaka: EG 44****Katastarske čestice:****Adresa:** Rečica, Donja Rečica, Rečica 128**Status zaštite (Zkul. broj):** E**Vrsta i klasifikacija kulturnog dobra:** nepokretna pojedinačna – stambene građevine**Opis:****Stanje:** potrebno održavanje/intervencija**Valorizacija:****Postojeće mjere zaštite:**

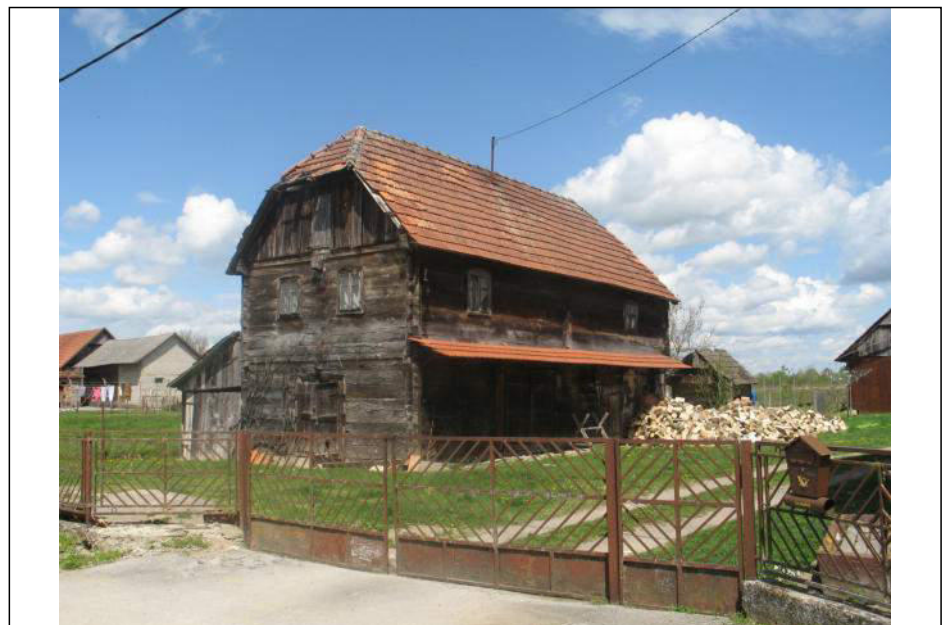
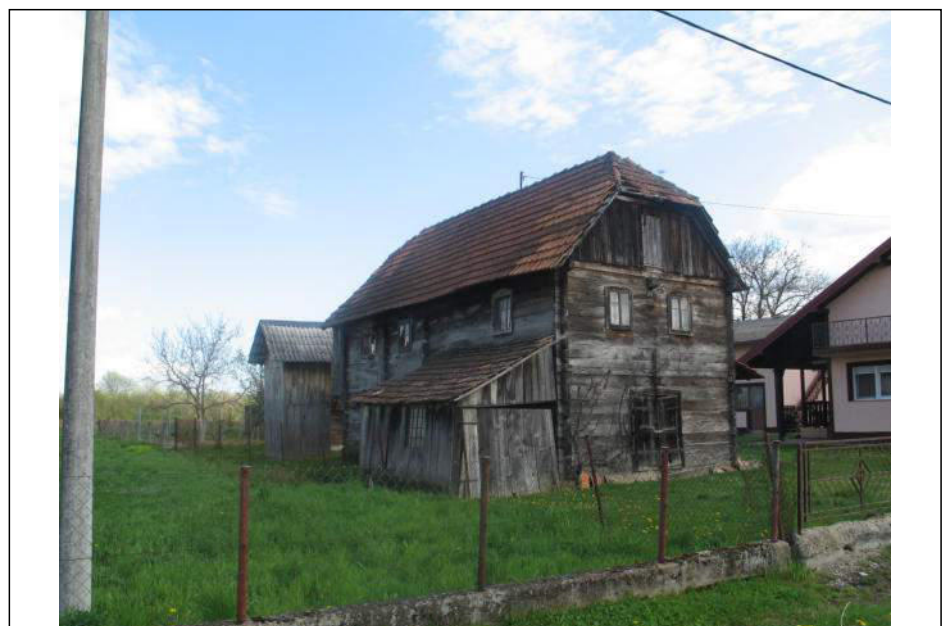
Tradicijska okućnica**Oznaka: EG 50****Katastarske čestice:** 647**Adresa:** Šišljavić, Kapučinski kraj, Šišljavić 3**Status zaštite (Zkul. broj):** E**Vrsta i klasifikacija kulturnog dobra:** nepokretna pojedinačna – stambene građevine**Opis:**

Drvena katnica tipa „čardak“, visokog dvostrešnog krova s poluskošenim na jednom i skošenim na drugom zabatnom pročelju, pokrivenog biber crijepom. Smještaj uz rub parcele, uzdužnim pročeljem prema cesti. Složena na babcima, od hrastovih planjki na „hrvaški vez“, bez ganka, s ulazom u kuću na stražnjoj strani i s drvenom nadstrešnicom nad ulazom. U prizemlju gospodarski sadržaji, na katu stanovanje. Ukrasni elementi na ulaznim vratima, oko prozora i na zabatu. Recentni zahvati – na uličnom i bočnom pročelju u visini prizemlja prigradeni montažni dio s kosim krovom od prešanog crijepa i obijen daskama kao proširenje prizemnih prostora za smještaj drva. Na dvorišnoj strani uz drvenu nadstrešnicu ulaza u kuću prigraden prizemni zidani aneks od bijele fasadne opeke /sanitarni čvor/. Na dijelu kuće sačuvani izvorni prozori i ulazna vrata a dio zamijenjen novima u istom otvoru, kao jednokrlni bez šprljaka. Na okućnici veći drveni sjenik u dubini parcele, bočno drvena/zidana pomoćna zgrada /nekad štala/ te dva veća drvena svinjca izvorne građe i oblika. Građevina je u funkciji, održava se. Okućnica prostrana s velikim dvorištem, nije ograđena.

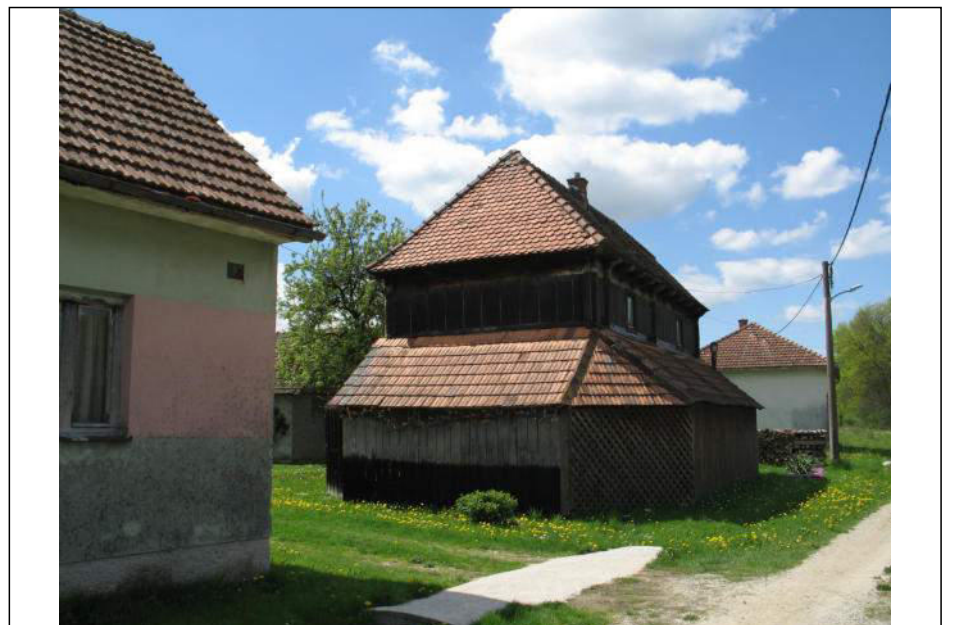
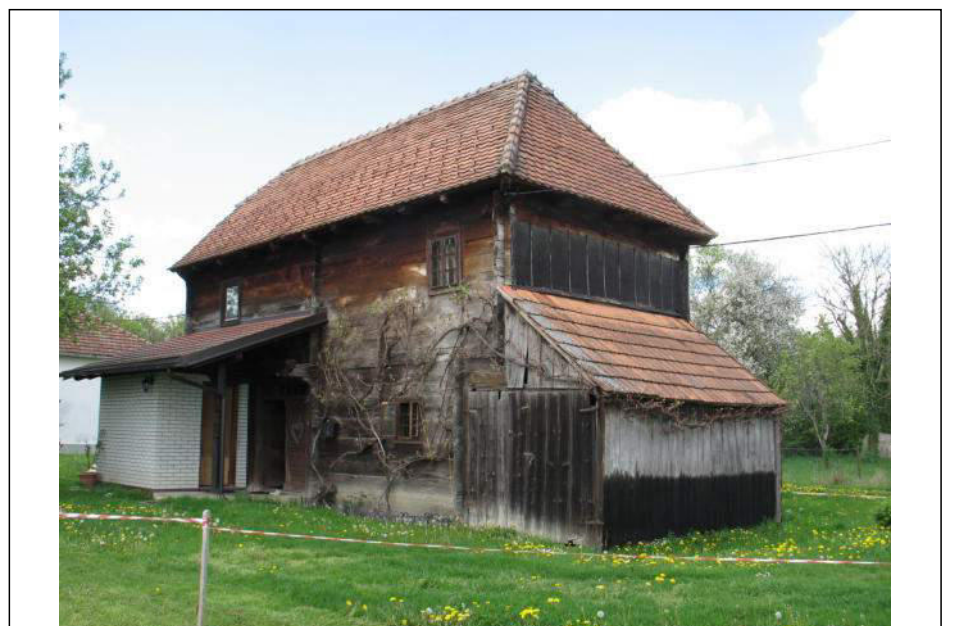
Tradicijska kuća**Oznaka: EG 51****Katastarske čestice:** 522/1, 522/2, 522/3, 522/4, 522/5, 597/4, 598, 599, 600/1, 600/2, 600/3, 600/4, 600/8, 601/4, 601/5, 601/6, 601/7, 601/8**Adresa:** Šišljavić, Šišljavić, Šišljavić bb**Status zaštite (Zkul. broj):** E**Vrsta i klasifikacija kulturnog dobra:** nepokretna pojedinačna – stambene građevine**Opis:****Stanje:** potrebno održavanje/intervencija**Valorizacija:****Postojeće mjere zaštite:**

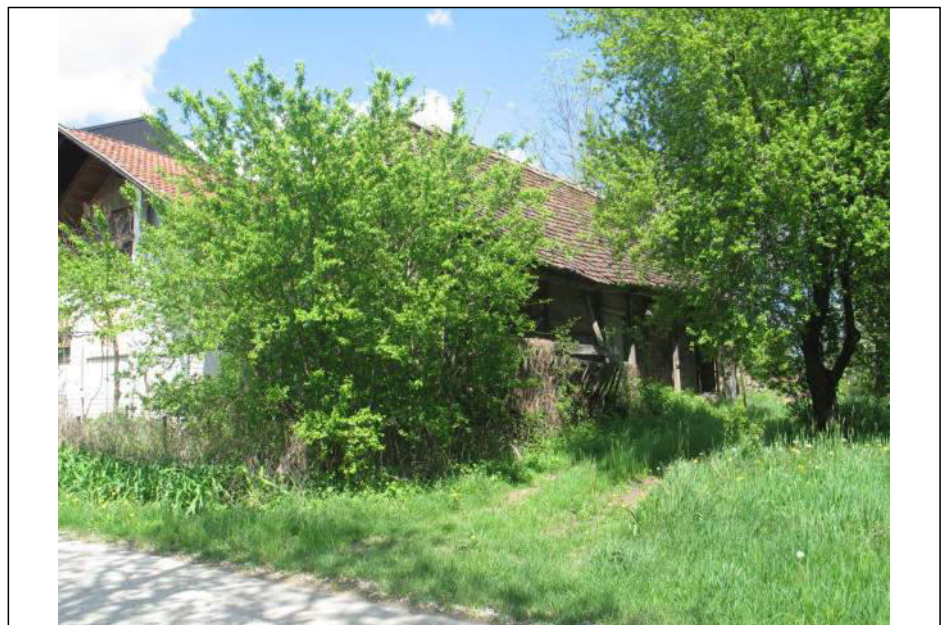
Tradicijska okućnica**Oznaka: EG 54****Katastarske čestice:** 28**Adresa:** Šišljavić, Šišljavić, Šišljavić 168**Status zaštite (Zkul. broj):** E**Vrsta i klasifikacija kulturnog dobra:** nepokretna pojedinačna – stambene građevine**Opis:****Stanje:** potrebno održavanje/intervencija**Valorizacija:** ambijentalna vrijednost**Postojeće mjere zaštite:**

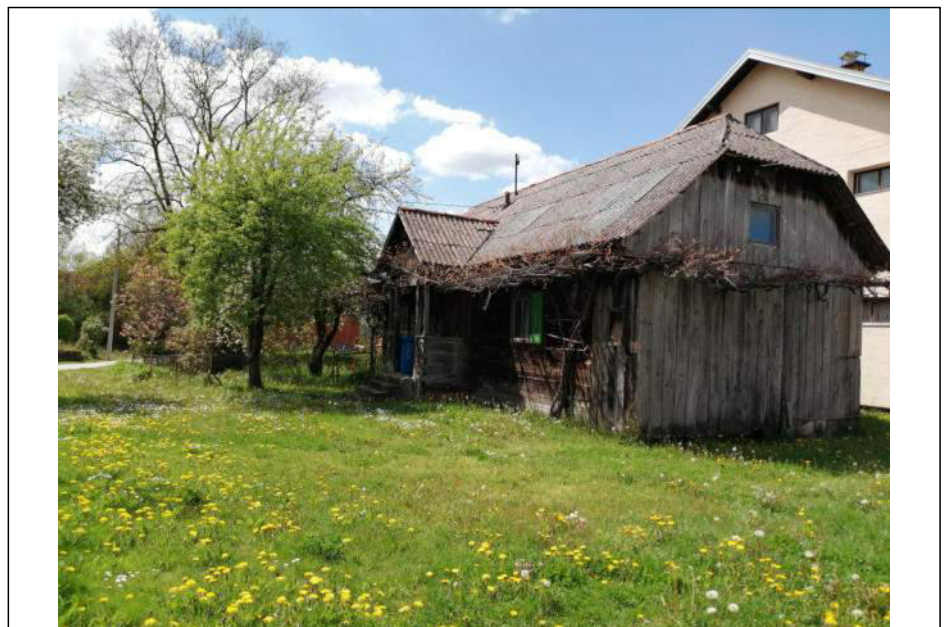
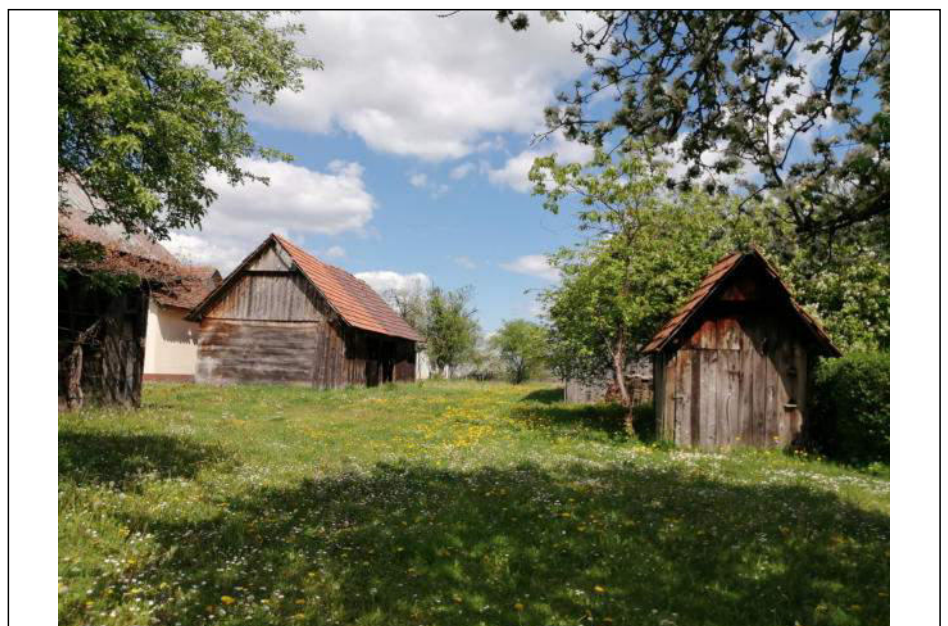
Tradicijska kuća**Oznaka: EG 57****Katastarske čestice:****Adresa:** Šišljavić, Mikički kraj, Šišljavić 216**Status zaštite (Zkul. broj):** E**Vrsta i klasifikacija kulturnog dobra:** nepokretna pojedinačna – stambene građevine**Opis:****Stanje:** potrebno održavanje/intervencija**Valorizacija:** ambijentalna vrijednost**Postojeće mjere zaštite:**
