KONZERVATORSKA STUDIJA Grada Karlovca

Revizija konzervatorskih podloga za potrebe izrade IV. izmjena
i dopuna Prostornog plana uređenja Grada Karlovca i IV.
Izmjena i dopuna Generalnog urbanističkog plana grada
Karlovca

- KATALOG -

URBING d.o.o. za poslove prostornog uređenja i zaštite okoliša, Zagreb

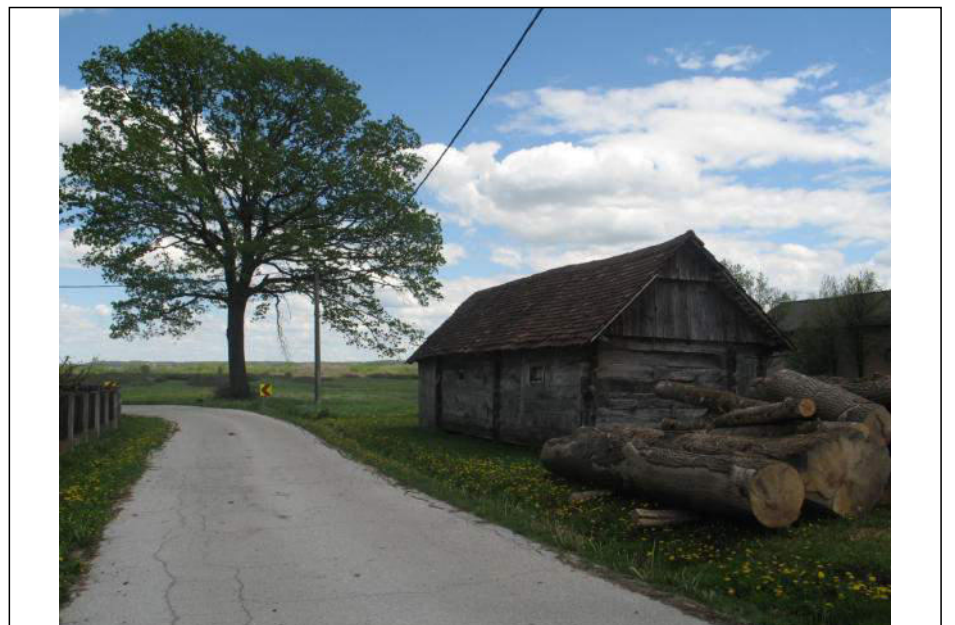
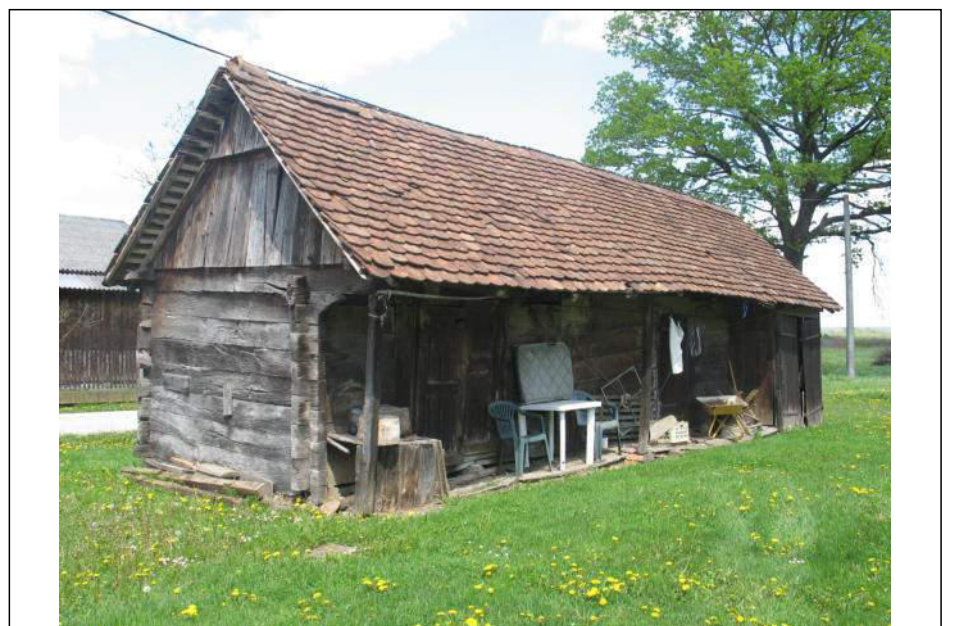
Tradicijska kuća**Oznaka: EG 58****Katastarske čestice:** 1736**Adresa:** Šišljavić, Mikički kraj, Šišljavić 235**Status zaštite (Zkul. broj):** E**Vrsta i klasifikacija kulturnog dobra:** nepokretna pojedinačna – stambene građevine**Opis:****Stanje:** potrebno održavanje/intervencija**Valorizacija:** ambijentalna vrijednost**Postojeće mjere zaštite:**

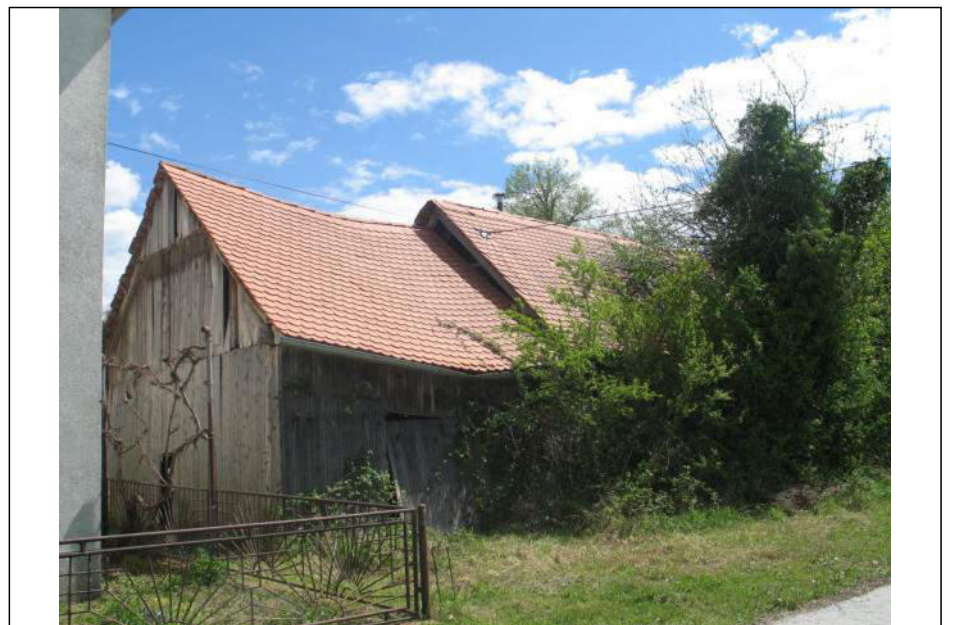
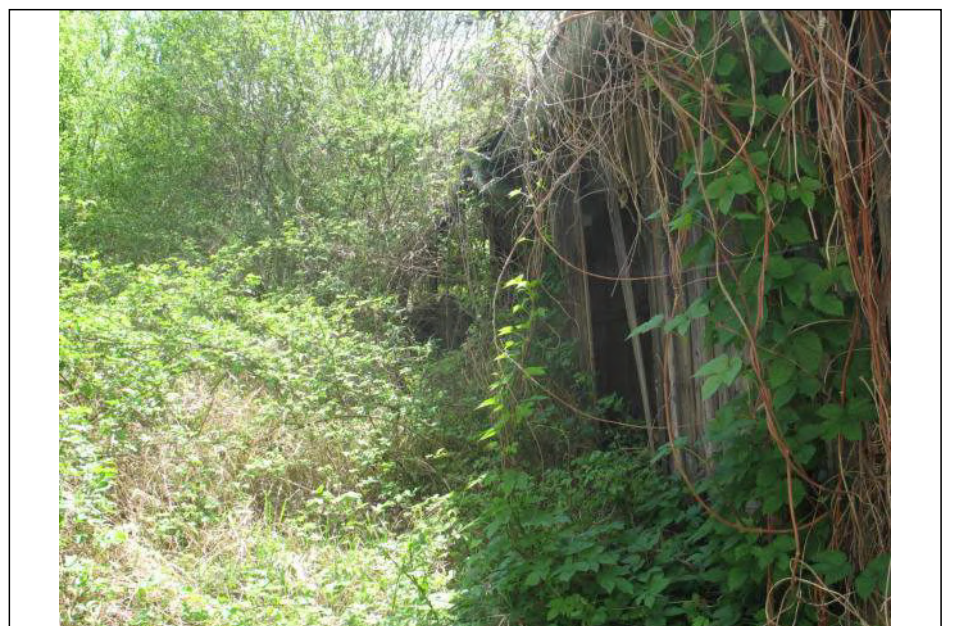
Tradicijska kuća**Oznaka: EG 60****Katastarske čestice:****Adresa:** Šišljavić, Mikički kraj, Šišljavić 261**Status zaštite (Zkul. broj):** E**Vrsta i klasifikacija kulturnog dobra:** nepokretna pojedinačna – stambene građevine**Opis:**

Drvena katnica tipa „čardak“, visokog dvostrešnog krova s poluskošenim na jednom i skošenim na drugom zabatnom pročelju, pokrivenog biber crijepom. Smještaj u sredini parcele, uzdužnim pročeljem prema cesti. Složena na betonskim babcima, od hrastovih planjki na „hrvaški vez“, bez ganjka, s ulazom u kuću na prednjem pročelju bez nadstrešnice nad ulazom. U prizemlju gospodarski sadržaji, na katu stanovanje. Ukrasni elementi na ulaznim vratima, oko prozora i na zabatu. Sačuvani svi izvorni detalji i konstrukcija bez recentnih zahvata. Građevina nije u funkciji, ne održava se, drvene stijene bočno i na začelju priručno zaštićene ljepenkama. Okućnica prostrana s velikim dvorištem, nije ograđena, kuća jedina građevina na parceli. Jedina sačuvana tog tipa u tom dijelu naselja.

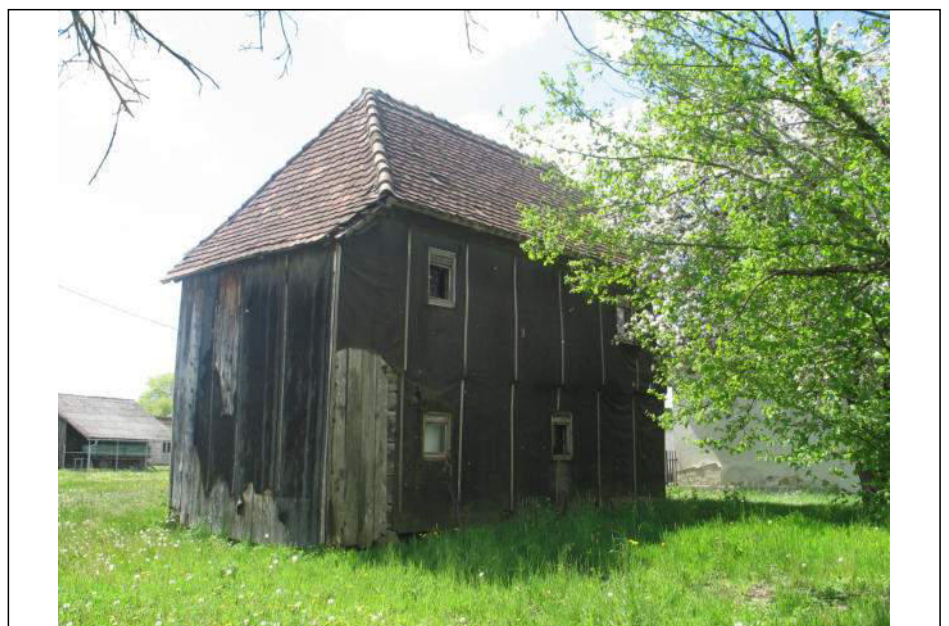
Tradicijska okućnica**Oznaka: EG 61****Katastarske čestice:** 3686/1**Adresa:** Udbinja, Cikuše, Udbinja 38**Status zaštite (Zkul. broj):** E**Vrsta i klasifikacija kulturnog dobra:** nepokretna pojedinačna – stambene građevine**Opis:**

Kanatno drvena/zidana prizemnica dvostrešnog poluskošenog krova pokrivenog biber crijepom, bez ganjka. Drvena nosiva konstrukcija stupova, greda i kosnika djelomično ispunjena drvenim planjkama a dijelom punom opekrom, neožbukana-gospodarski dio/štala/. Stambeni dio zidan opekrom i ožbukana vapnenom žbukom na drvenom pruću. Bez dekorativnih elemenata, stolarija dijelom sačuvana. Smještan u sredini parcele, na prostranoj okućnici, zabatom prema putu, na uzdužnom pročelju prema dvorištu ulaz u kuću i štalu, u dvorištu bunar i drvena komorica uz rub parcele. Komorica od drvenih planjki na „nemški vez“ s dvostrešnim krovom pokrivenim biber crijepom. Iza kuće gospodarsko dvorište s drvenim sjenikom dvostrešnog krovništva pokrivenog biber crijepom i drveni svinjac. Građevine izvan funkcije, kuća i svinjac u lošem stanju, nema recentnih intervencija. Pristup parceli nije vidljiv i sama parcela zapuštena. Okućnica otvorenog tipa, sa složenom organizacijom prostora i funkcija i direktno povezana s voćnjacima i njivama uz parcelu.

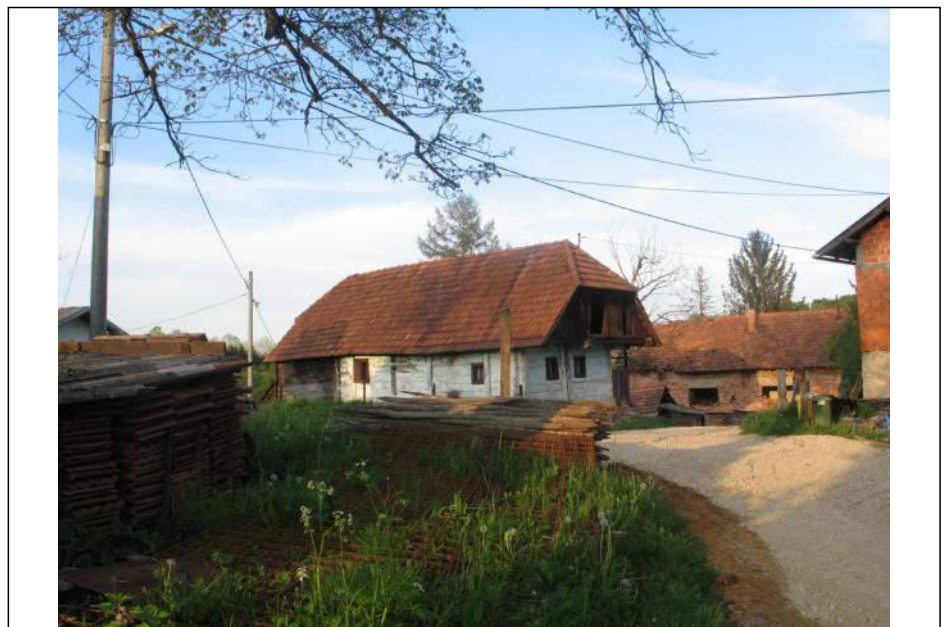
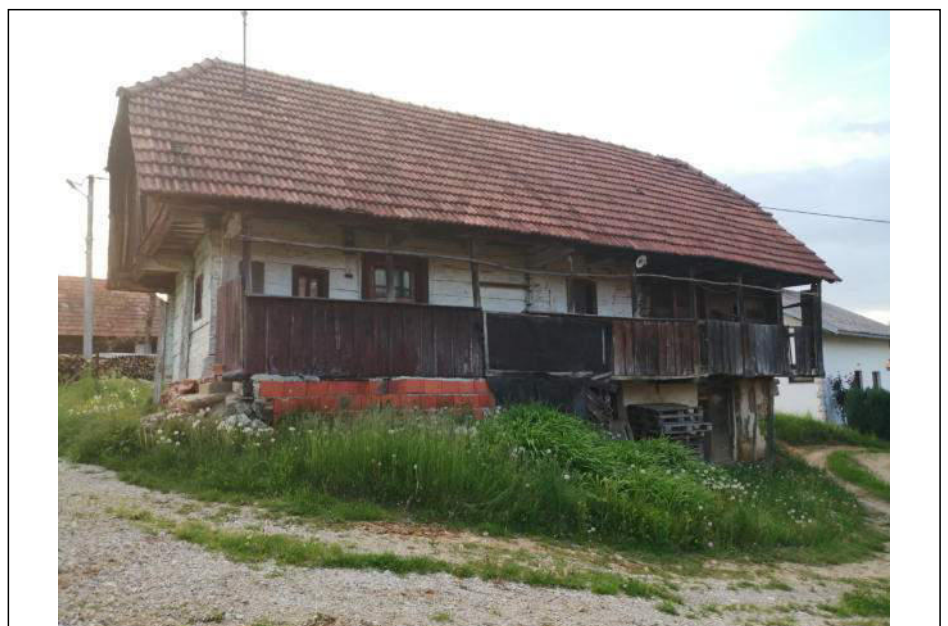
Tradicijska okućnica**Oznaka: EG 63****Katastarske čestice:****Adresa:** Zadobarje, Fanjki, Zadobarje 89**Status zaštite (Zkul. broj):** E**Vrsta i klasifikacija kulturnog dobra:** nepokretna pojedinačna – stambene građevine**Opis:**

Drvena prizemnica na kamenom podrumu s natkrivenim ganjkom na dvije strane, dvostrešnog poluskošenog krova na oba zabata pokrivenog biber crijepom. Složena od hrastovih planjki na „hrvaški vez“, obijeljena. Smještaj uz rub parcele i uz put, podrum poluukopan s direktnim ulazom s puta, dulja os kuće paralelna s putom. Ulaz u kuću preko ganjka na uzdužnom pročelju. Dekorativni elementi u zoni stupova ganjka i obrade završetaka potkrovnih greda. Na okućnici nema gospodarskih objekata. Građevina je izvan funkcije, ne održava se, nema recentnih intervencija. Značajna za ulaznu vizuru u zaselak u kojem su ostale kuće značajno izgubile svojstva recentnim intervencijama.

(4) Evidentirane etnološke građevine (SZ = E) koje se nalaze u dobrom stanju potrebno je primjereno održavati. Sanaciju oštećenih i rekonstrukciju uništenih elemenata moguće je provoditi prema tradicijskim oblicima prikladnim materijalima i tehnikama izrade, koje nisu u sukobu sa izvornikom. Prije izvođenja planiranog zahvata potrebno je provesti nužna istraživanja za provođenje istog. Projektna dokumentacija između ostalog, treba sadržavati i snimku postojećeg stanja za predmetni zahvat.“

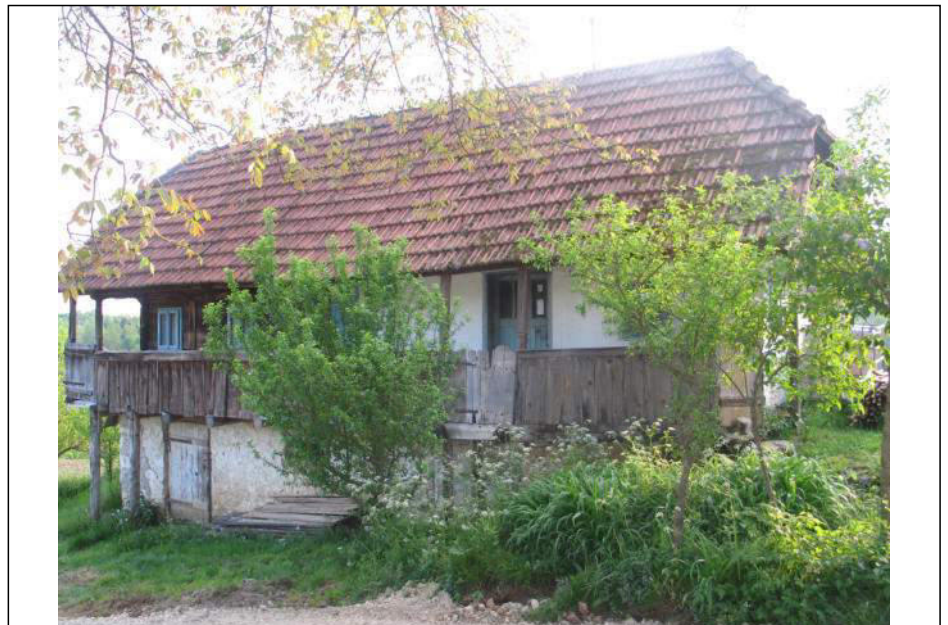
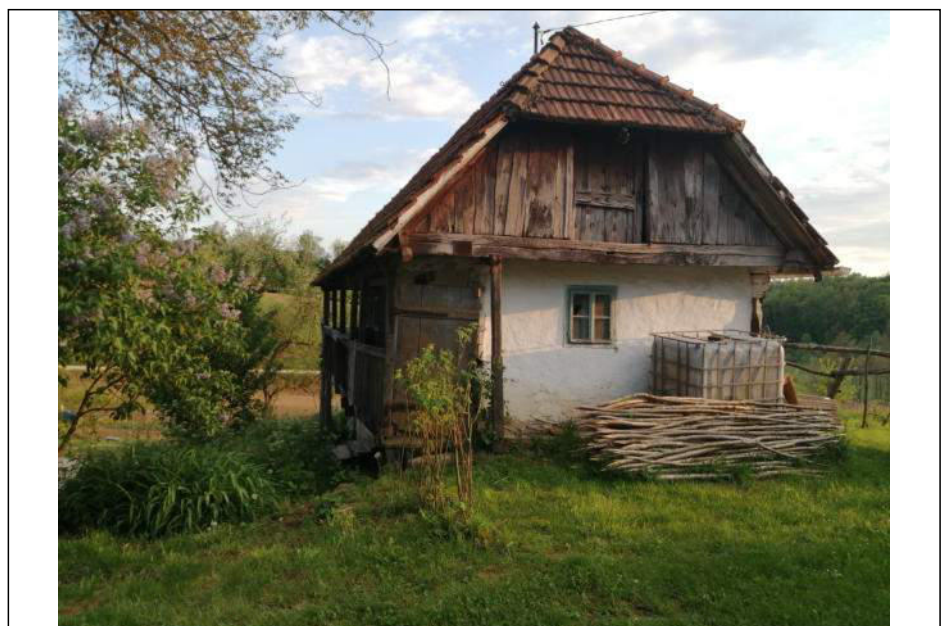
Tradicijska okućnica**Oznaka: EG 64****Katastarske čestice:****Adresa:** Zadobarje, Fanjki, Zadobarje 92**Status zaštite (Zkul. broj):** E**Vrsta i klasifikacija kulturnog dobra:** nepokretna pojedinačna – stambene građevine**Opis:****Stanje:** potrebno održavanje/intervencija**Valorizacija:** ambijentalna vrijednost**Postojeće mjere zaštite:**

(4) Evidentirane etnološke građevine (SZ = E) koje se nalaze u dobrom stanju potrebno je primjereno održavati. Sanaciju oštećenih i rekonstrukciju uništenih elemenata moguće je provoditi prema tradicijskim oblicima prikladnim materijalima i tehnikama izrade, koje nisu u sukobu sa izvornikom. Prije izvođenja planiranog zahvata potrebno je provesti nužna istraživanja za provođenje istog. Projektna dokumentacija između ostalog, treba sadržavati i snimku postojećeg stanja za predmetni zahvat.“

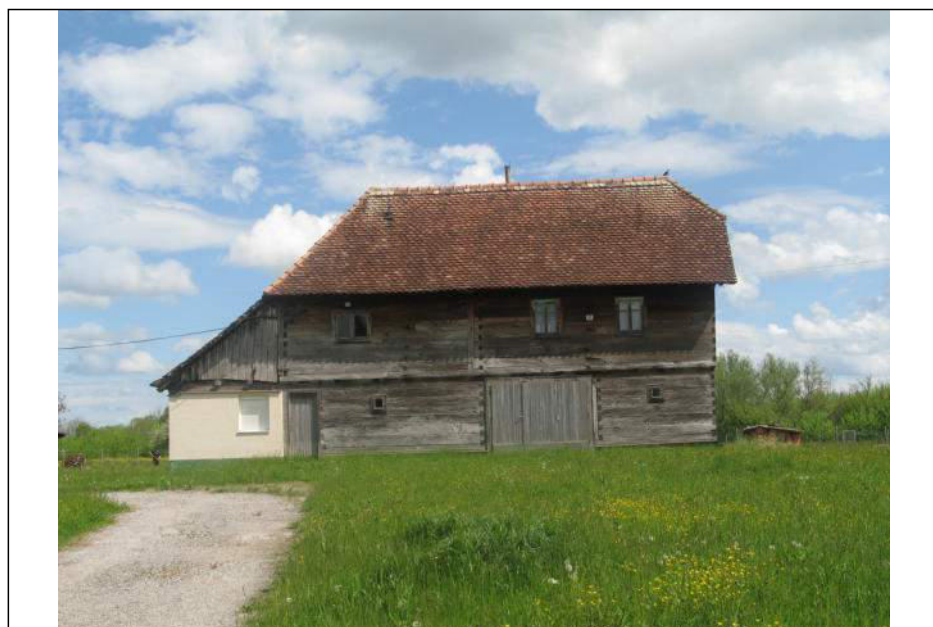
Tradicijska kuća**Oznaka: EG 65****Katastarske čestice:****Adresa:** Zamršje, Zamršje 36**Status zaštite (Zkul. broj):** E**Vrsta i klasifikacija kulturnog dobra:** nepokretna pojedinačna – stambene građevine**Opis:****Stanje:** potrebno održavanje/intervencija**Valorizacija:** ambijentalna vrijednost**Postojeće mjere zaštite:**

(4) Evidentirane etnološke građevine (SZ = E) koje se nalaze u dobrom stanju potrebno je primjereno održavati. Sanaciju oštećenih i rekonstrukciju uništenih elemenata moguće je provoditi prema tradicijskim oblicima prikladnim materijalima i tehnikama izrade, koje nisu u sukobu sa izvornikom. Prije izvođenja planiranog zahvata potrebno je provesti nužna istraživanja za provođenje istog. Projektna dokumentacija između ostalog, treba sadržavati i snimku postojećeg stanja za predmetni zahvat.“

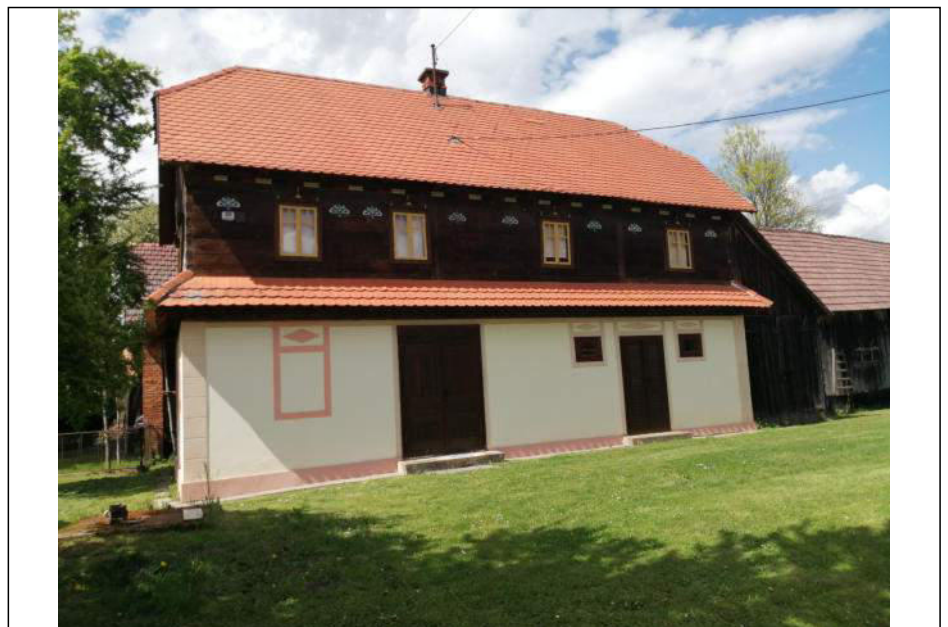
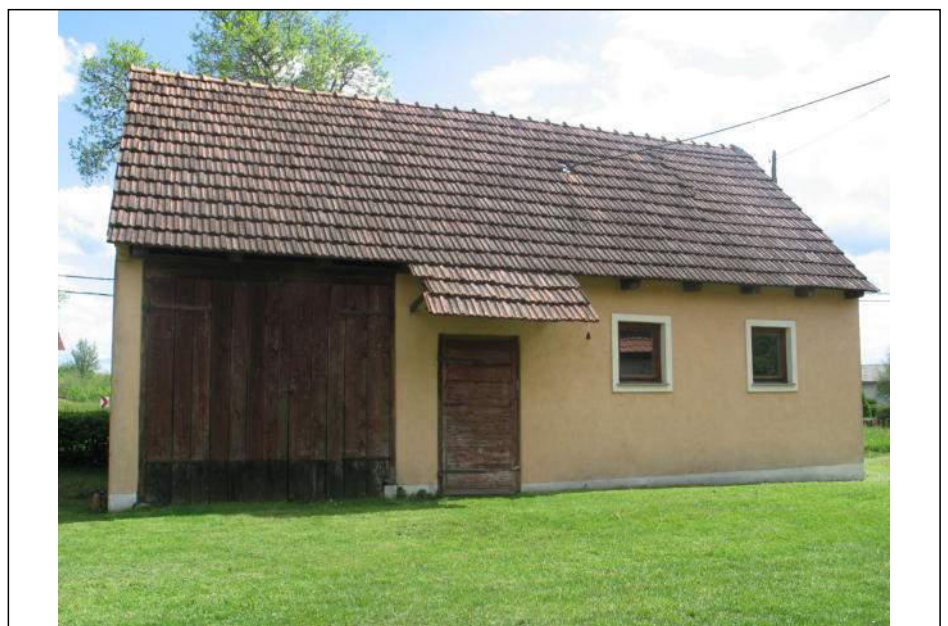
Tradicijska okućnica**Oznaka: EG 66****Katastarske čestice:** 1533/1, 1533/2, 1533/4**Adresa:** Zamršje, Zamršje 40**Status zaštite (Zkul. broj):** E**Vrsta i klasifikacija kulturnog dobra:** nepokretna pojedinačna – stambene građevine**Opis:**

Katnica zidanog i žbukanog prizemlja i drvenog kata od hrastovih planjki na „nemški vez“, dvostrešnog poluskošenog krova pokrivenog biber crijepom. Prizemlje dodatno natkriveno drvenom plitkom nadstrešnicom duž dva pročelja i pokriveno biber crijepom. Smještaj uz rub i u dubini parcele, dulja os kuće paralelna s rubom parcele, ulaz na uzdužnom pročelju iz prostranog dvorišta. Ukrasni elementi oslikavanja na drvenim planjkama kata, te u žbukanim detaljima u zoni prozora i na uglovima prizemlja. Na okućnici nekoliko gospodarskih objekata. Drveni sjenik s dvostrešnim krovom pokriven biber crijepom u potezu s kućom, uz drugi rub parcele zidana prizemnica, u dubini parcele drvena gospodarska zgrada. Okućnica je ograđena zelenom živicom autohtonih vrsta. Sve u građevine obnovljene, ali za povremeno stanovanje.

(4) Evidentirane etnološke građevine (SZ = E) koje se nalaze u dobrom stanju potrebno je primjereno održavati. Sanaciju oštećenih i rekonstrukciju uništenih elemenata moguće je provoditi prema tradicijskim oblicima prikladnim materijalima i tehnikama izrade, koje nisu u sukobu sa izvornikom. Prije izvođenja planiranog zahvata potrebno je provesti nužna istraživanja za provođenje istog. Projektna dokumentacija između ostalog, treba sadržavati i snimku postojećeg stanja za predmetni zahvat.“

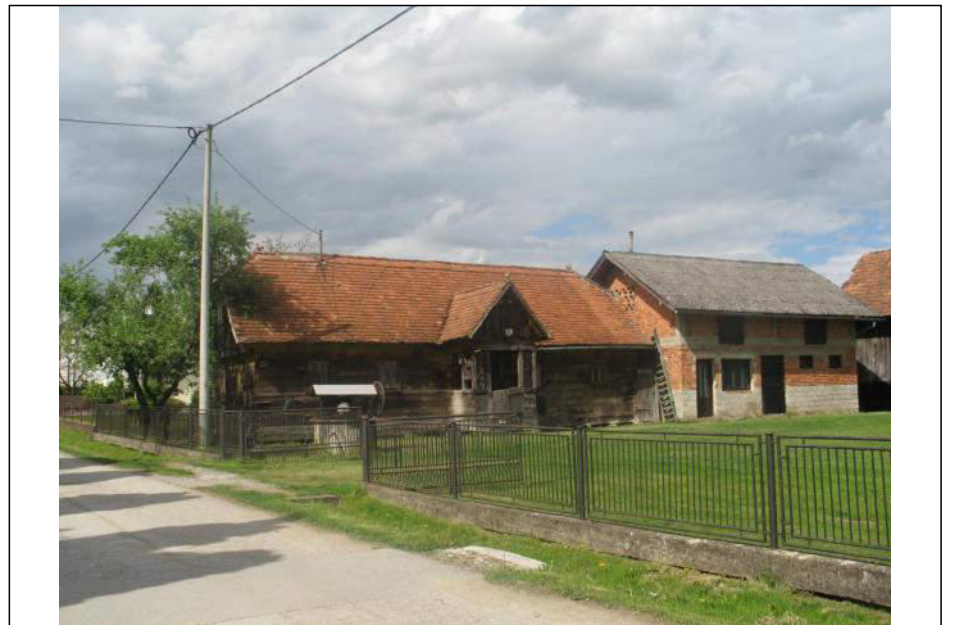
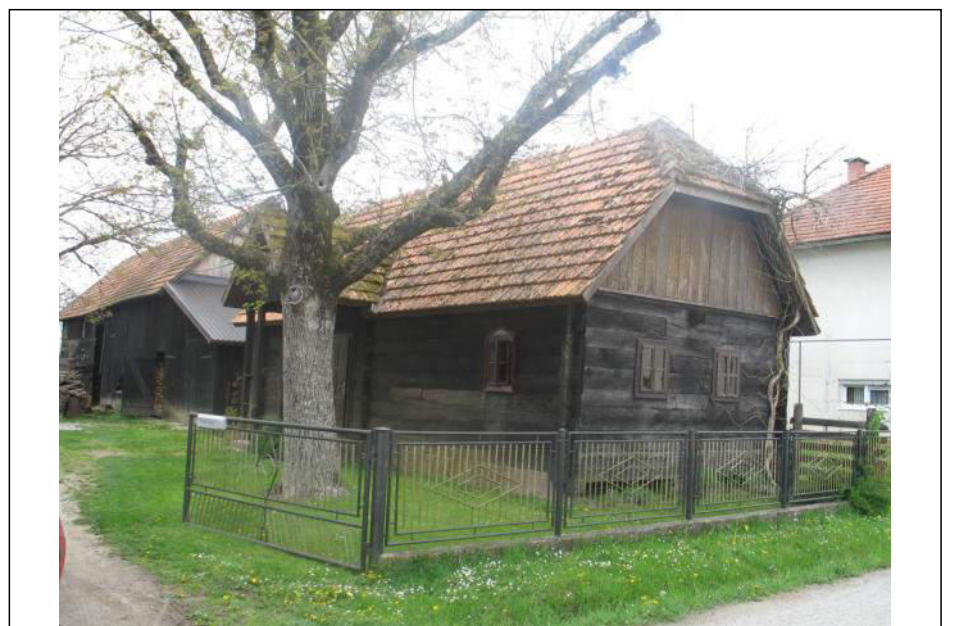
Tradicijska kuća**Oznaka: EG 67****Katastarske čestice:****Adresa:** Zamršje, Zamršje 58A**Status zaštite (Zkul. broj):** E**Vrsta i klasifikacija kulturnog dobra:** nepokretna pojedinačna – stambene građevine**Opis:****Stanje:** potrebno održavanje/intervencija**Valorizacija:** ambijentalna vrijednost**Postojeće mjere zaštite:**

(4) Evidentirane etnološke građevine (SZ = E) koje se nalaze u dobrom stanju potrebno je primjereno održavati. Sanaciju oštećenih i rekonstrukciju uništenih elemenata moguće je provoditi prema tradicijskim oblicima prikladnim materijalima i tehnikama izrade, koje nisu u sukobu sa izvornikom. Prije izvođenja planiranog zahvata potrebno je provesti nužna istraživanja za provođenje istog. Projektna dokumentacija između ostalog, treba sadržavati i snimku postojećeg stanja za predmetni zahvat.“

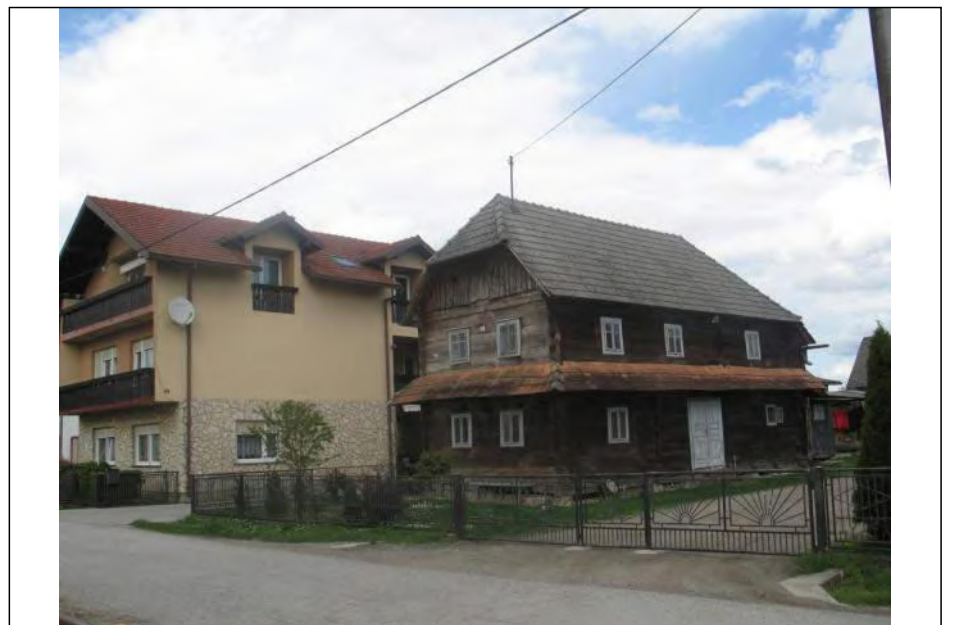
Tradicijska okućnica**Oznaka: EG 69****Katastarske čestice:** 2275/2**Adresa:** Zamršje, Varoški kraj, Zamršje 73**Status zaštite (Zkul. broj):** E**Vrsta i klasifikacija kulturnog dobra:** nepokretna pojedinačna – stambene građevine**Opis:**

Drvena katnica tipa čardaka trostrešnog krova sa poluškošenim zabatom na pročelju i skošenog krova pokrivenog biber crijepom. Složena na betonskim babcima od hrastovih planjki na „hrvaški vez“, bez ganjka. Smještaj uz rub parcele, zabatom orijentirana prema cesti. U sredini prizemlja dvokrilna ulazna vrata na oba uzdužna pročelja. Ukrasni elementi na zabatu i oko prozora.

Autohtona kuća bez recentnih zahvata osim dodatnih vrata u prizemlju. Zajedno sa pripadajućom parcelom pripojena je susjednoj zidanoj kući kao pomoćna zgrada, jedina sačuvana u tom zaselku Varoški kraj.

(4) Evidentirane etnološke građevine (SZ = E) koje se nalaze u dobrom stanju potrebno je primjereno održavati. Sanaciju oštećenih i rekonstrukciju uništenih elemenata moguće je provoditi prema tradicijskim oblicima prikladnim materijalima i tehnikama izrade, koje nisu u sukobu sa izvornikom. Prije izvođenja planiranog zahvata potrebno je provesti nužna istraživanja za provođenje istog. Projektna dokumentacija između ostalog, treba sadržavati i snimku postojećeg stanja za predmetni zahvat.“

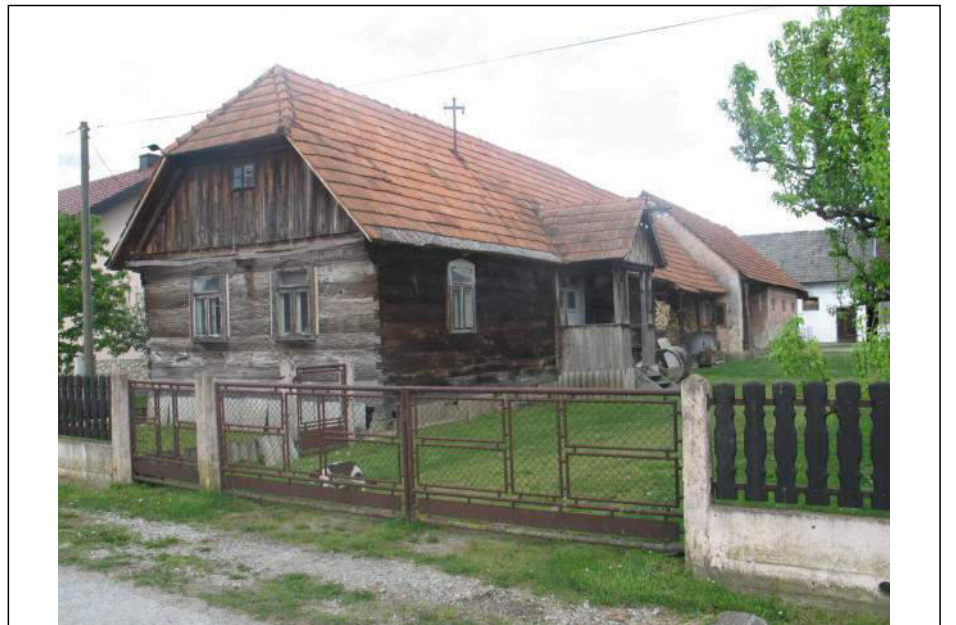
Tradicijska okućnica**Oznaka: EG 70****Katastarske čestice:** 2280/1**Adresa:** Zamršje, Zamršje, Zamršje 76**Status zaštite (Zkul. broj):** E**Vrsta i klasifikacija kulturnog dobra:** nepokretna pojedinačna – stambene građevine**Opis:**

Drvena izrazito izdužena prizemnica s natkrivenim ganjkom u dijelu uzdužnog dvorišnog pročelja, s natkrivenim ulaznim trijemom, dvostrešnog krova sa skošenim zabatom pokrivenog biber crijepom. Smještaj uz rub parcele, zabatom prema cesti. Jednostavni ukrasni elementi u zoni zabata, trijema i prozora. Na okućnici nekoliko zidanih gospodarskih objekata, manji ožbukani u produžetku kuće, a veliki izduženi u cijeloj širini parcele i u dubini parcele pod visokim dvostrešnim krovom pokrivenim biber crijepom. Građevina nije u funkciji.

Okućnica je izrazito prostrana autentične organizacije prostora i građevina, ograđena metalnom ogradom. Recentnih intervencija na kući nema.

(4) Evidentirane etnološke građevine (SZ = E) koje se nalaze u dobrom stanju potrebno je primjereno održavati. Sanaciju oštećenih i rekonstrukciju uništenih elemenata moguće je provoditi prema tradicijskim oblicima prikladnim materijalima i tehnikama izrade, koje nisu u sukobu sa izvornikom. Prije izvođenja planiranog zahvata potrebno je provesti nužna istraživanja za provođenje istog. Projektna dokumentacija između ostalog, treba sadržavati i snimku postojećeg stanja za predmetni zahvat.“

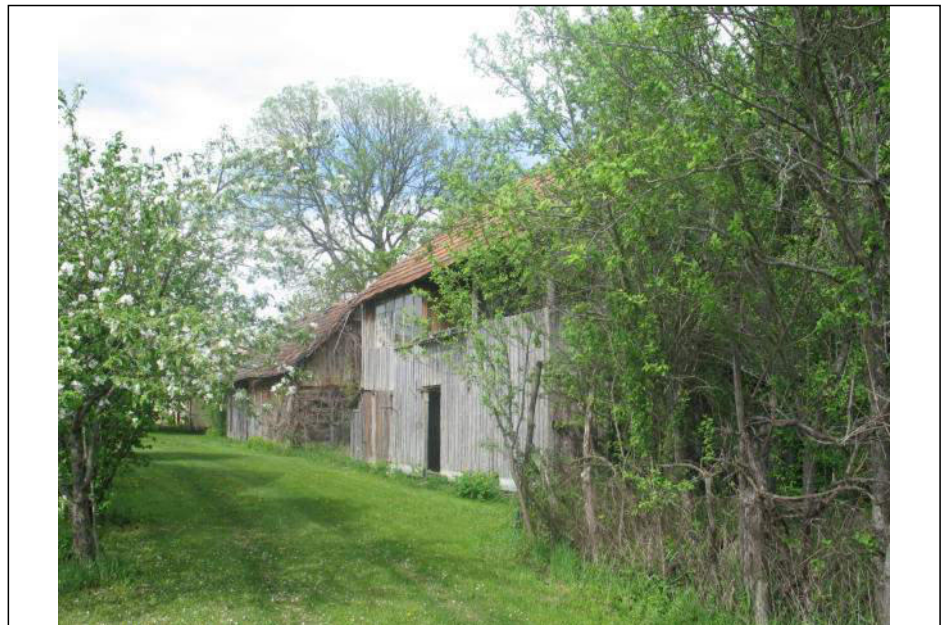
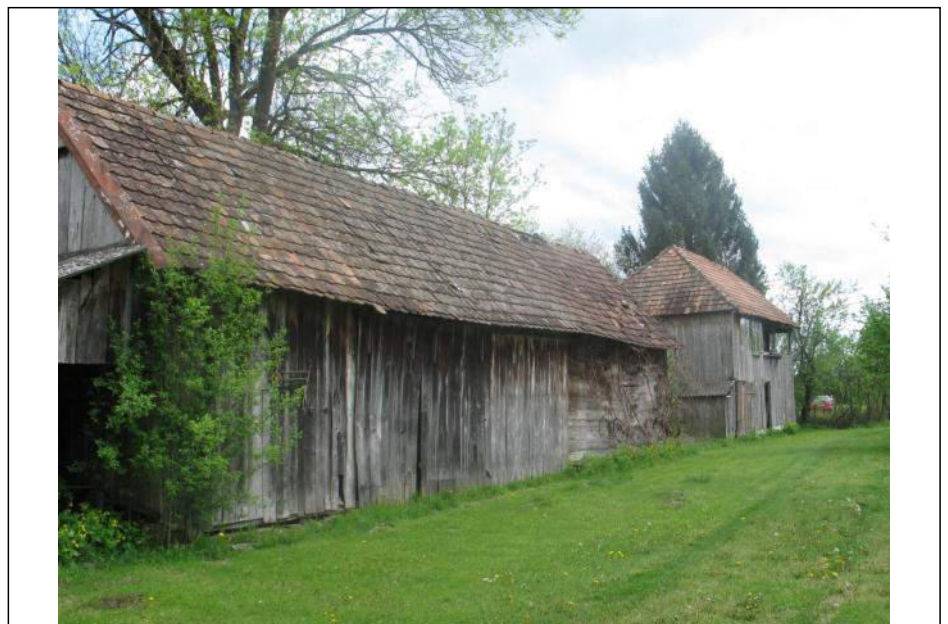
Tradicijska okućnica**Oznaka: EG 72****Katastarske čestice:** 2245/2**Adresa:** Zamršje, Dolenjski kraj, Zamršje 93**Status zaštite (Zkul. broj):** E**Vrsta i klasifikacija kulturnog dobra:** nepokretna pojedinačna – stambene građevine**Opis:**

Drvena katnica tipa modificiranog čardaka trostrešnog krova sa skošenim zabatom na uličnom pročelju, pokrivnog biber crijepom. Smještaj na uskoj dugoj parceli uz rub uzdužne međe i odmaknuta od uličnog ruba parcele, zabatom prema cesti. Složena od masivnih hrastovih planjki na „hrvaški vez“, vjerojatno na kamenim babcima. Cijela objiena vertikalnim daskama koje skrivaju osnovnu konstrukciju, s vidljivim otvorenim ganjkom, recentno djelomično ostakljenim. Ulaz u prizemnu zonu na uzdužnom pročelju kroz manji otvor kroz koji se ulazi u prostor ispod ganjka i unutarnje prostore, a na kat skrivenim, i vratima u prizemlju zatvorenim, stubama. Ukrasnih elemenata na kući nema.

(4) Evidentirane etnološke građevine (SZ = E) koje se nalaze u dobrom stanju potrebno je primjereno održavati. Sanaciju oštećenih i rekonstrukciju uništenih elemenata moguće je provoditi prema tradicijskim oblicima prikladnim materijalima i tehnikama izrade, koje nisu u sukobu sa izvornikom. Prije izvođenja planiranog zahvata potrebno je provesti nužna istraživanja za provođenje istog. Projektna dokumentacija između ostalog, treba sadržavati i snimku postojećeg stanja za predmetni zahvat.“

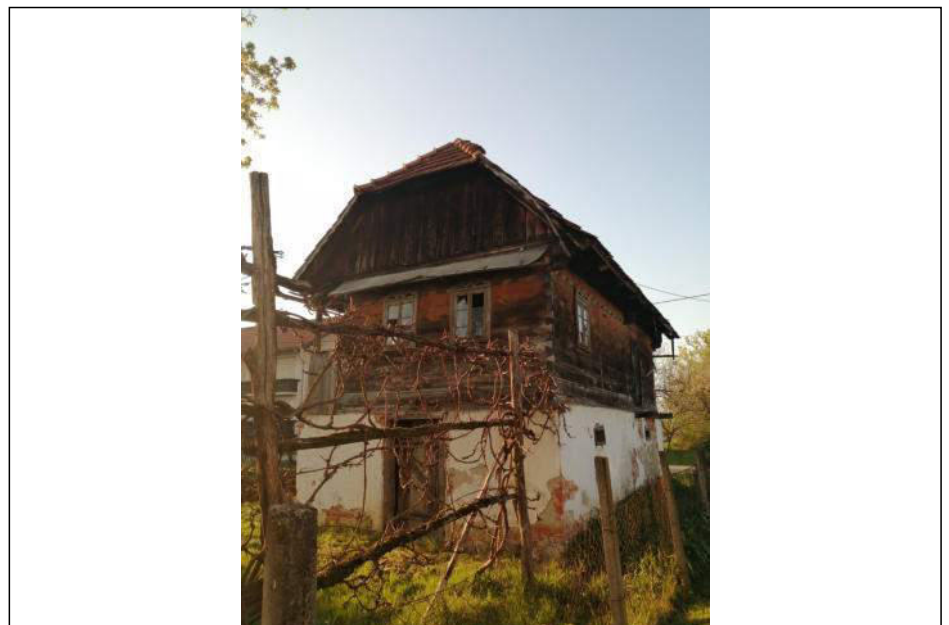
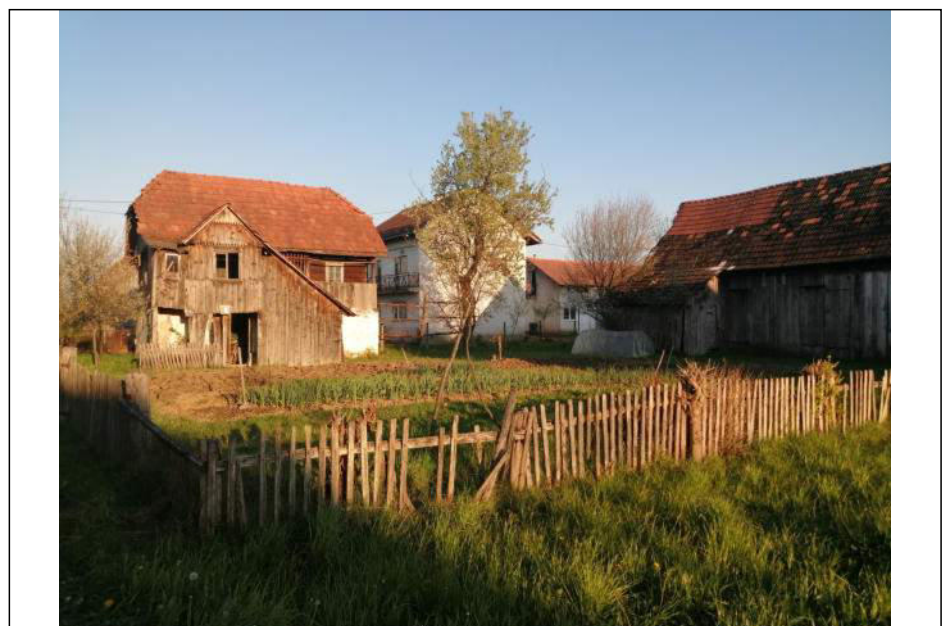
Tradicijska kuća**Oznaka: EG 73****Katastarske čestice:** *12/2, *15**Adresa:** Banska Selnica , Banska Selnica 37**Status zaštite (Zkul. broj):** E(n)**Vrsta i klasifikacija kulturnog dobra:** nepokretna pojedinačna – stambene građevine**Opis:**

Drvena katnica dvostrešnog krova pokrivenog biber crijepom. Smještaj uz rub parcele, zabatom orijentirana prema cesti, na uzdužnom pročelju ganak na koji se prislanja izdvojeno i daskama zatvoreno natkriveno stubište. Prizemlje s podrumom je zidano i ožbukano, kat stambeni od drvenih planjki na „nemški vez“. Ukrasni elementi u zoni prozora, uglovnog veza i greda pod strehom. Na okućnici u dubini veliki drveni sjenik, ostali dio parcele povrtnjak i v oćnjak, ograđeno drvenim plotom s letvicama. Građevina nije obnovljena, ima manjih recentnih intervencija zamjene prozora. Potrebna obnova krovništva, stolarije, žbuke, ograde. Kuća s okućnicom jedinstvena i cjelovito očuvana u naselju.

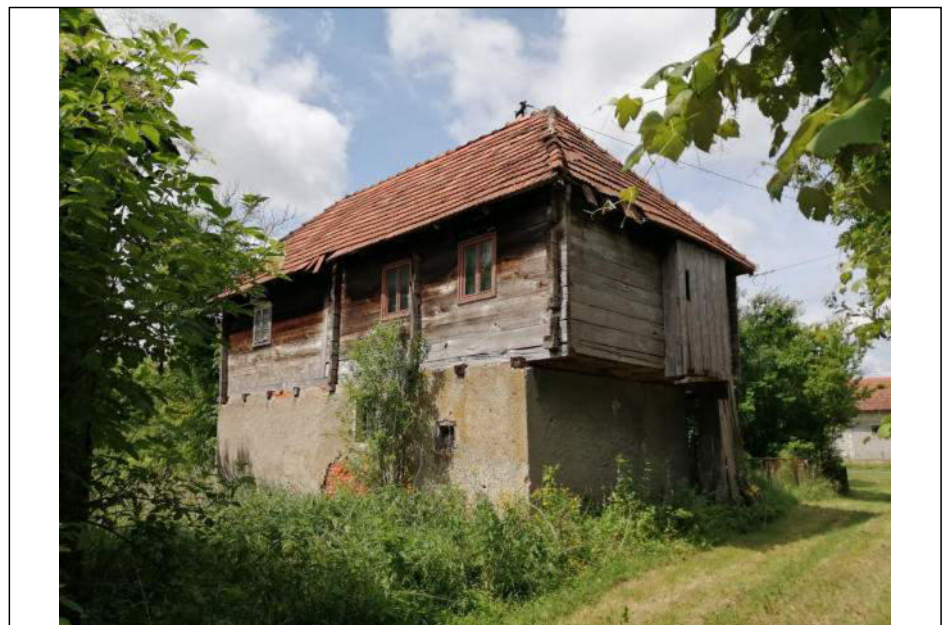
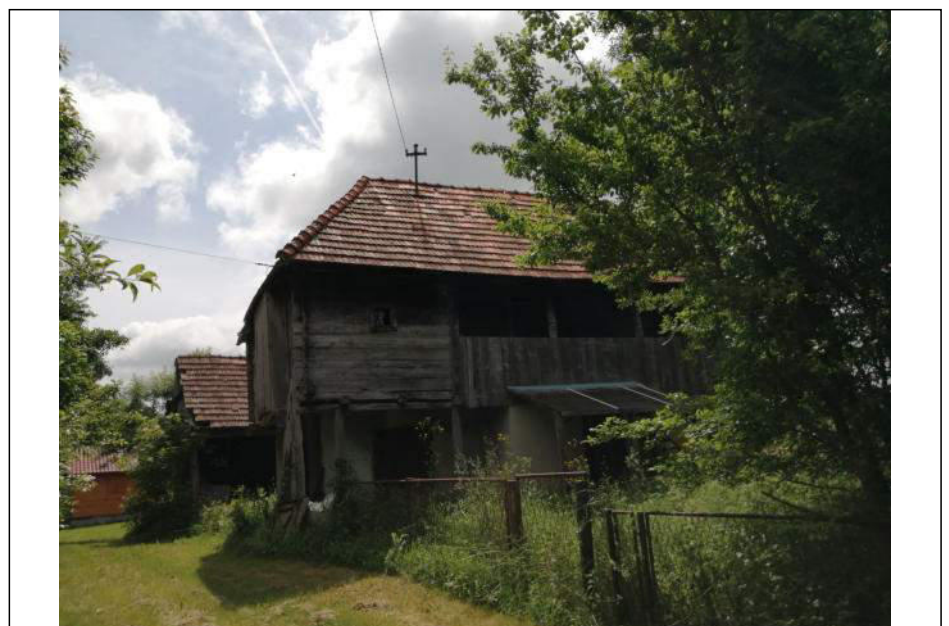
Tradicijska okućnica**Oznaka: EG 74****Katastarske čestice:** 6183**Adresa:** Kobilić Pokupski, Kobilić Pokupski 19**Status zaštite (Zkul. broj):** E(n)**Vrsta i klasifikacija kulturnog dobra:** nepokretna pojedinačna – stambene građevine**Opis:**

Drvena katnica na zidanom podrumu, četverostrešnog krova pokrivenog biber crijepom starog tipa. Smještaj u dubini i uz rub parcele, zabatom postavljena prema putu, ulaz na uzdužnom pročelju prema dvorištu. Građena na zidanom i žbukanom podrumu, kat od drvenih planjki složenih na "hrvaški vez", grede međukatne konstrukcije izlaze iz gabarita zida. Otvoreni ganak na dvorišnom pročelju. Dekorativni elementi jedino na stupovima ganka. Parcela je izduženog tipa, s odvojenim putom za pristup parceli. U prednjem dijelu nalaze se zapušteni v oćnjak i vrt. Iza kuće je drveni sjenik pod dv ostrešnim krovom pokriven biber crijepom, i pumpa za vodu /nekada bunar?/ Građevine se ne obnavljaju

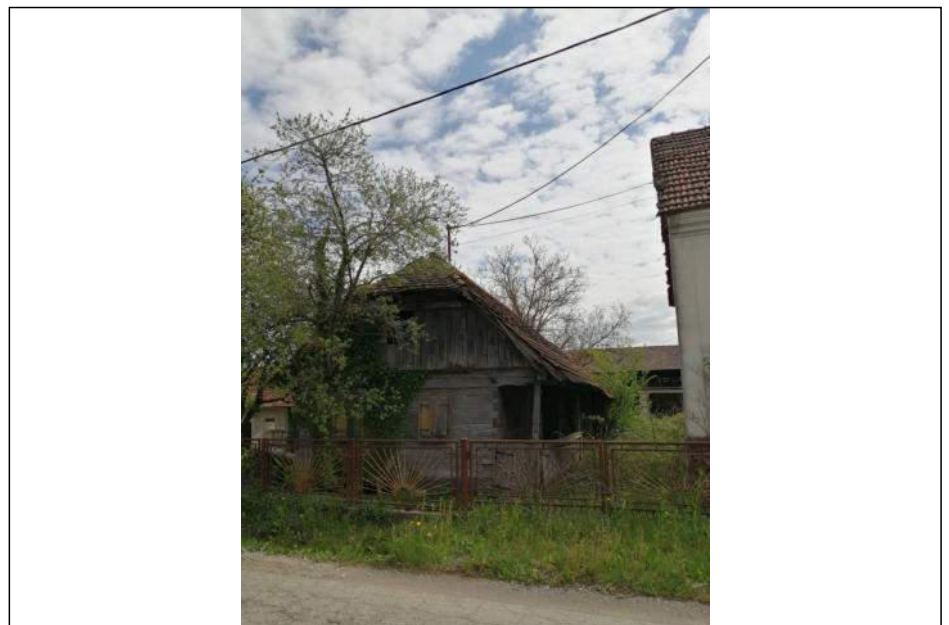
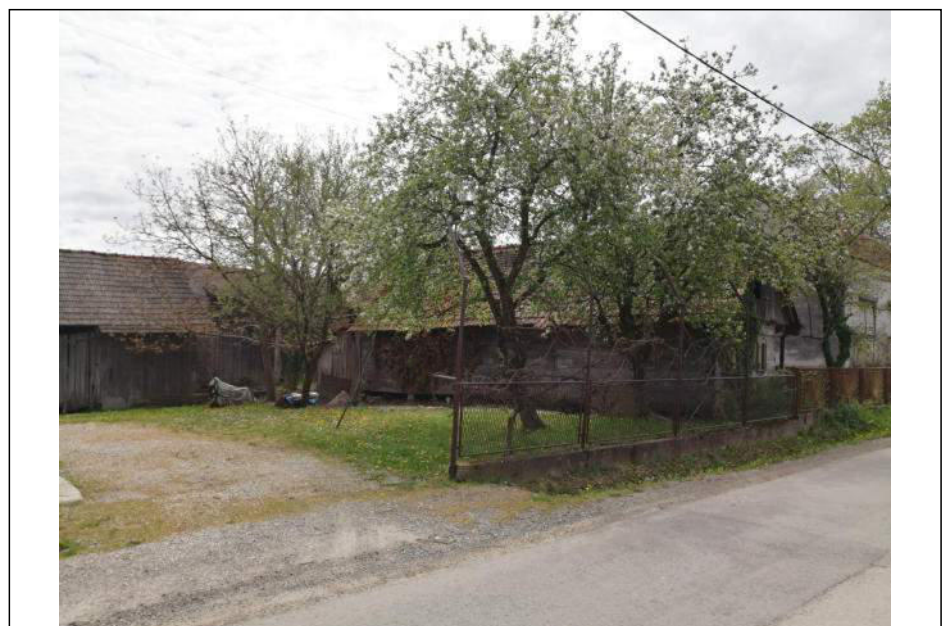
Tradicijska okućnica**Oznaka: EG 75****Katastarske čestice:** 175/3**Adresa:** Rečica, Rečica, Rečica 58**Status zaštite (Zkul. broj):** E(n)**Vrsta i klasifikacija kulturnog dobra:** nepokretna pojedinačna – stambene građevine**Opis:****Stanje:** potrebno održavanje/intervencija**Valorizacija:** ambijentalna vrijednost**Postojeće mjere zaštite:**

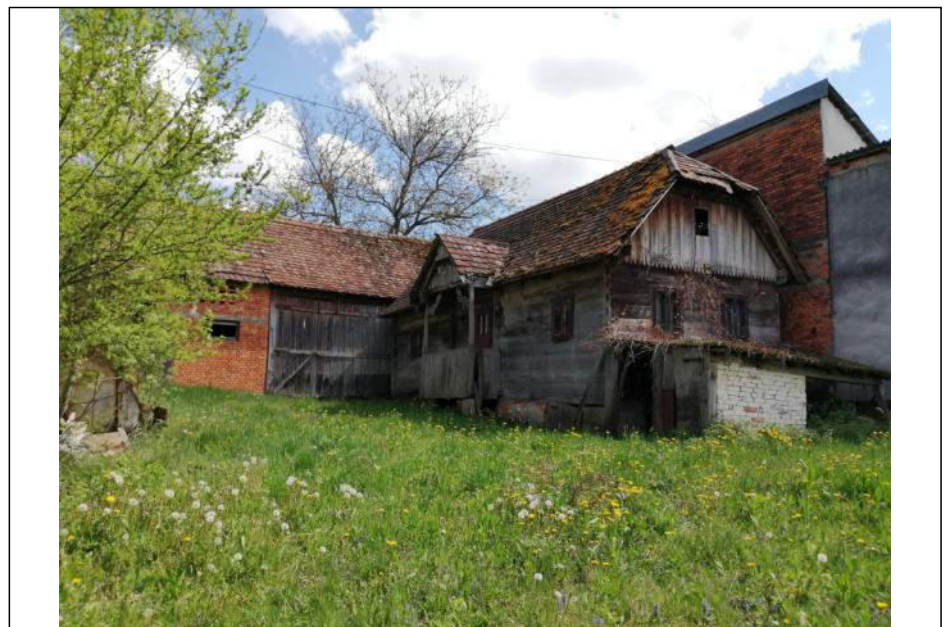
Tradicijska okućnica**Oznaka: EG 76****Katastarske čestice:****Adresa:** Šišljavić, Dole Selo, Šišljavić 158**Status zaštite (Zkul. broj):** E(n)**Vrsta i klasifikacija kulturnog dobra:** nepokretna pojedinačna – stambene građevine**Opis:****Stanje:** potrebno održavanje/intervencija**Valorizacija:** ambijentalna vrijednost**Postojeće mjere zaštite:**

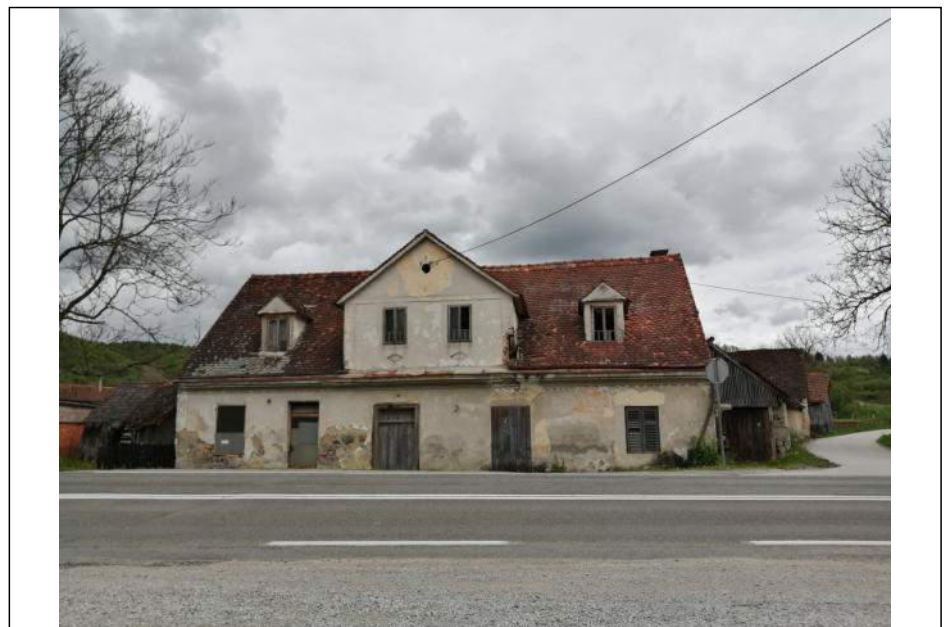
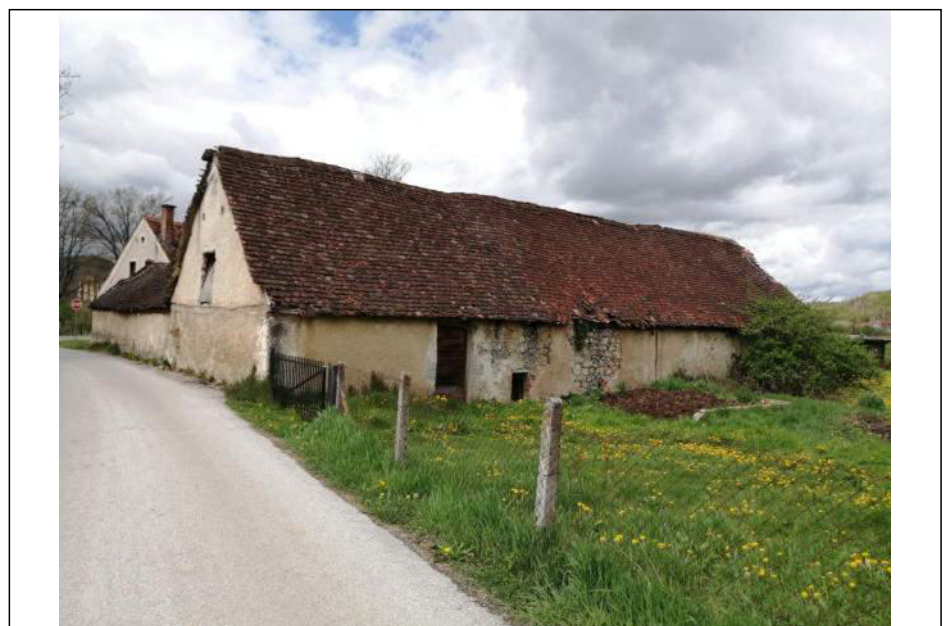
Tradicijska okućnica**Oznaka: EG 78****Katastarske čestice:** 47**Adresa:** Tušilović, Tušilović 37**Status zaštite (Zkul. broj):** E(n)**Vrsta i klasifikacija kulturnog dobra:** nepokretna pojedinačna – stambene građevine**Opis:**

Zidana prizemnica građanskog tipa, izduženog pravokutnog tlocrta s visokim dvostrešnim krovom pokrivenog biber crijepom. Potkrovlje s centralnim istakom i dvije krovne kućice /stambeno/, prizemlje stambeno/poslovno. Smještaj uz rub parcele na glavnoj cesti, dulja os kuće s ulazom paralelna s cestom. Ukrasni elementi u zoni potkrovnog vijenca, na zabatu i centralnom krovnom istaku. Glatka žbuka na pročelju, gruba na bočnim, djelomično sačuvana izvorna stolarija vrata i prozora. Zajedno s gospodarskim zgradama /natkrivena izdužena nadstrešnica i zidana štala/ formira zatvorenu okućnicu sa širokim bočnim ulazom u dvorište. Na parceli iza okućnice formirano otvoreno gospodarsko dvorište s drvenim sjenikom a iza sjenika vrt. Nadstrešnica i štala zidane masivnim kamenim materijalom, grubo ožbukane, natkrivene visokim dvostrešnim krovom pokrivenim biber crijepom. Građevina izvan funkcije, nije obnovljena, u relativno dobrom stanju osim stolarije, nema recentnih intervencija. Tipološki jedinstvena okućnica u naselju, jedina sačuvana, s građanskom kućom kakve su građene u Karlovcu na Rakovcu s arhaičnim gospodarskim etnološkim građevinama na tipičnoj krajiškoj okućnici, spoj stambene, trgovačke i poljoprivredne djelatnosti. Moguće da su obrtnici iz tog kraja doseljavanjem u Karlovac donijeli i tipologiju trgovačko obrtničke kuće (?).

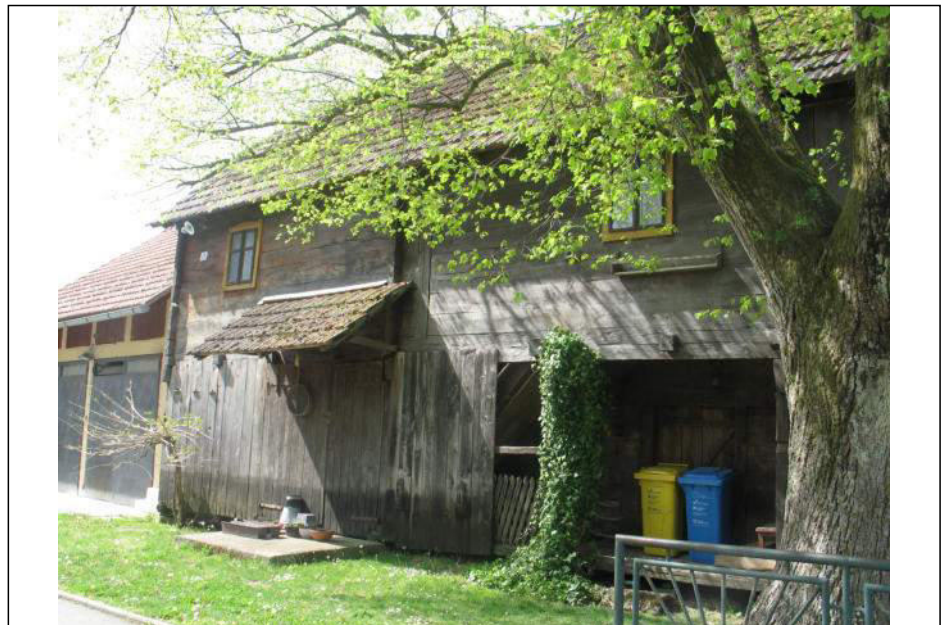
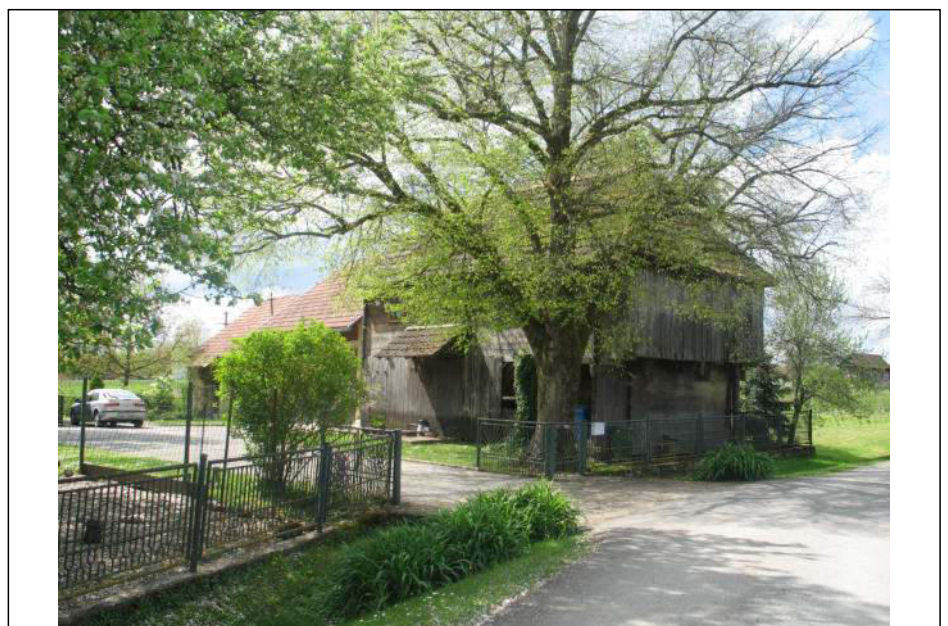
Tradicijska okućnica**Oznaka: EG 81****Katastarske čestice:****Adresa:** Zamršje, Zamršje, Zamršje 54**Status zaštite (Zkul. broj):** E(n)**Vrsta i klasifikacija kulturnog dobra:** nepokretna pojedinačna – stambene građevine**Opis:**

Katnica sa zidanim prizemljem i drvenom konstrukcijom kata s planjkama na „nemški vez“, dvostrešnog poluskošenog krova pokrivenog biber crijepom. Smještaj uz rub parcele, dulja os kuće paralelna s rubom parcele, zabatom prema cesti, ulaz na duljem dvorišnom pročelju, bez ganjka i vidljivog stubišta. Ukrasni elementi u zoni zabata i prozora te kapića nad ulazom. Prozori na katu izvornog oblika, u prizemlju recentno zamijenjeni u istim gabaritima. Na okućnici uz rub parcele i uz cestu manja zidana i ožbukana prizemnica-kovačnica, a u dubini opekrom zidani veći gospodarski objekt s dvostrešnim krovom pokriven biber crijepom. Sve građevine u dobrom stanju, održavane.

Okućnica prostrana i ograđena žičanom ogradom, s poluruševnim bunarom u sredini i nekoliko starih stabala autohtonih v oćaka.
