KONZERVATORSKA STUDIJA Grada Karlovca

Revizija konzervatorskih podloga za potrebe izrade IV. izmjena
i dopuna Prostornog plana uređenja Grada Karlovca i IV.
Izmjena i dopuna Generalnog urbanističkog plana grada
Karlovca

- KATALOG -

URBING d.o.o. za poslove prostornog uređenja i zaštite okoliša, Zagreb

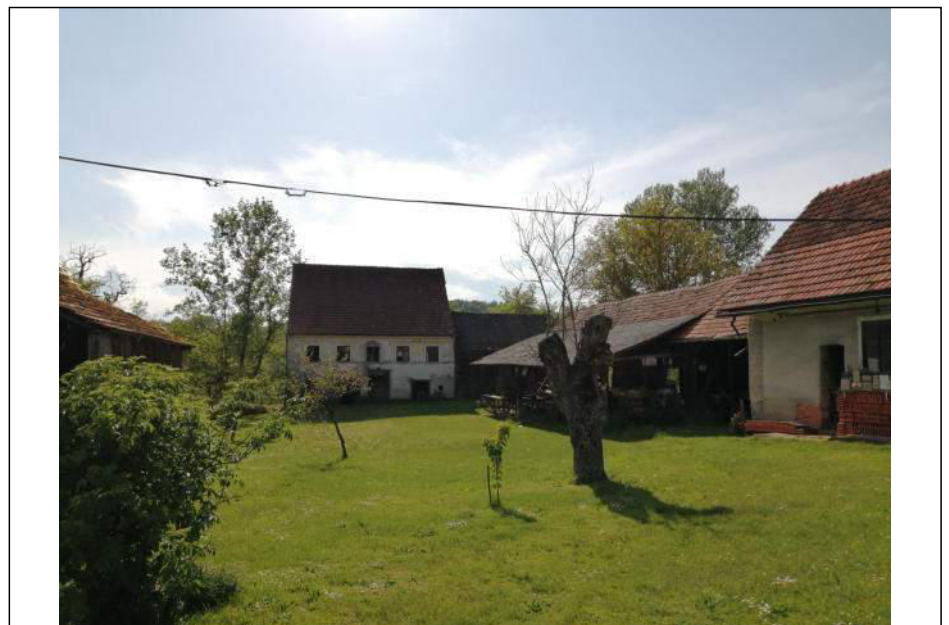
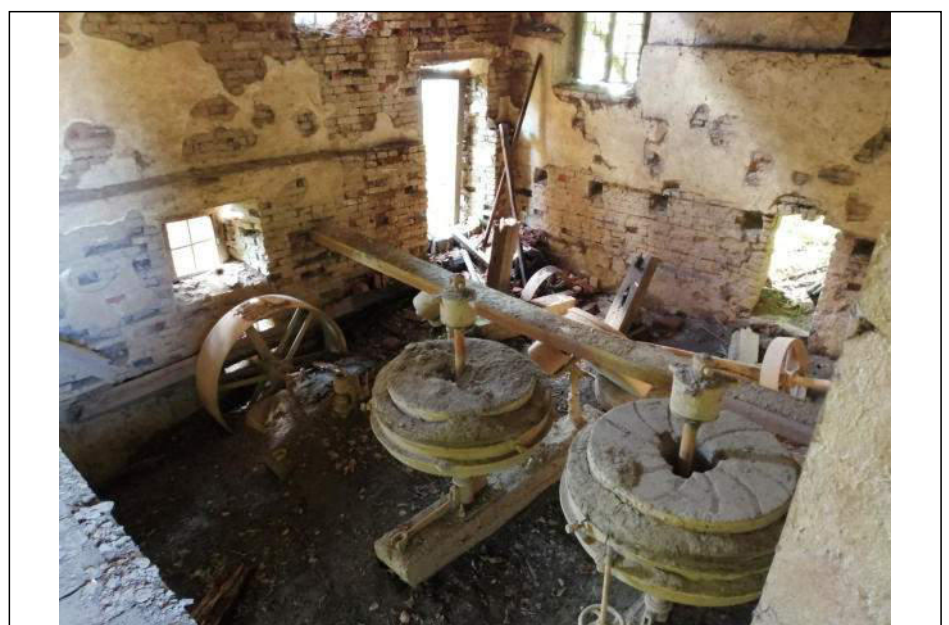
Mlin na potoku Utinja**Oznaka: GG 10****Katastarske čestice:** 183**Adresa:** Utinja, Utinja**Status zaštite (Zkul. broj):** E**Vrsta i klasifikacija kulturnog dobra:** nepokretna pojedinačna – komunalne i tehničke građevine**Opis:**

Kamena prizemnica dvostrešnog krova pokrivenog biber crijepom. Smještaj uz rub parcele, uz cestu, zabatom prema cesti, ulaz na duljem pročelju i s platoa ispred zgrade. Smještena uz potok s rukavcem i uz zabatno začelje s mlinskim kolom i ustavom i formiranim kanalom. Grubo ožbukana, bez ukrasnih elemenata. Na potoku katnica u ruševnom stanju /stambena?/, nepristupačno. Mlin izvan funkcije, sačuvan dio postrojenja, kolo i ustava urušeni. Jedini sačuvan mlin na širem području.

1. Sve evidentirane objekte potrebno je na odgovarajući način uključiti u programe revitalizacije. Ukoliko se očuvanje napuštenih drvenih kuća in situ temeljem ovih mjera ne realizira do 2025. godine, razmotriti preseljenje u muzej na otvorenom na lokaciji u blizini rijeke Kupe,

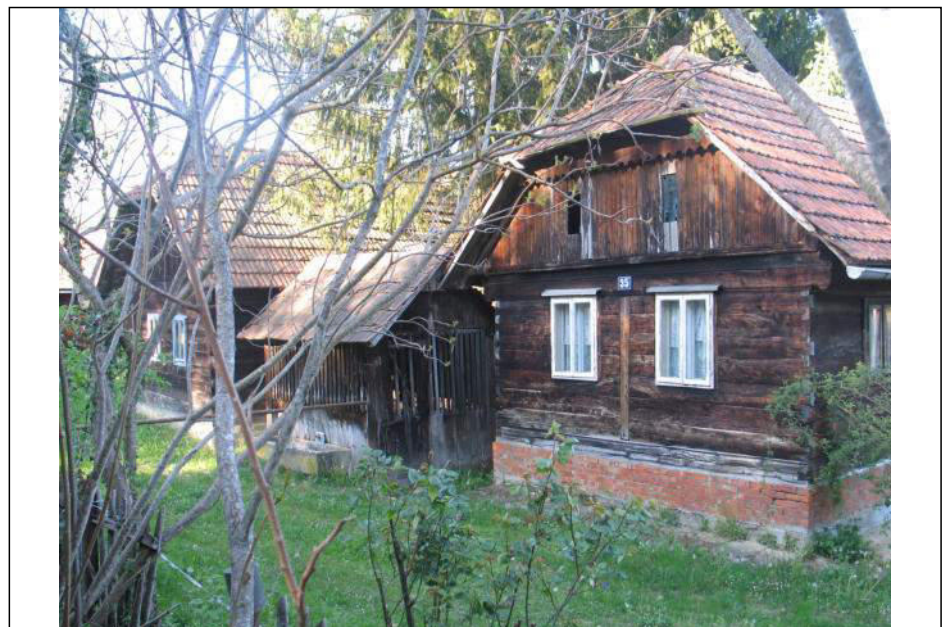
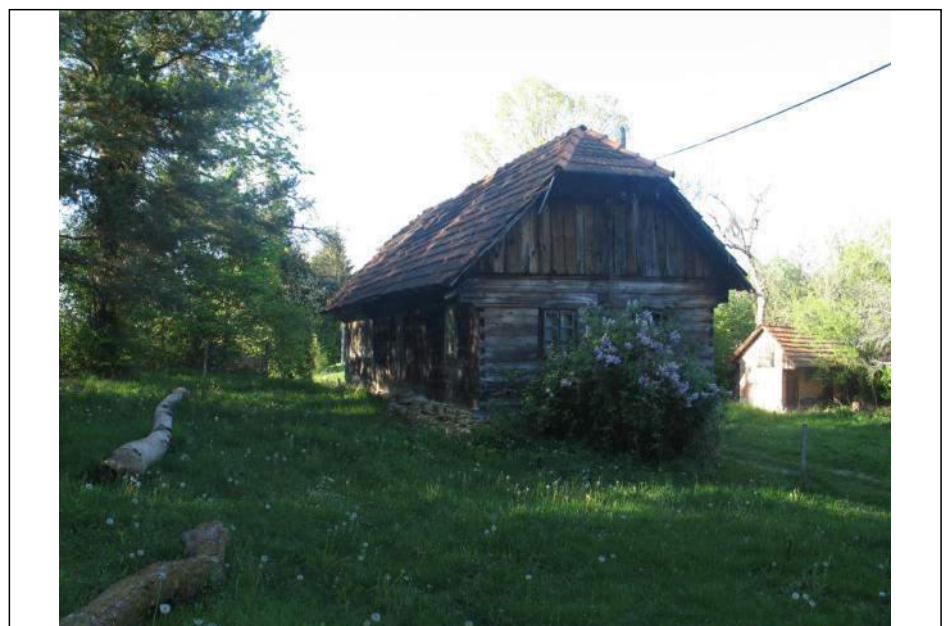
Ruralna cjelina na odvoju od glavne ceste, na padini brijega s jugozapadnom orijentacijom. Skup manjih okućnica s prizemnim drvenim kućama zabatom okrenutim prema putu. Kuće s dvostrešnim krovom s poluskošenim zabatom, pokrivene biber ili prešanim crijepom, složene od hrastovih planjki na „nemški vez“, uglavnom bez ganjka i naglašenih ulaza. Recentna zamjena prozora i/ili vrata. Bez podruma na zidanom podzidu ili s poluukopanim podrumom na kosini terena. Ukrasni elementi vrlo rijetki i to na zabatima. Smještene uz rub parcele na kojoj s dvorišnim manjim gospodarskim objektima formiraju dvorište. Okućnice bez ograda.

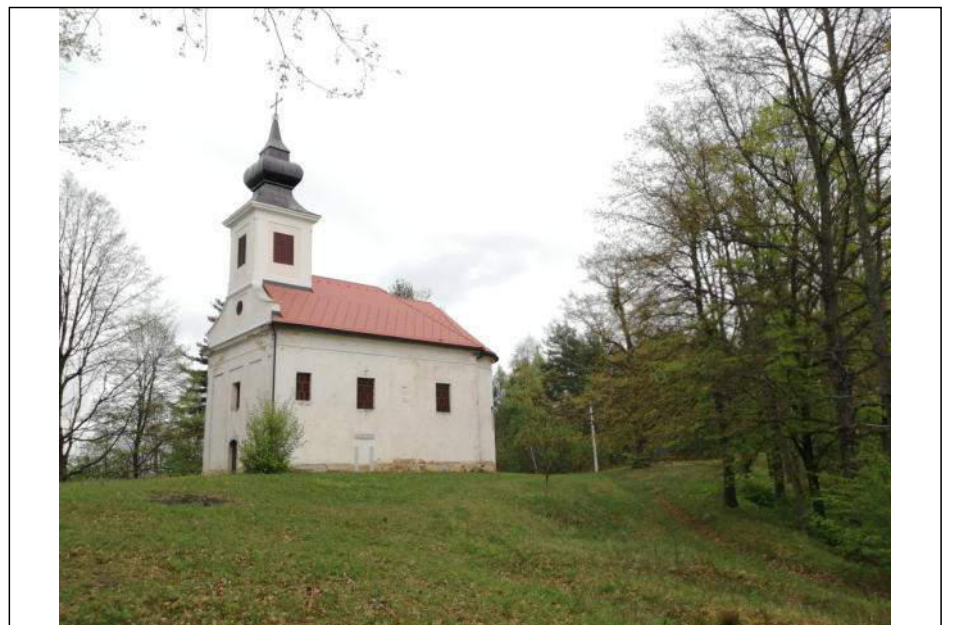
Pravoslavna crkva Roždestva presvete Bogorodice nalazi se na brežuljku izvan naselja, glavnim pročeljem orijentirana prema zapadu. Crkva je jednobrodna s užim polukružnim svetištem i zvonikom u središnjoj osi iznad pročelja. Unutarnji prostor broda crkve, kojeg formiraju tri svodna polja svođena češkim svodom, odvojen je trijumfalnim lukom i ikonostasom od svetišta svođenog polukalotom. Apsida je osvijetljena s tri duboka prozorska otvora zaključena segmentnim lukom, a ispod svakog je proskomidija. Inventar crkve stradao je za vrijeme II. svjetskog rata, a očuvane su dvije uzidane ploče - posvetna u apsidi i nadgrobna u sjevernom zidu broda crkve. Arhitektura ikonostasa je novijeg datuma. Bočni zidovi broda crkve raščlanjeni su pilastrima povezani lukovima, a zidani jednokatni kor svođen u obje etaže češkim kapama otvara se sa tri luka prema brodu crkve. Zidna površina glavnog pročelja podijeljena je leznama na polja od kojih je srednje rastvoreno segmentno zaključenim portalom uokvirenim kamenim okvirom i pravokutnim otvorom iznad njega. U tjemenu nadvratnika je zaglavni kamen s uklesanom godinom gradnje crkve, 1843. Profilirani završni vijenac odvaja donju zonu pročelja od atike konkavno oblikovanih bočnih strana, čija je zidna površina podijeljena u tri polja od kojih je srednje rastvoreno okulusom. Nad atikom se izdiže zabatni zvonik zaključen završnim vijencem i lukovicom, a rastvoren sa svih strana pravokutnim prozorom unutar uvučenog polja. Bočna pročelja jednostavno su oblikovana i otvorena s tri pravokutna prozora jednostavno profiliranih okvira i zaključena završnim vijencem. Parohijska crkva Roždestva presvete Bogorodice sagrađena je 1843. godine na mjestu starije drvene crkve. Tipološki ona pripada nizu sakralnih građevina koje su građene prema tipskim projektima od kraja 18. stoljeća i tijekom prve polovine 19. stoljeća.

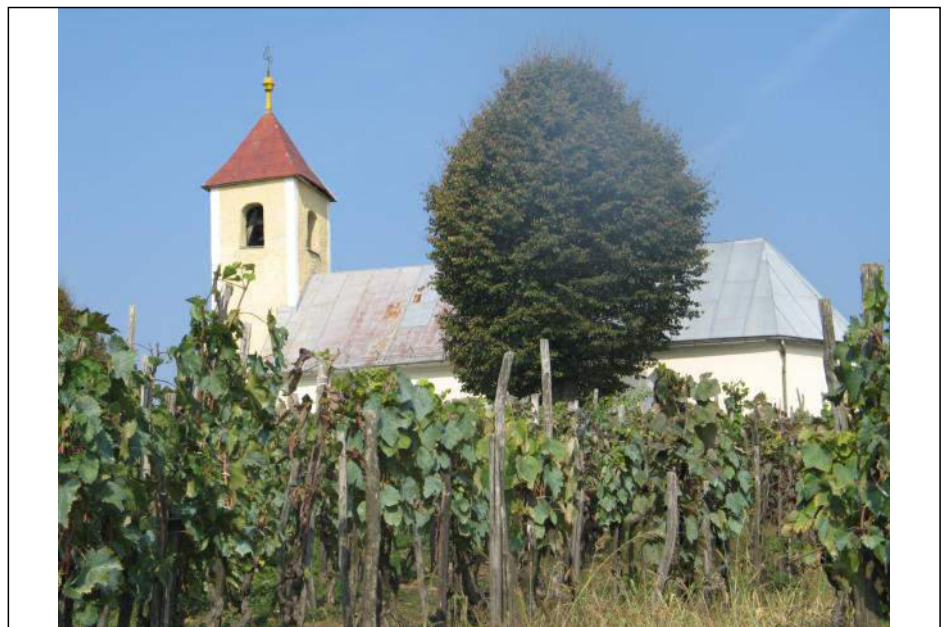
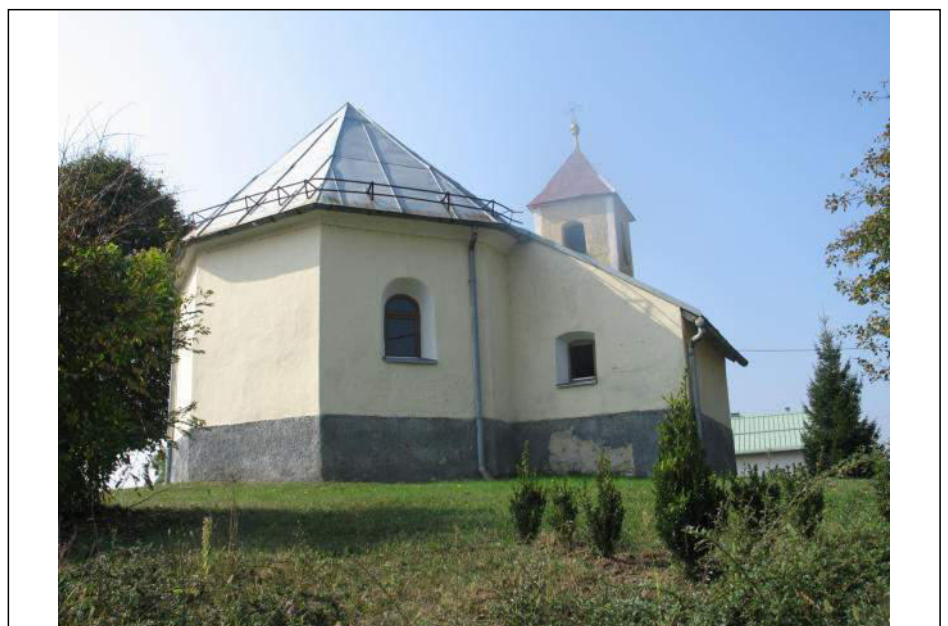
Manja jednobrodna kapela s lađom pravokutnog tlocrta, trostranim svetištem u širini lađe, sakristijom uz svetište i zvonikom ispred glavnog pročelja, smještena je na uzvisini, istaknuta u svim vizurama. Kapelu su na svome vlastelinstvu podigli Frankopani. U kanonskim vizitacijama spominje se 1668. g. kao stara, s ruševnim svodom i bez tabulata. Obnovljena je 1704. g., a u 19. st. na mjestu predvorja i preslice za zvona dograđen je zvonik. U vrijeme obnove početkom 18. st. kapela je bila pod patronatom oficira Kristofora Delišimunovića, a kasnije grofa Franje Patačića, vlasnika obližnjeg Novigrada. Građena je u tradiciji primorske crkve zrinsko-frankopanskog kruga, a među sačuvanim građevnim strukturama moguć je i srednjovjekovni sloj.

Kapela sv. Marka smještena je na uzvisini, nedaleko od mjesnoga groblja, na platou vrha brijega iznad rijeke Dobre. Pravilno je orijentirana i istaknuta u svim vizurama. Kapela je jednobrodna s lađom pravokutnoga tlocrta, s trostranim svetištem u širini lađe, sakristijom sjeverno uz svetište i zvonikom ispred glavnoga pročelja. Lađa ima bačvasti svod, sakristija križni svod, svetište bačvast svod sa susvodnicama koje se na tjemenu spajaju te polukalotu s radijalno usječenim susvodnicama nad zaključkom. Susvodnice izvire iz profiliranih konzola (službi). Pročelja su oblikovana jednostavno, bez arhitektonskih ukrasa i profilacija. Južno pročelje lađe otvoreno je trima prozorskim otvorima s polukružnim ili segmentnim natprozorcima, dok je sjeverno pročelje otvoreno pravokutnim prozorskim otvorom usječenim u pravokutnu nišu. Masivni zvonik otvoren je ulaznim trijemom te monoforama za zvona na sve četiri strane. Pokriven je kapom piramidalnog oblika. Uglovi zvonika naglašeni su lezenama. Kor je izrađen od drveta, s drvenom konstrukcijom i drvenim prilaznim stubama. Glavni i jedini oltar sv. Marka kasnohistoričistički je drveni polikromirani retabl izrađen na prijelazu 19. u 20. st. Kapela je građena od kamena i opeke. Kapelu su na svome vlastelinstvu podigli Frankopani. U kanonskim vizitacijama 1668. godine spominje se kao stara, s ruševnim svodom i bez tabulata. (...)

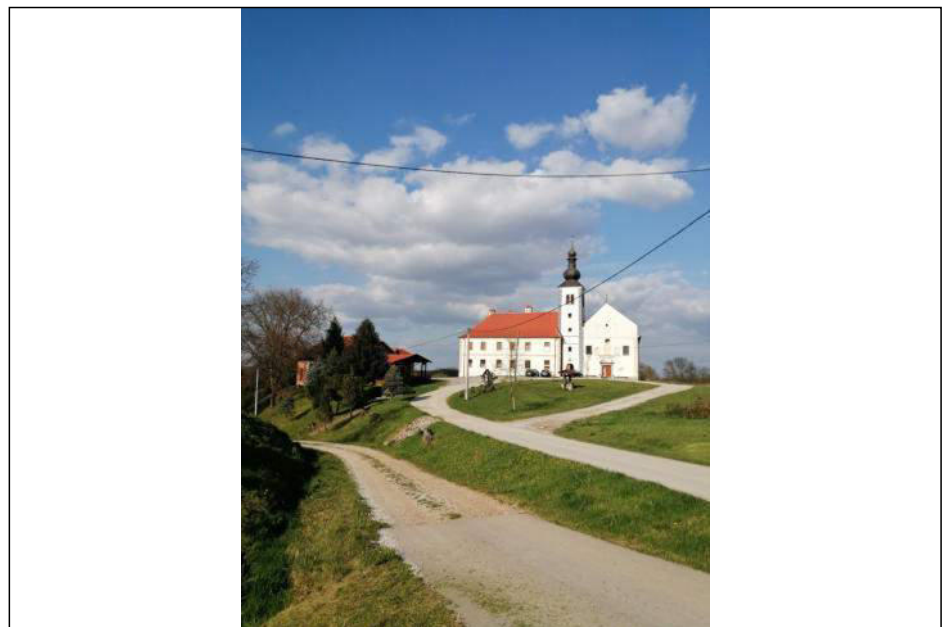
Crkva sa samostanom smještena je u naselju, pravilno orijentirana. Jednobrodna je građevina pravokutnog tlocrta s izduženim poligonalnim svetištem, sakristijom sjeverno uz svetište i zvonikom sjeverno uz pročelje. Samostan ima tri krila koji s crkvom zatvaraju klaustar. Lađa je svođena bačvastim svodom s dubokim susvodnicama koje se u vrhovima sastaju. Prostor ispod pjevališta svođen je križnim svodom i otvoren prema lađi s tri arkade. Pjevalište i sakristija svođeni su bačvastim svodom sa susvodnicama. Svetište, od lađe odvojeno trijumfalnim lukom, podijeljeno je na dva jarma, od kojih je prvi svođen križnim svodom, a drugi do zaključka plitkom kupolom. Prostorije samostana svođene su bačvastim svodom sa susvodnicama, arkadni hodnik križnim svodovima. Glavno pročelje crkve podijeljeno je oštro profiliranim vijencem na dvije zone. U donjoj je klesani portal s profiliranim dovratnikom koji nosi oštro profiliran vijenac s kaneliranim volutama. Iznad portala je niz prozora i plitkih niša u kojima se naziru tragovi zidnih slika s figurama svetaca i Madone. Niše su uvučenih nadvoja i profiliranih rubova, prozori pravokutnog oblika. U središnjoj osi, iznad najveće od triju niša probijen je okulus. U gornjoj, zabatnoj zoni je okrugli tavanski prozor u središnjoj osi i sa svake strane po jedna niša istog oblikovanja i profilacije kao u donjoj zoni pročelja. Ulaz u samostan smješten je u zvoniku i uokviren baroknim polukružnim dovratnikom sa zaglavnim kamenom. Iznad ulaza je kamena ploča s uklesanim kronogramom. Zvonik je otvoren manjim zračnim otvorima, u posljednjoj etaži na sve četiri strane biforama uokvirenim klesanim doprozornicima, a završava lukovicom. (...)

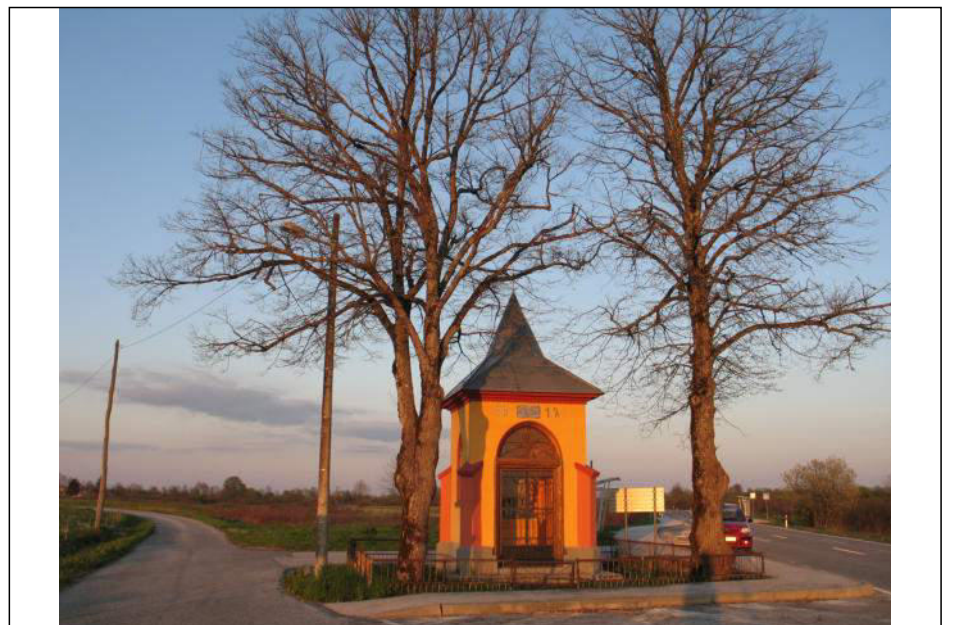
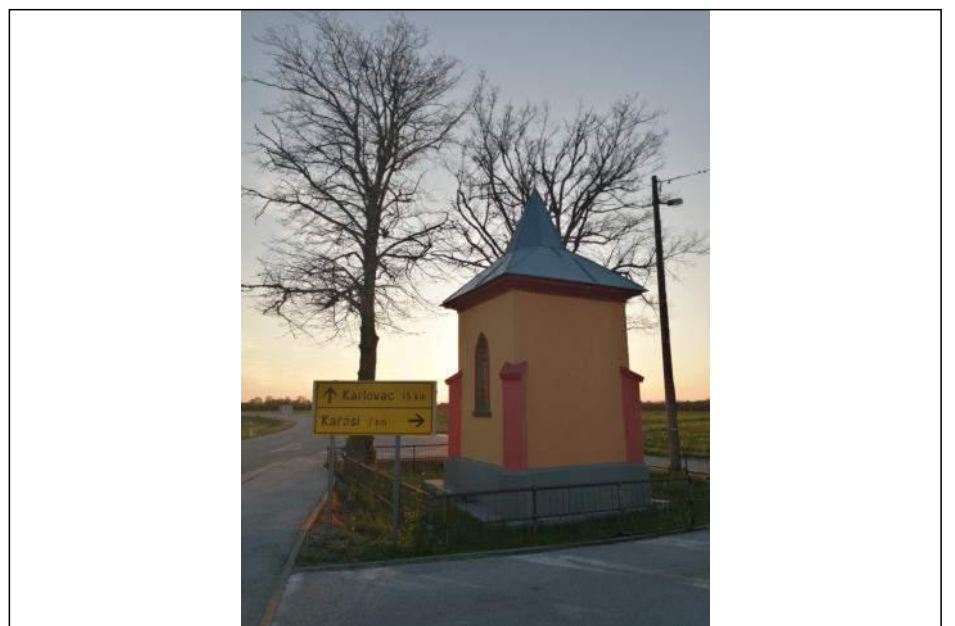
Izgrađena 1917. godine na križanju putova, u formi tradicijskog graditeljstva manjih sakralnih građevine. Nema posebnih vrijednosti.

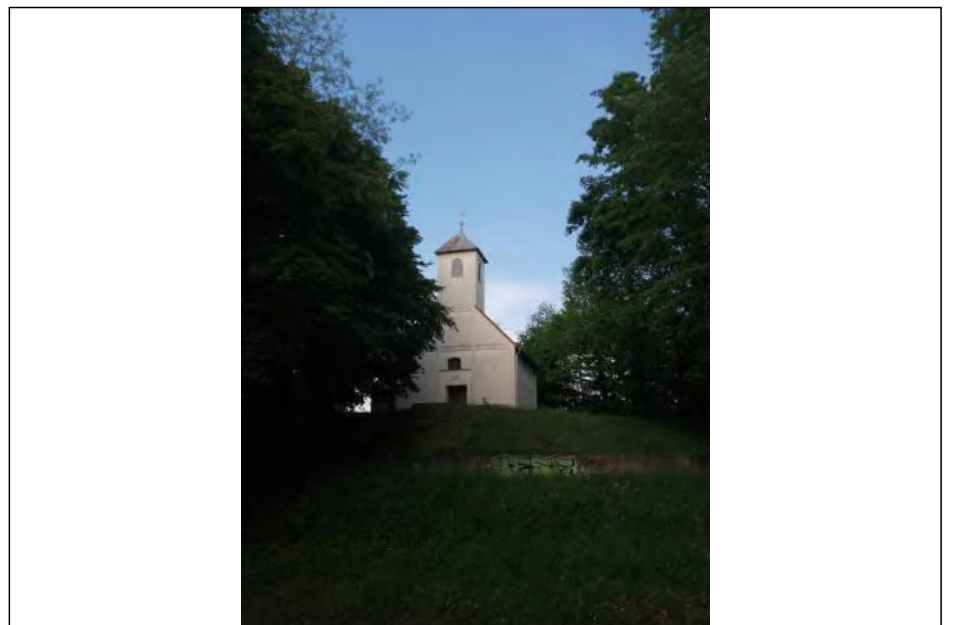
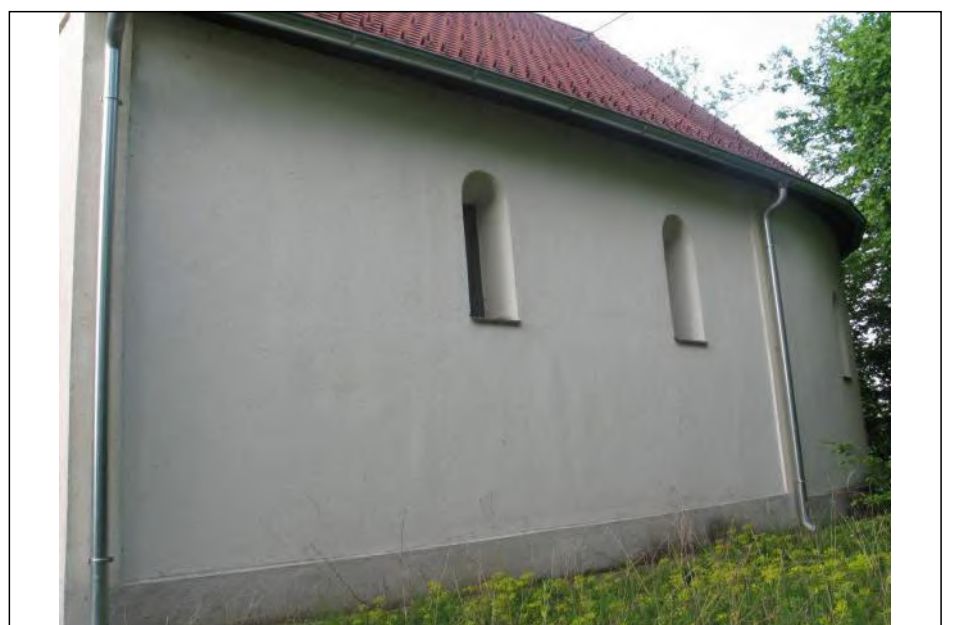
Srednjovjekovna kapela sv. Margarete, kasnoromaničkih obilježja nalazi se izvan naselja, na povišenom položaju i pravilno je orijentirana. Obnovljena je sedamdesetih godina 17. stoljeća, a 1880. godine pregrađeno je pročelje i nadograđen zvonik na mjestu preslice. Jednobrodna je građevina pravokutnog tlocrta sa zaobljenim svetištem u širini lađe, zvonikom iznad glavnog pročelja i sakristijom sjeverno uz lađu. Prostor svetišta svođen je kalotom, prostor lađe ima ravni strop. Kapela je građena od kamena, krovnište je pokriveno biber crijepom. Glavno pročelje podijeljeno je plitkim lezenama na polja. U kapeli je sačuvan vrijedan inventar iz 17. st.: glavni oltar sv. Margarete, bočni oltari sv. Ante Padovanskog i sv. Ane.

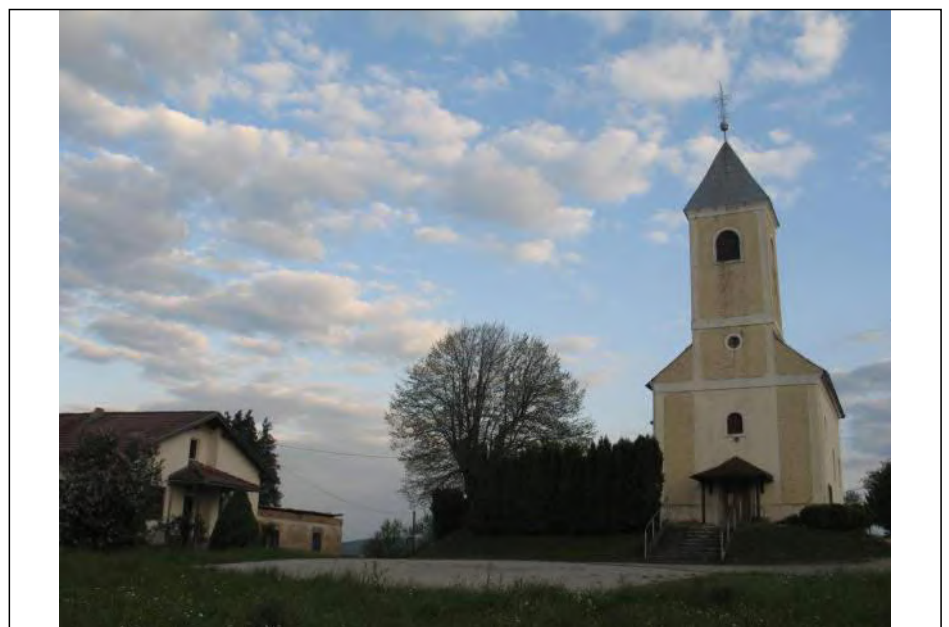
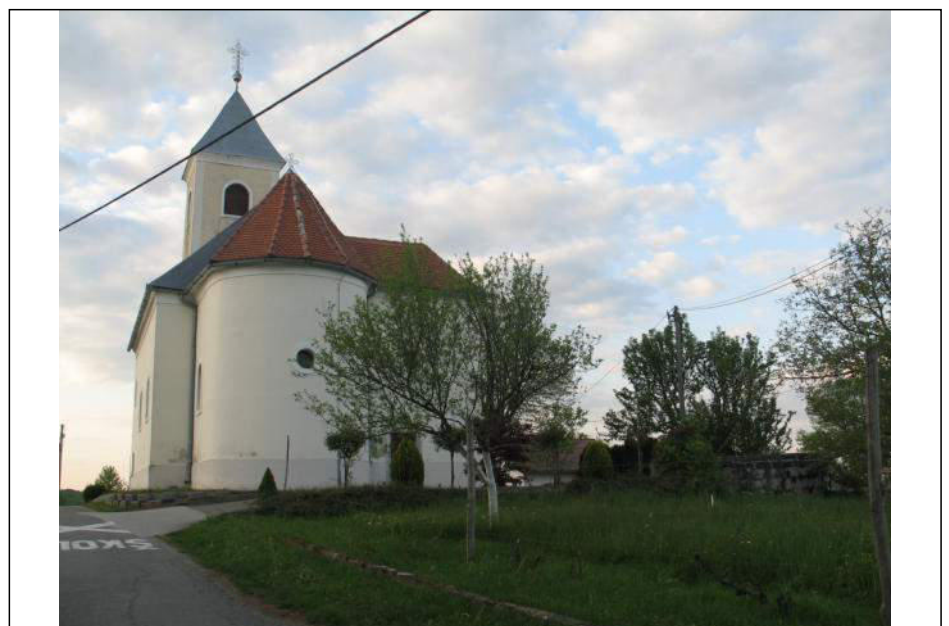
Župna crkva sv. Vida Mučenika smještena je u naselju Ladv enjak. Crkva je sagrađena između 1804. i 1805. godine. Glavno pročelje, orijentirano sjeverno, obnovljeno je krajem 19. stoljeća na što ukazuje uklesana godina 1894. nad glavnim ulazom. Vrijeme nastanka crkve odrazilo se na njene stilske karakteristike. Naime, crkva je sagrađena za vrijeme vladavine cara Josipa II koji je, uz crkvene reforme, uveo i princip štednje. Ovaj princip odrazio se na vanjski izgled crkvenih objekata koji se grade kao maksimalno jednostavne građevine, bez suvišnih detalja s funkcionalnim unutarnjim prostorom svedenim na arhitekturu i konstrukciju. Jugoistočno od crkve, u blizini svetišta, na katastarskoj čestici 5467, k. o. Barilović nalazi se kamena cisterna okrugloga kamenog kruništa. Na istoj katastarskoj čestici, jugoistočno od crkve nalazi se kurija staroga župnog dvora. Građevina je prizemnica pravokutnoga tlocrta, sagrađena od kamena u 19. stoljeću, vjerojatno u vrijeme gradnje župne crkve.

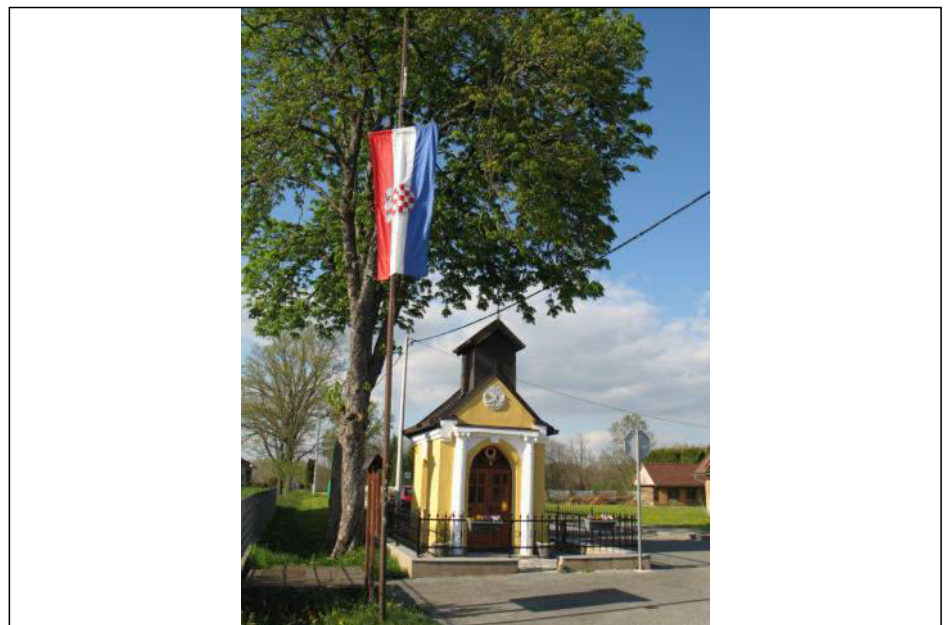
Crkva sv. Josipa i župni dvor**Oznaka: SG 21****Katastarske čestice:** 494/2, 494/3, 494/4, 494/5, 494/9**Adresa:** Šišljavić, Šišljavić, Šišljavić**Status zaštite (Zkul. broj):** Z-3374**Vrsta i klasifikacija kulturnog dobra:** nepokretna pojedinačna – sakralna građevina**Opis:**

Crkva smještena u naselju, u dolini rijeke Kupe, jednobrodna je građevina s lađom pravokutnog tlocrta, užim polukružnim svetištem, sakristijom južno uz svetište i zvonom ispred glavnog pročelja. Inventar - neostilski glavni i bočni oltari, te zidni oslici iz vremena su gradnje. Ističe se cjelovito i skladno oblikovanim vanjskim i unutarnjim prostorom u duhu historicizma. Crkva je sagrađena 1892. zajedno sa župnim dvorom u neposrednoj blizini prema projektu Hermana Bolléa.

Župna crkva Sv. Josipa smještena je u naselju, uz cestu, pravilno orijentirana. Jednobrodna je s lađom pravokutnog tlocrta, nižim i užim polukružnim svetištem uz čiji je južni zid sakristija i zvonom ispred pročelja u središnjoj osi. Unutarnji prostor broda crkve ima tabulat sa skošenim bočnim stranama ojačan kosnim gredama krovne konstrukcije. Odvojen je trijumfalnim lukom od svetišta svođenog duboko zasječnim susvodnicama, dok se stropno zaključen korski prostor otvara s tri luka. Bočni zidovi broda vertikalno su ritmizirani pilastrima koji formiraju polja rastvorena izduženim lučno zaključenim prozorima, a horizontalno profiliranim vijencem. Inventar crkve skladno upotpunjavaju neostilski glavni, bočni oltari, ispovjedaonica, te zidni oslici iz vremena gradnje. Ispred glavnog pročelja ističe se monumentalni zvonik, pokriven kapom piramidalnog oblika. Zvonik je podijeljen jednostavno profiliranom trakom u tri horizontalne zone od kojih je donja rastvorena ulaznim vratima zaključenim stiješnjem lukom nad kojim je luneta. Iznad ulaznog portala korski prostor osvjetljava lučno zaključen prozorski par povezan prozorskim klupčicama. Površina zvonika iznad razdijelnog vijenca oblikovana je uvučenim pravokutnim poljem čija je gornja linija ukrašena nizom konzolica, a unutar polja je izdužena niša sa skulpturom na visokom postamenu. Bočne strane zvonika u toj zoni jednako su oblikovane ali bez skulpture. Ugaoni dijelovi gornje zone zvonika flankirani su pilastrima, a zaključuje ju profilirani vijenac čiju donju liniju oblikuje niz slijepih arkada. Otvorena je s tri lučno zaključena prozora s time da su bočna dva uska i izdužena, a srednji manji i širi nad kojim je sat, dok su bočne strane zvonika otvorene jednim lučnim prozorom. (...)

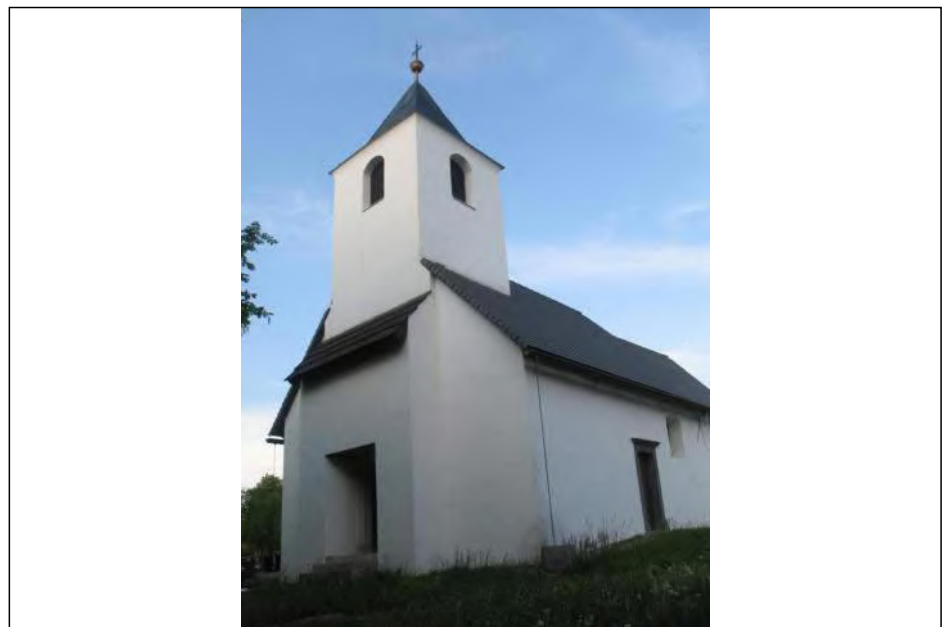
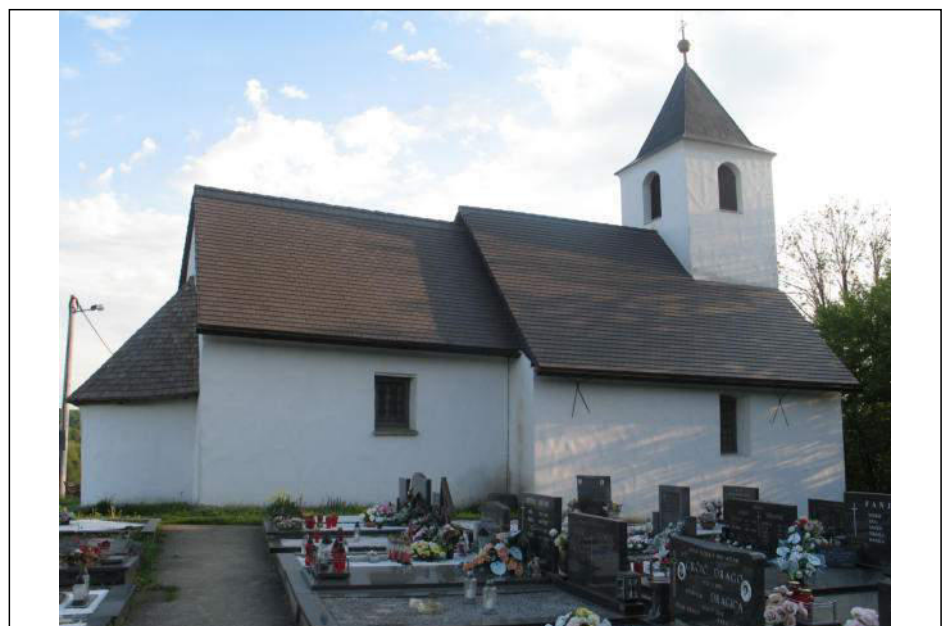
Kapela sv. Florijana**Oznaka: SG 27****Katastarske čestice:** 2450/2**Adresa:** Zamršje, Zamršje**Status zaštite (Zkul. broj):** E**Vrsta i klasifikacija kulturnog dobra:** nepokretna pojedinačna – sakralna građevina**Opis:****Stanje:** potrebno održavanje/intervencija**Valorizacija:** ambijentalna vrijednost**Postojeće mjere zaštite:**

(4) Evidentirane povijesne građevine (SZ = E) koje se nalaze u dobrom stanju potrebno je primjereno održavati. Sanaciju oštećenih povijesnih struktura moguće je provoditi isključivo prema izvorniku u povijesnim materijalima i tehnikama. Rekonstrukciju uništenih povijesnih struktura moguće je provoditi prema povijesnim oblicima, povijesnim materijalima i tehnikama, odnosno u suvremenim materijalima i tehnikama koje nisu u sukobu sa izvornim strukturama. Prije izvođenja planiranog zahvata potrebno je provesti nužna istraživanja za provođenje istog. Projektna dokumentacija između ostalog, treba sadržavati i snimku postojećeg stanja za predmetni zahvat.“

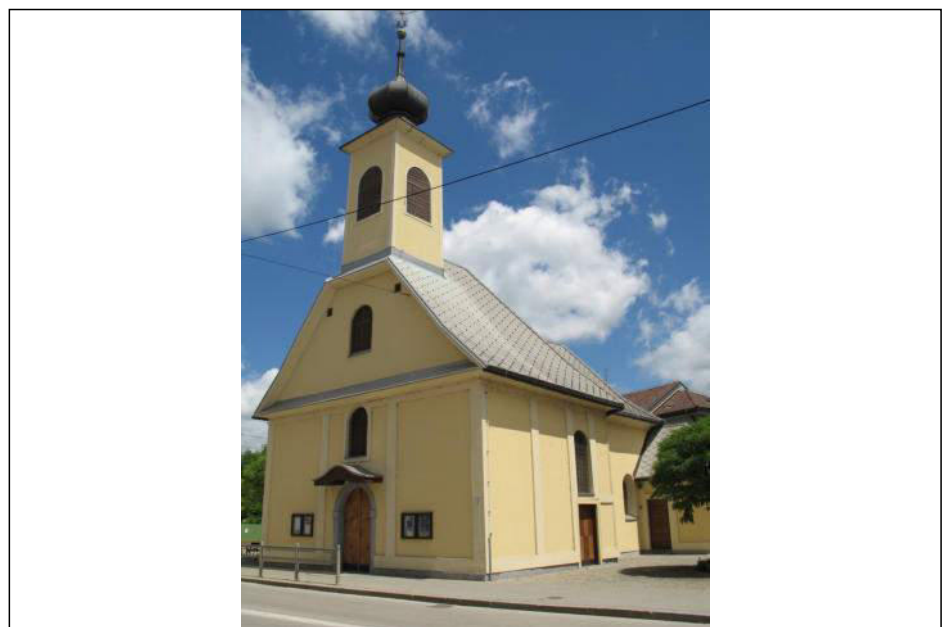
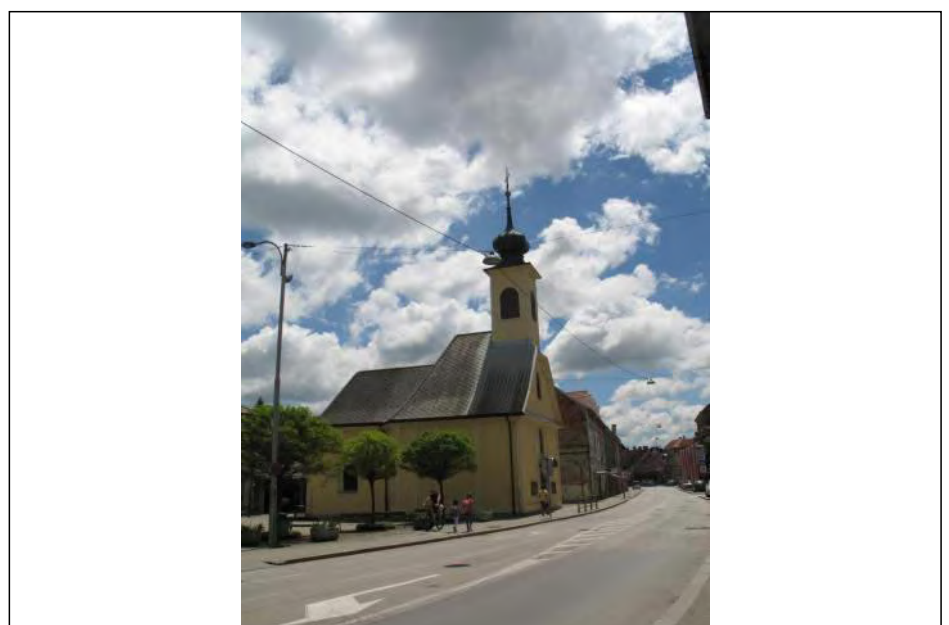
Crkva Majke Božje Snježne**Oznaka: SG 29****Katastarske čestice:** 254, 255/1, 255/2**Adresa:** Karlovac, Put Zlatka Satlera**Status zaštite (Zkul. broj):** Z-2715**Vrsta i klasifikacija kulturnog dobra:** nepokretna pojedinačna – sakralna građevina**Opis:**

Crkva smještena u blizini starog grada Dubovca s kojim čini dominantnu vizuru grada Karlovca, jednobrodna je građevina pravokutnog tlocrta, s izduženim užim peterostranim svetištem, sakristijom uz svetište i zvonikom ispred pročelja. Svetište, izvorno u funkciji crkve zajedno sa izdvojenim zvonikom u funkciji čardaka, najstariji je dio sagrađen do 1683. Dogradnjama 1683., 1732. i 1828. godine te baroknom opremom interijera koji je oslikan bidermajerskim i secesijskim zidnim oslikom crkva je dobila današnji izgled.

Župna crkva Majke Božje Snježne na Dubovcu, dijelu grada Karlovca, smještena je na uzvisini, u blizini starog grada, pravilno orijentirana. Jednobrodna je s izduženim užim i nižim peterostranim svetištem uz čiji južni zid je sakristija, dok je zvonik u središnjoj osi ispred pročelja. Unutarnji prostor crkve svođen bačvastim svodom s duboko usječnim susvodnicama koje u prostoru svetišta naliježu na konzole, oslikao je između 1857. i 1860. godine Prokopije Godler na starijem sloju oslika iz 1847. godine. Sakristija je svođena bačvastim svodom s duboko usječnim susvodnicama spojenim u tjemenu. Brod crkve odvojen je trijumfalnim lukom od svetišta, dok se korski prostor odvaja s dva stupa koji podržavaju parapet dekoriran jednostavnim geometrijskim ukrasom. Inventar crkve skladno formiraju vrijedni drveni barokni oltari postavljeni u lađi posvećeni Sv. Ivanu Nepomuku i Sv. Franji Borgiji, zatim u svetištu neogotički kameni oltar postavljen krajem 19. stoljeća nad kojim je slika Majke Božje Snježne na prijestolju s djetetom datirana 1847. godinom. Orgulje iz 1857. godine kvalitetan su rad Johanesa Heilingera. Glavno pročelje župne crkve većim dijelom prekriva monumentalni troetažni zvonik pokriven baroknom lukovicom s lanternom. U prizemnoj zoni otvoren je lučno zaključenim ulaznim otvorom iznad kojeg se nižu otvori u obliku puškarice, osim na posljednjoj etaži koja je otvorena lučnim monoforama za zvona ispod kojih su polja sa satom. Bočna pročelja oslikanim lezenama podijeljena su na tri polja rastvorena lučno zaključenim otvorima. Crkva je od kamena na mjestu starije kapele građena u nekoliko faza: najstarijem dijelu sagrađenom do 1683. godine pripadaju današnje svetište, izvorno u funkciji crkve te zvonik koji je bio u funkciji čardaka, dok je lađa sagrađena 1683. godine bila kraća od današnje, zbog čega je zvonik bio odvojen od korpusa crkve. Dogradnjom lađe 1732. kada je sagrađena i sakristija, te njezinom dogradnjom 1828. kada su preoblikovani i prozorski otvori, građevina dobiva današnje gabarite. Zbog prepoznatljive slojevitosti gradnje i cjelovitog ranobaroknog interijera kao i položaja u naselju župna crkva Majke Božje Snježne ima svojstvo kulturnoga dobra.
